# 2号RPV底部温度計交換に伴う 温度計引抜作業の結果および今後の対応

2014年4月24日  
東京電力株式会社

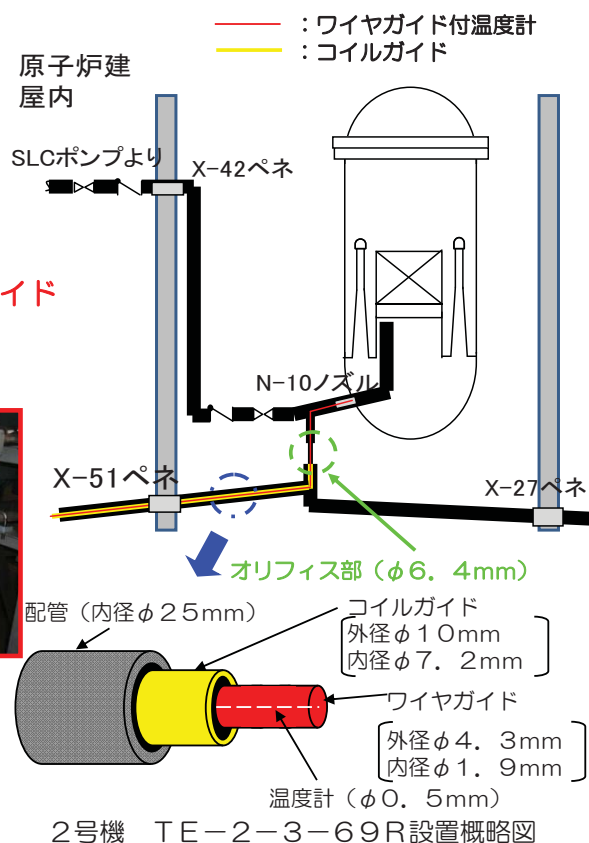
温度計は既設SLC計装配管を利用し、**X-51ペネ**より挿入され、途中**X-27ペネ**側に繋がるT分岐、及びX-42ペネ側に繋がるT分岐を経由してN-10ノズル付近に設置

X-51ペネよりワイヤガイド付温度計およびコイルガイドの引き抜きを試みたが、引き抜くことができなかった。  
現在、引き抜き方法の再検討を実施中。

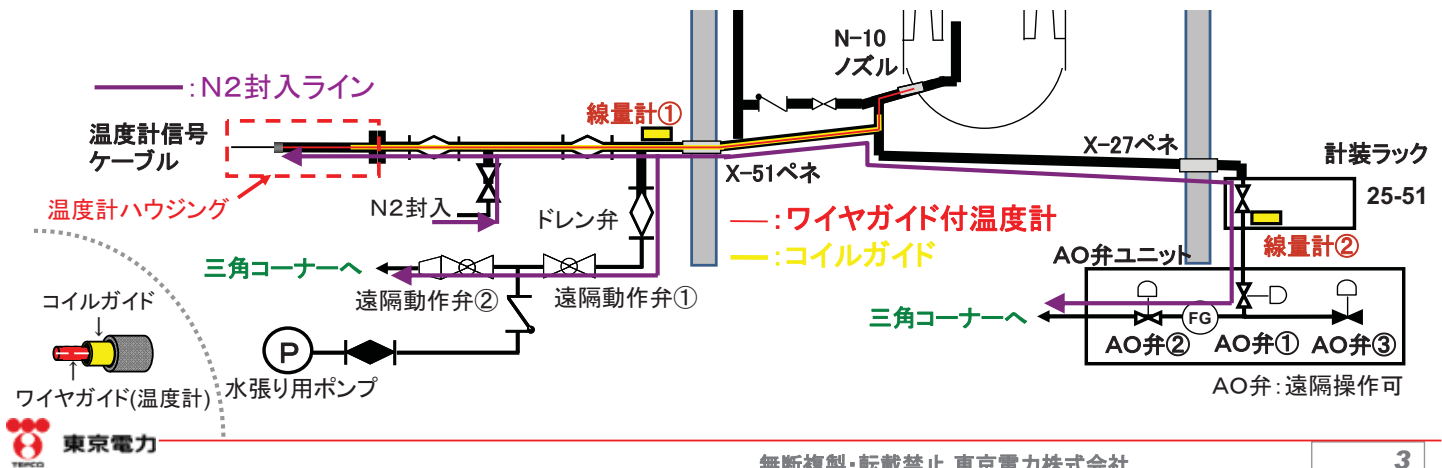
- ・ X-27ペネ側, X-51ペネ側から各々ドレンを実施し, 流出物がないことを確認
  - ・ D/W圧(約4kPa)を確認し, 炉側からの流出を防ぐためのN2封入を実施
  - ・ ワイヤガイド付温度計及びコイルガイドの引き抜き  
⇒ 3回実施したが, 何れも**引き抜き不可**であったため引き抜き**作業を中断**
  - ・ 仮ハウジングによる閉止およびリークチェックの実施  
⇒ リークチェックを実施し, 規定圧力(300kPa)にてリークが無いことを確認
- なお, 作業中プラントパラメータに変化はなく, 線量計①②の変動はなかった

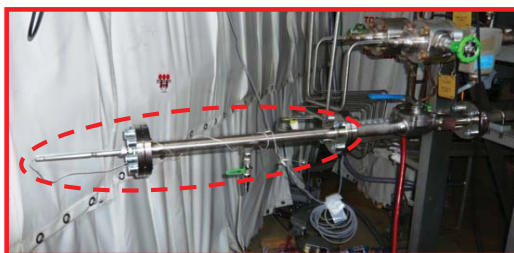
温度計ハウジング取り外し前

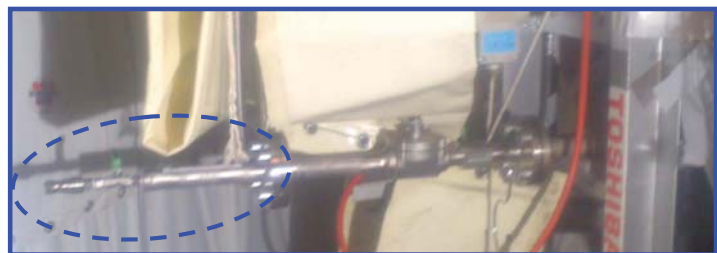
温度計ハウジング取り外し後、仮ハウジング設置

- ✓ワイヤガイド付温度計の引き抜きができなかった。
- ✓仮ハウジングにて規定圧力での**リークが無い**ことを確認した。
- ✓ワイヤガイド付温度計・コイルガイドの引き抜き方法について検討を実施し, 検討結果に応じた**スケジュールの見直し**を検討中。
- ✓引抜きの対策として, 錆除去剤の注入や, 加振装置による固着解消などについて検討を実施中。
