多核種除去設備 腐食対策と除去性能向上対策について

東京電力

1-1 C系統吸着塔で確認された腐食について

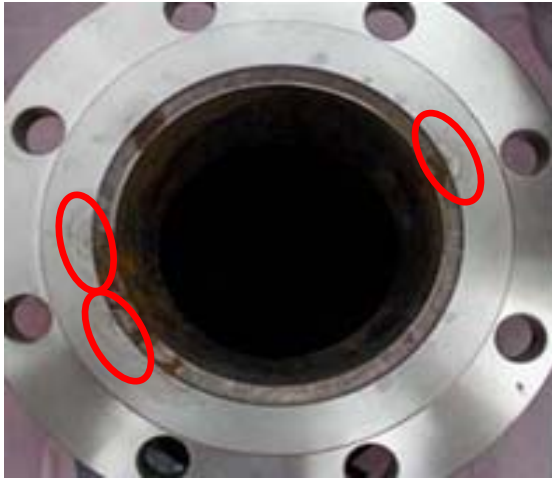
- C系統において昨年11月に引き続き本年6月に実施した腐食対策有効性確認において、アルカリ領域である吸着塔2C周辺のフランジの一部に微小なすき間腐食が確認
- これまでの点検等において、アルカリ領域でのすき間腐食は確認されず、**アルカリ性による腐食抑制効果**があると推定されたが、今回確認されたすき間腐食は吸着塔2Cに充填された**活性炭の影響（腐食電位上昇）**によると推定。対策として、活性炭を充填している吸着塔1C、2C周辺の**フランジ部（約40箇所）**へ**ガasket型犠牲陽極**の設置を実施
- 水平展開として、**A系統およびB系統の同箇所についてもガasket型犠牲陽極を設置**

①吸着塔2C点検口フランジ部の腐食の様子

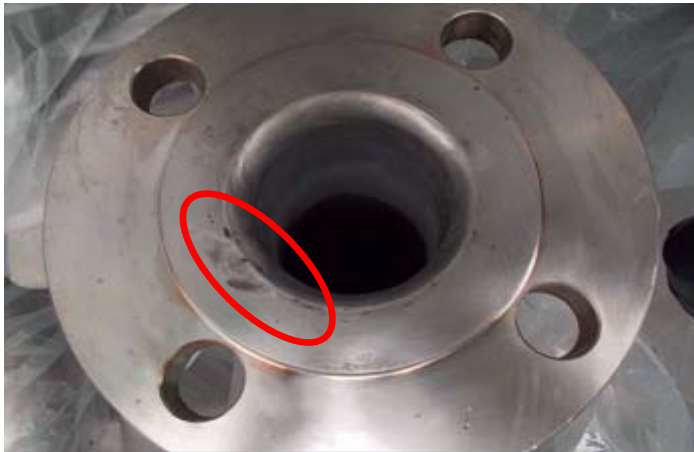
②吸着塔2C出口弁フランジ（上流 弁側）の腐食の様子

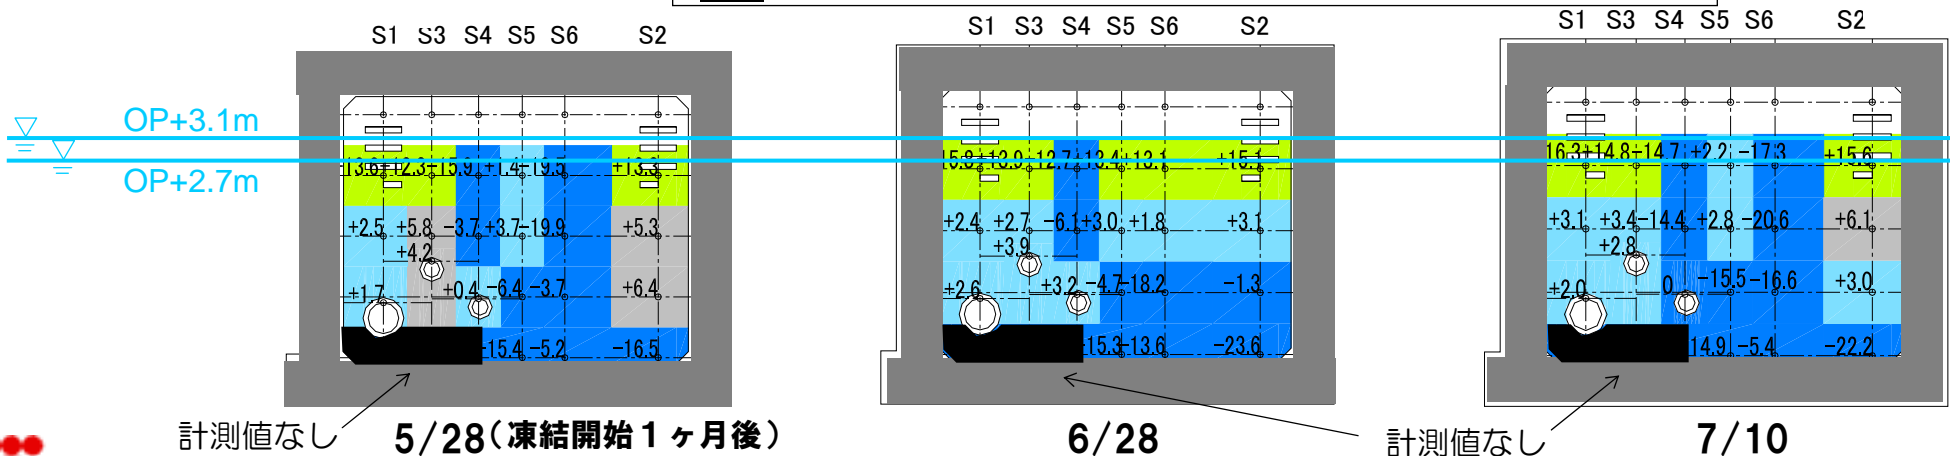
【測温管計測温度状況（時系列）】

- 測温管から凍結管に6/4に変更後、左側ケブルルイ下で一部凍結した箇所も見られるが、温度は変動しており、凍結の進展はわずか。
- 実証試験と本施工を比較して、以下のような条件が異なることが要因と考えられる。
 建屋水位の変動により、トレンチ内で水位変動が生じていること
 現地施工の削孔精度により、パッカー同士の密着が十分でないこと 等

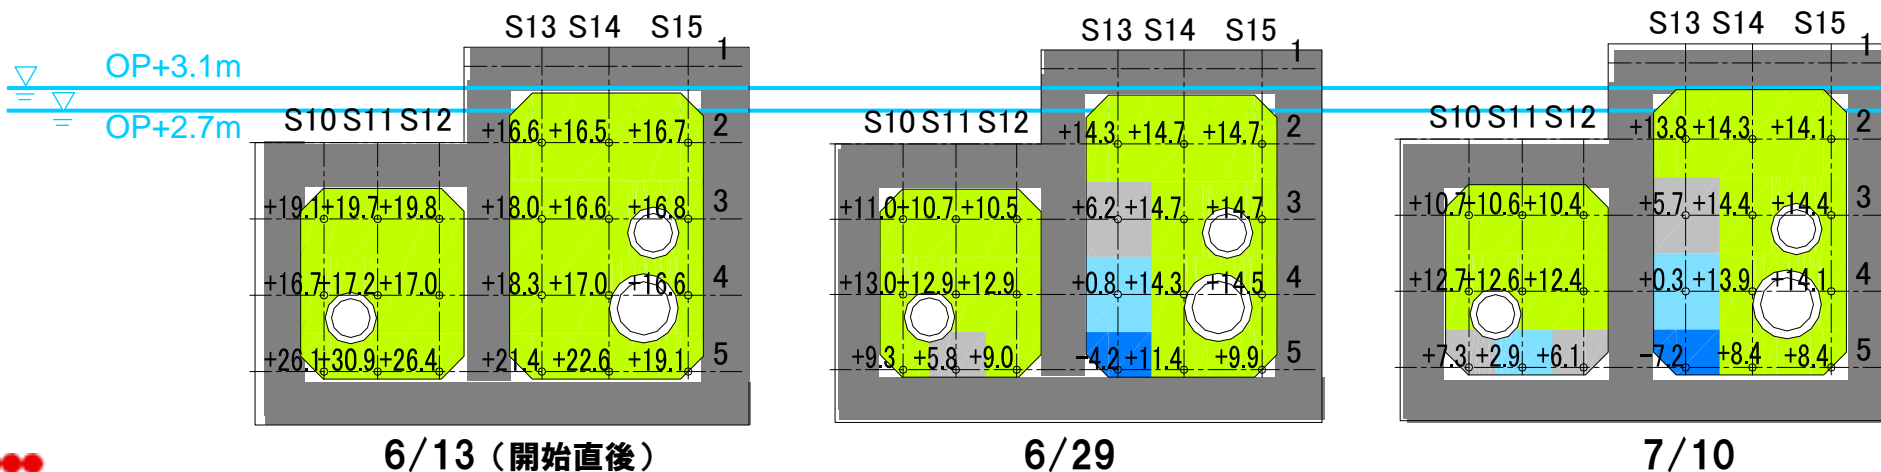
【測温管計測温度状況（時系列）】

- 全断面においてパッカーを設置し、徐々に温度が低下している。
- 運転開始から2週間程度経過しており、一部箇所において凍結していると思われる。
- しかし、実証試験と比較して、一部に温度低下が遅れている箇所も見られるため、追加対策の必要性も含めて検討を行う。

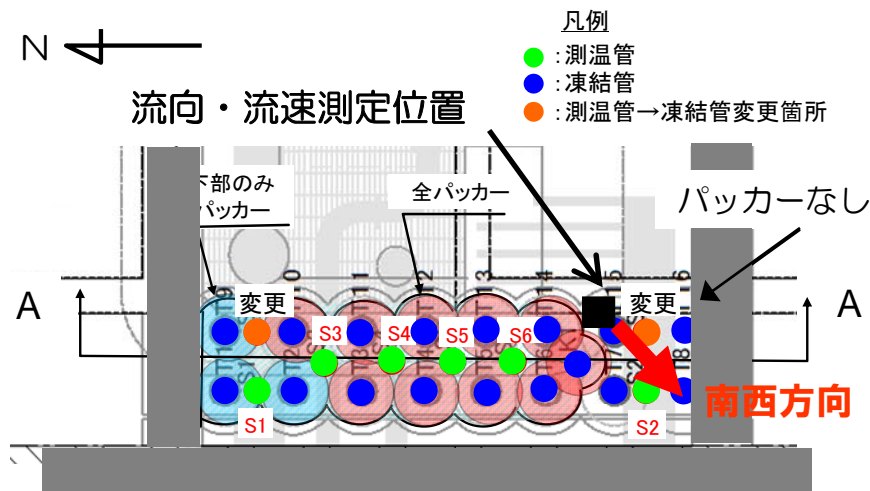
2号機立坑A平面図

計測時には建屋側の水位を低下している最中であり、建屋側に流れが生じていると想定。

計測結果（流向が主に南西方向）は概ね整合している。

流向・流速の測定の結果、流れが生じていることから、建屋側の水位変動に伴い、建屋とトレンチ間の貫通部を通じて滞留水が流出入し、パッカーのない箇所・配管・ケーブルトレイ周辺部に水流が発生していることが、凍結の支障となっていると考えられる。
