## 2, 3号機海水配管トレンチ 建屋接続部止水工事の進捗状況について

平成26年7月7日

東京電力株式会社

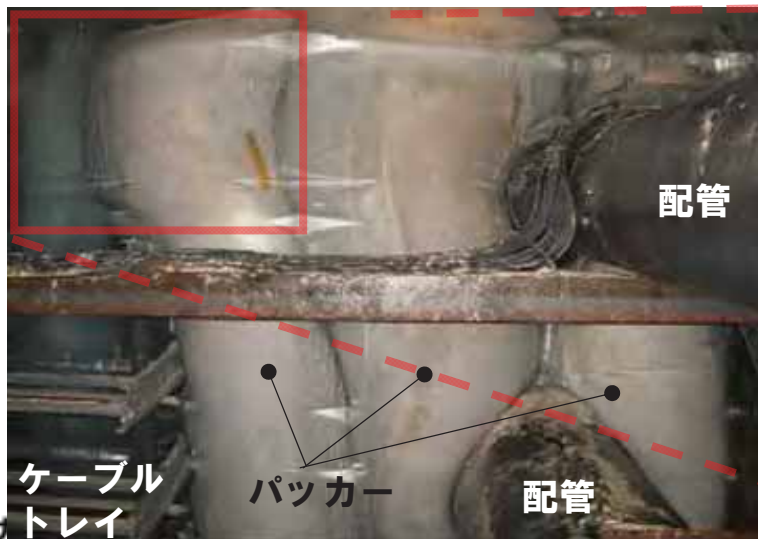
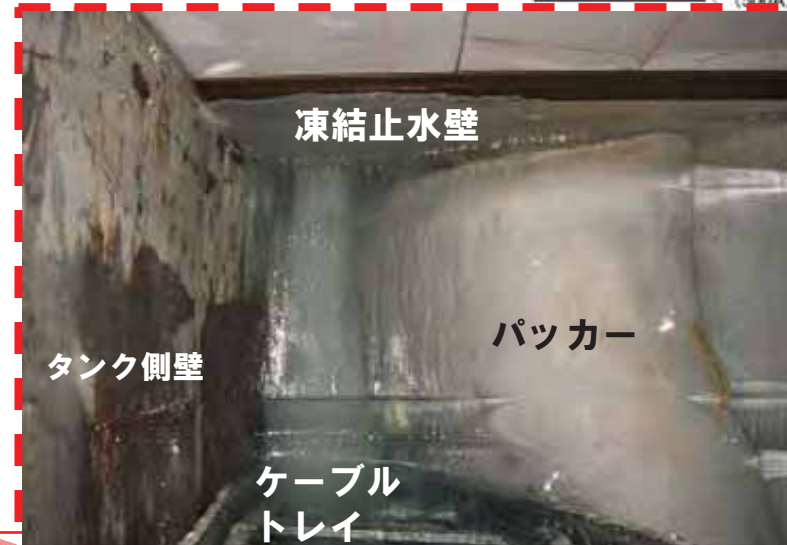
凍結状況 CASE2 (25/10/23撮影) 漏水なし

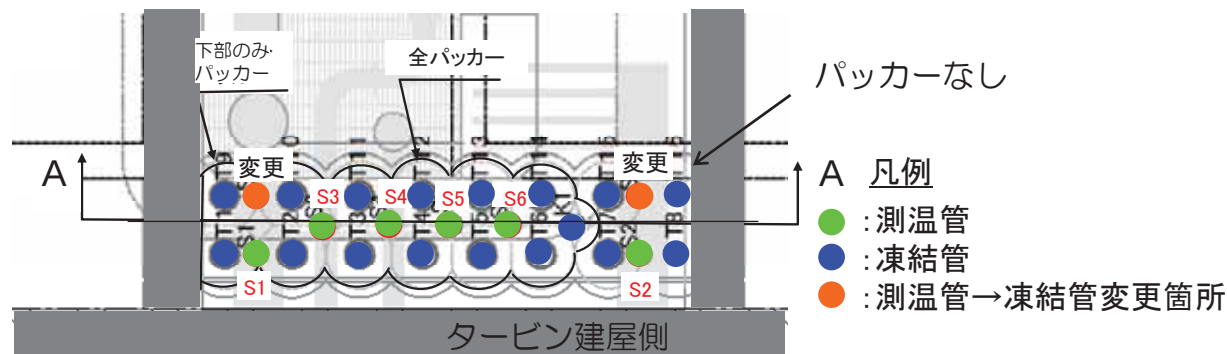
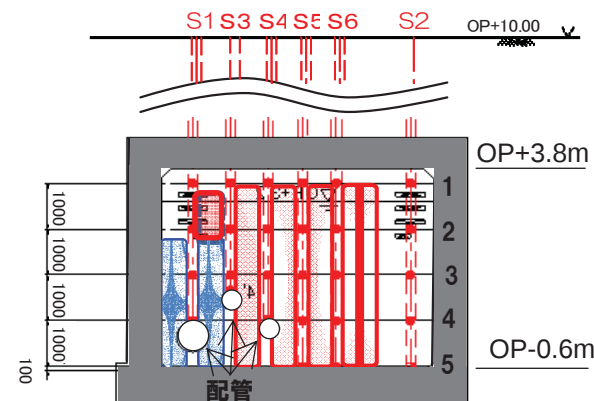
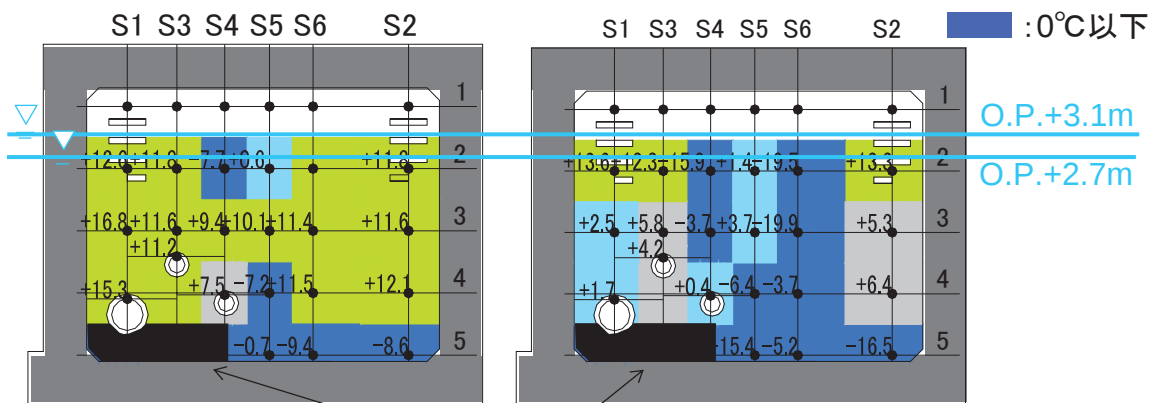
### 3. 凍結止水工事の進捗状況 2号機立坑A 温度測定結果①

- 運転開始直後（4/29）から1ヶ月経過後（5/29）、全体的に温度は低下し、一部は凍結。
- しかし、ケーブルトレイ付近（上部左右）、配管貫通部、パッカー未設置箇所は未凍結の状況。

- 凍結が進んでいないケーブルトレイの位置にある、測温管2本を、6/4に凍結管に変更。

（実証試験においても、ケーブルトレイ下は凍結が進まず、後から凍結管を入れて凍結した経緯をふまえ、途中で変更可能なようにあらかじめ測温管を配置。）

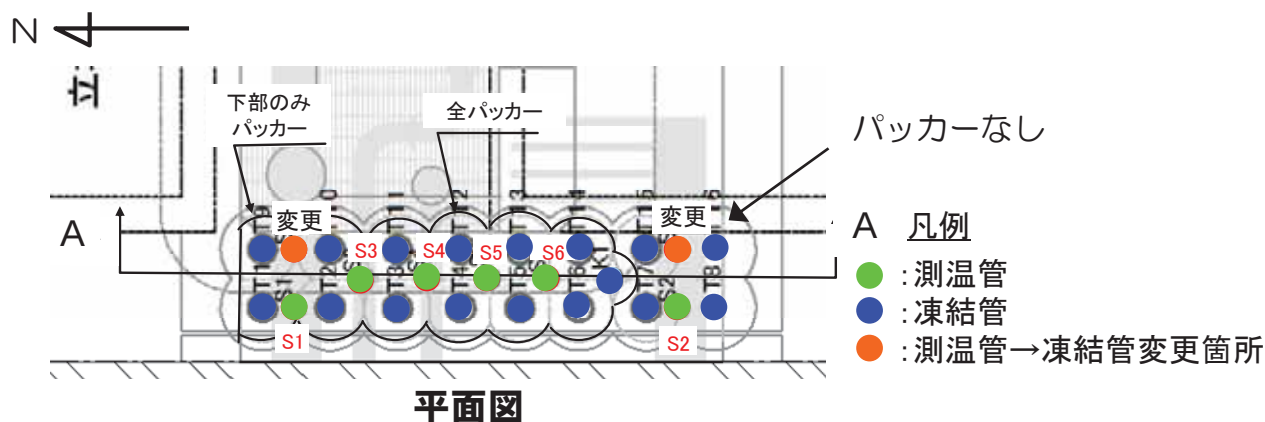
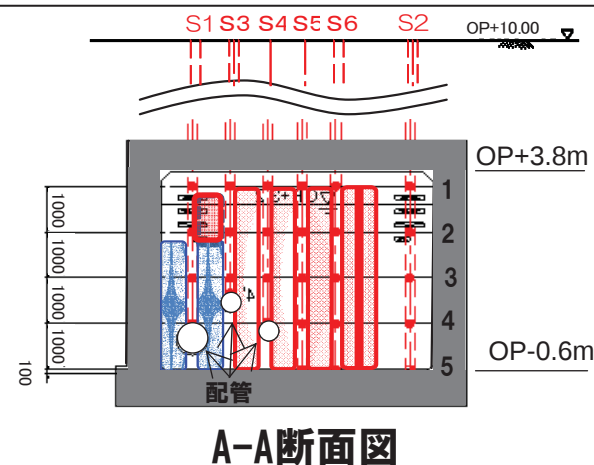
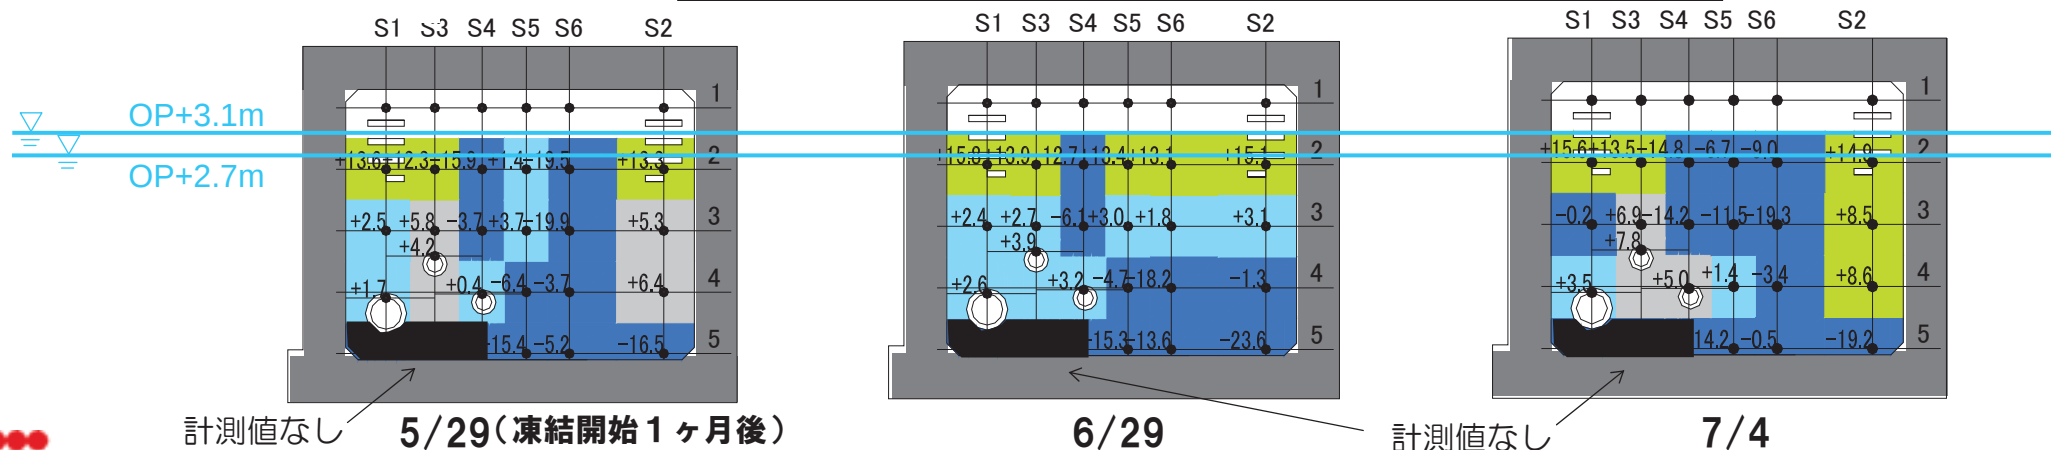
### 3. 凍結止水工事の進捗状況 2号機立坑A 温度測定結果②

- 測温管から凍結管に6/4に変更後、左側ケーブルルイト下で一部凍結した箇所も見られるが、温度は変動しており、凍結の進展はわずか。
- 実証試験と本施工を比較して、以下のような条件が異なることが要因と考えられる。  
 建屋水位の変動により、トレンチ内で水位変動が生じていること  
 現地施工の削孔精度により、パッカー同士の密着が十分でないこと 等

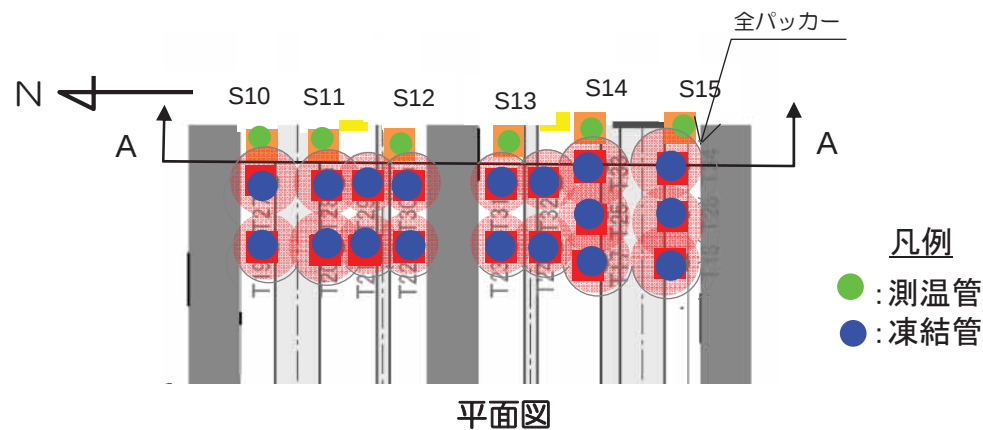
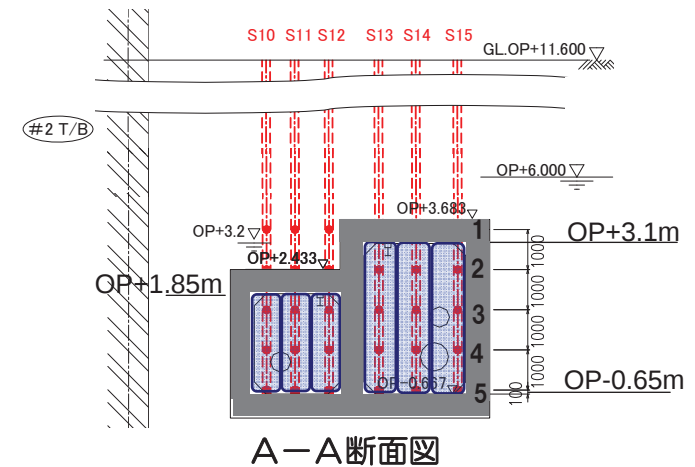
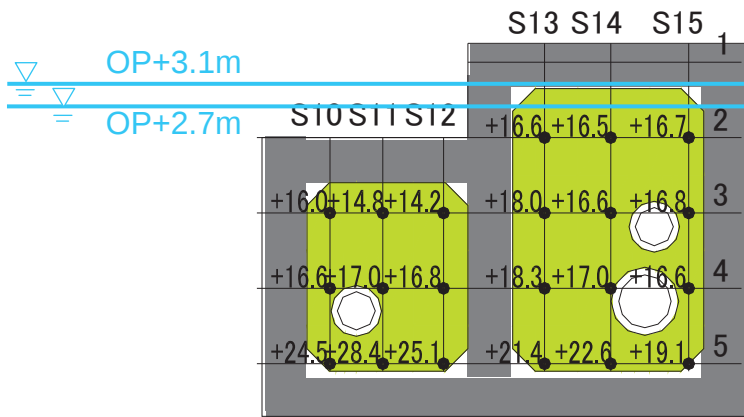
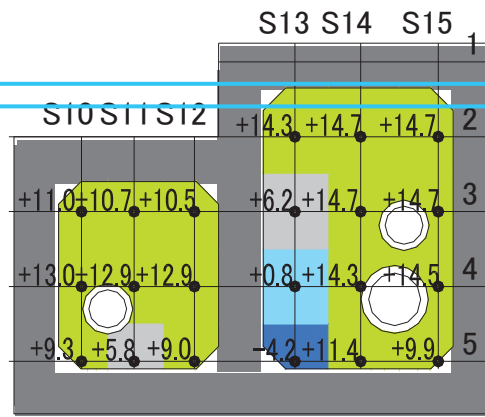
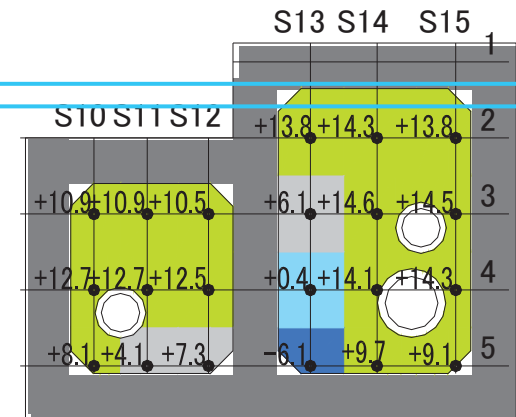
### 3. 凍結止水工事の進捗状況 2号機開削ダクト部温度測定結果

- 全断面においてパッカーを設置し、徐々に温度が低下している。
- 運転開始から2週間程度経過しており、一部箇所において凍結しているものと思われる。
- しかし、実証試験と比較して、一部に温度低下が遅れている箇所も見られるため、追加対策の必要性も含めて検討を行う。

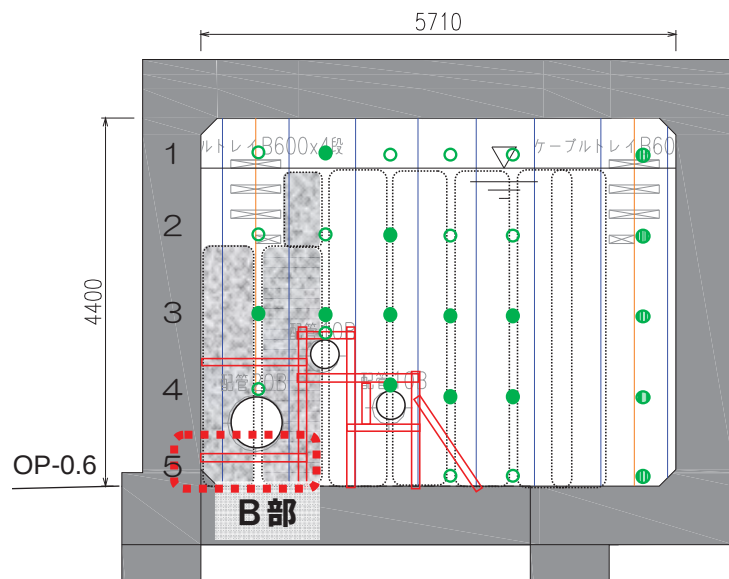
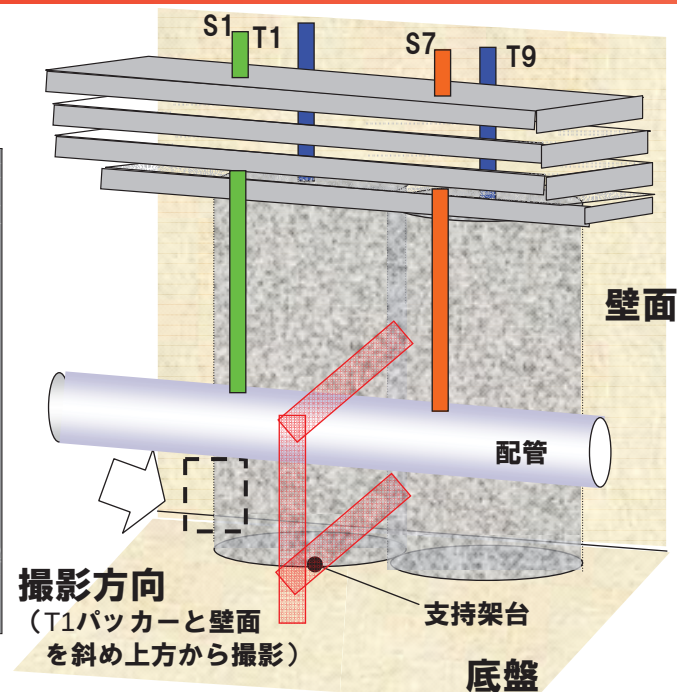
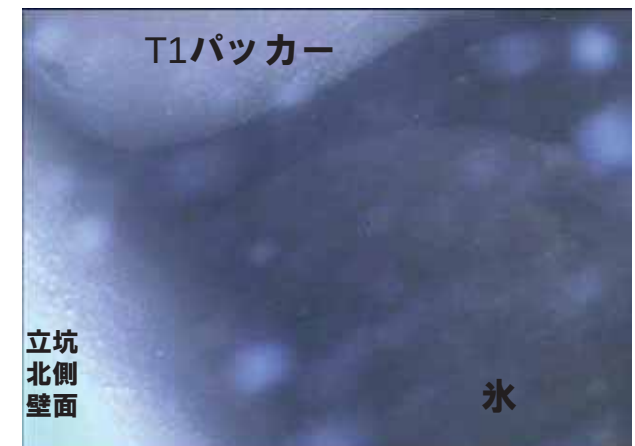
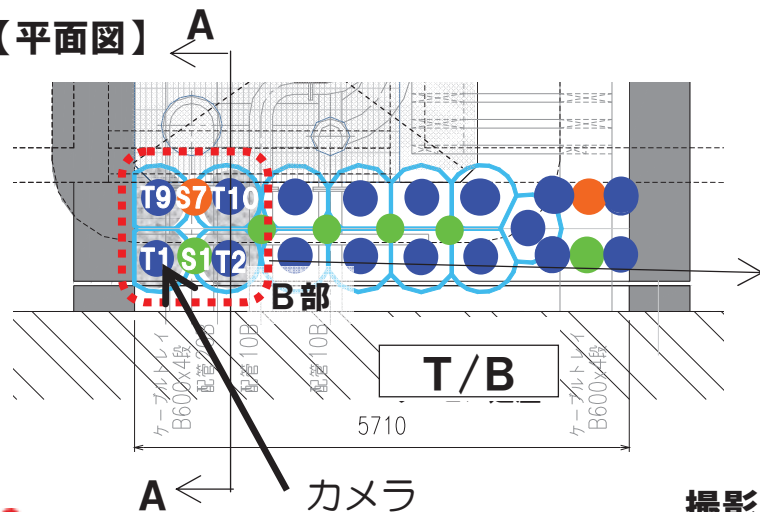
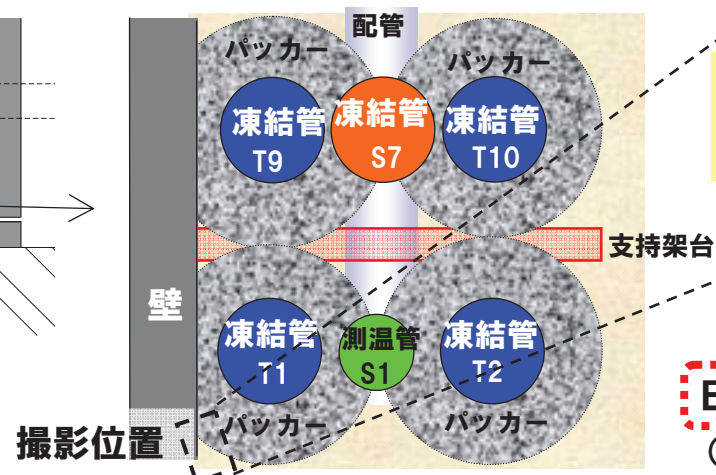
## 4. カメラによる状況確認 2号機立坑A（T1孔：配管貫通部）①

**撮影方向**  
（T1孔からカメラを挿入し、T1パッカーと立坑北側の壁面を斜め上方から撮影）

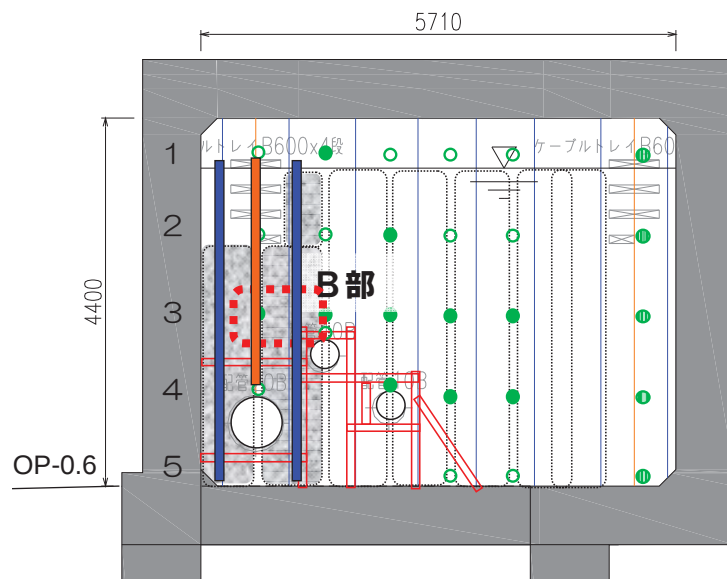
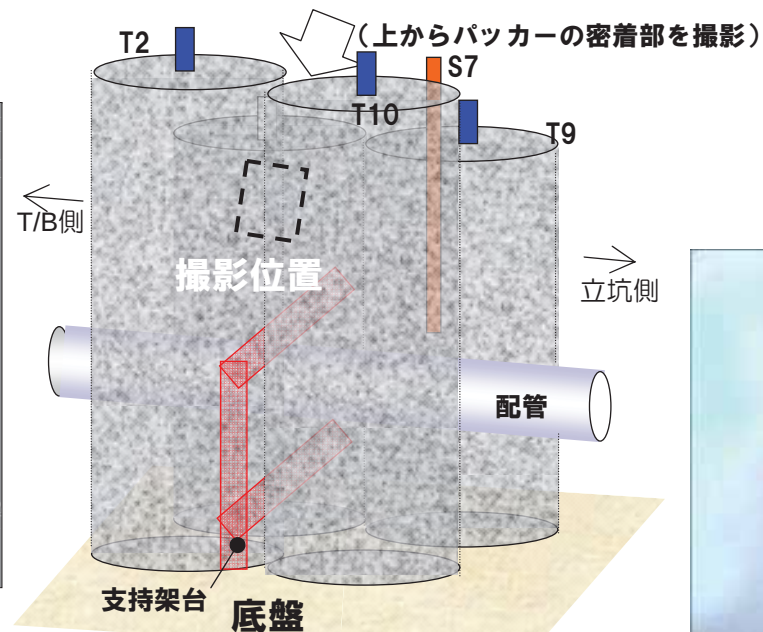
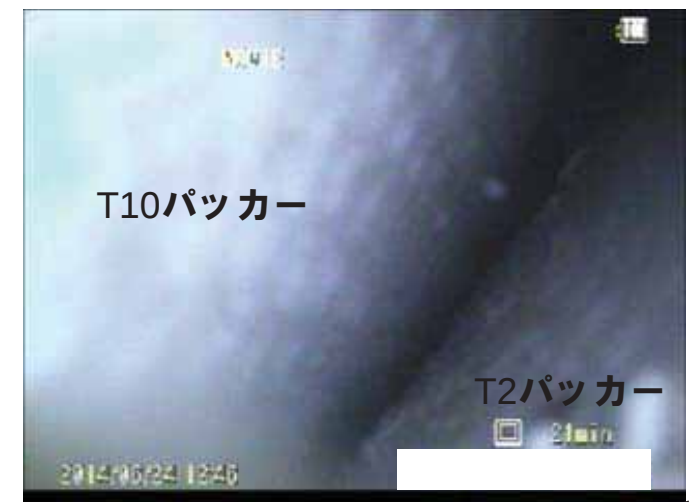
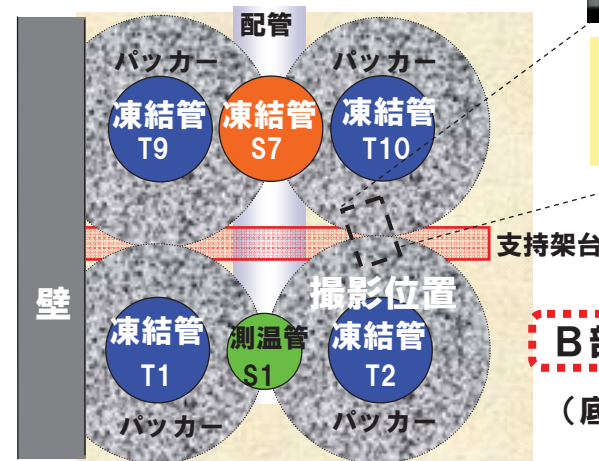
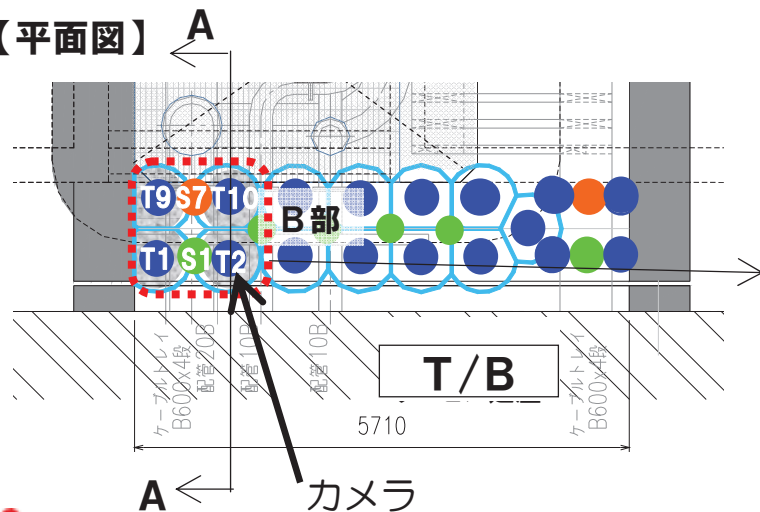
## 4. カメラによる状況確認 2号機立坑A（T2孔：配管貫通部）②

（T2孔からカメラを挿入し、T10パッカーとT2パッカーを上方から撮影）

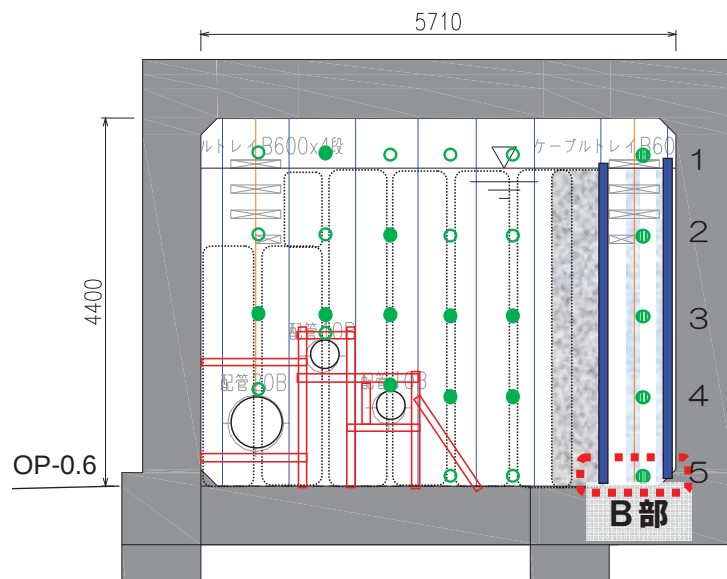
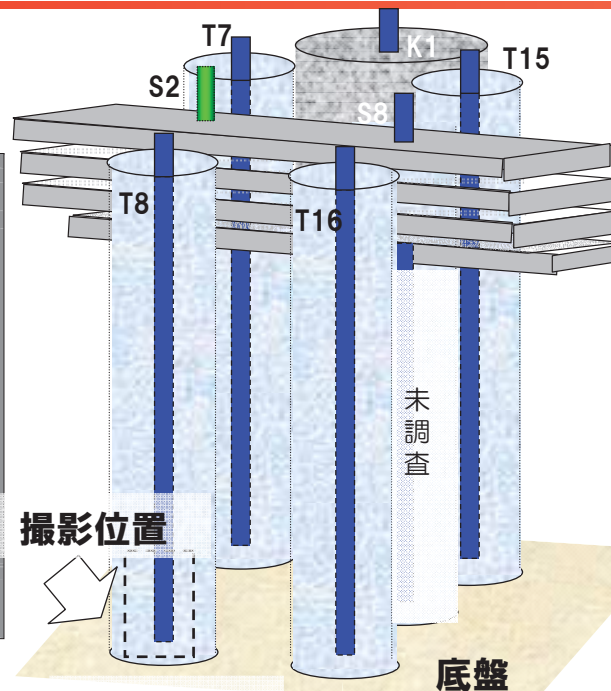
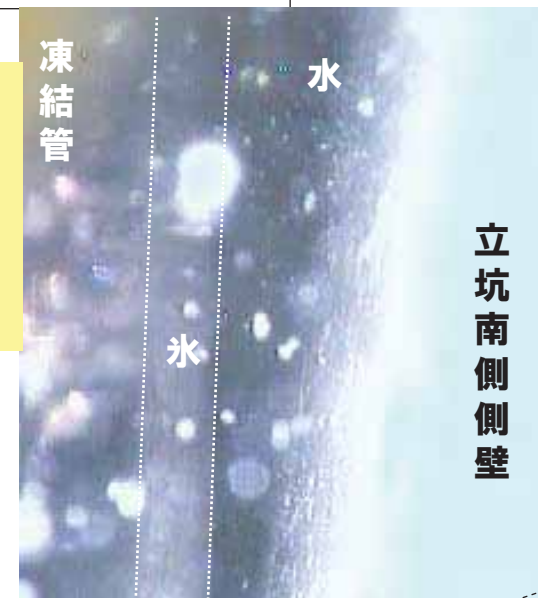
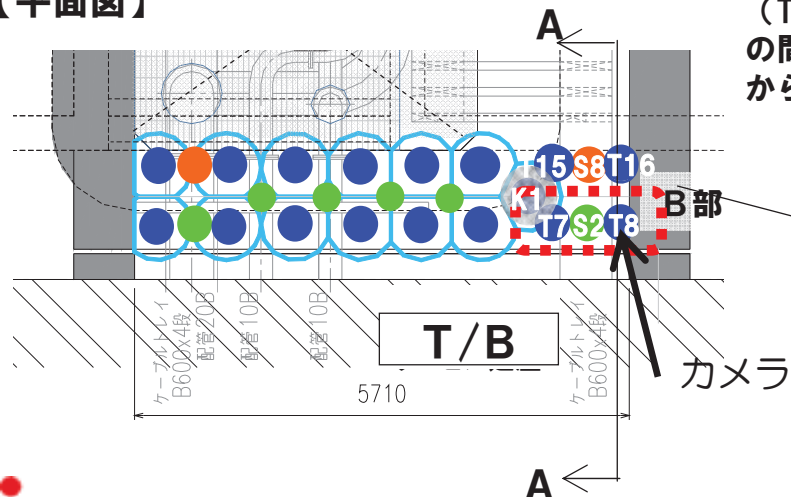
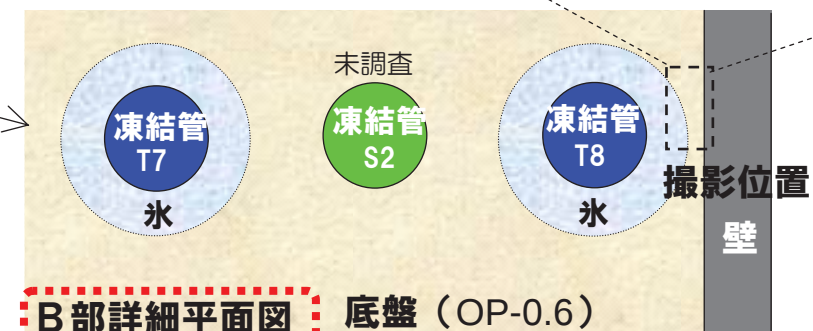
## 4. カメラによる状況確認 2号機立坑A（T8孔：パッカー未設置部）③

撮影方向  
(T8孔から  
カメラを挿  
入し、T8凍  
結管沿いに  
上方から立  
坑南側側壁  
を撮影)

撮影方向  
(T8と壁面  
の間を斜め上  
から撮影)

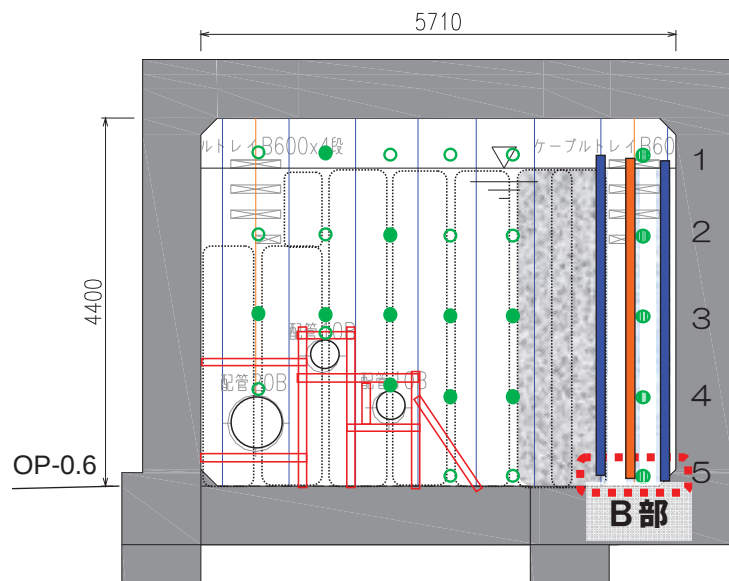
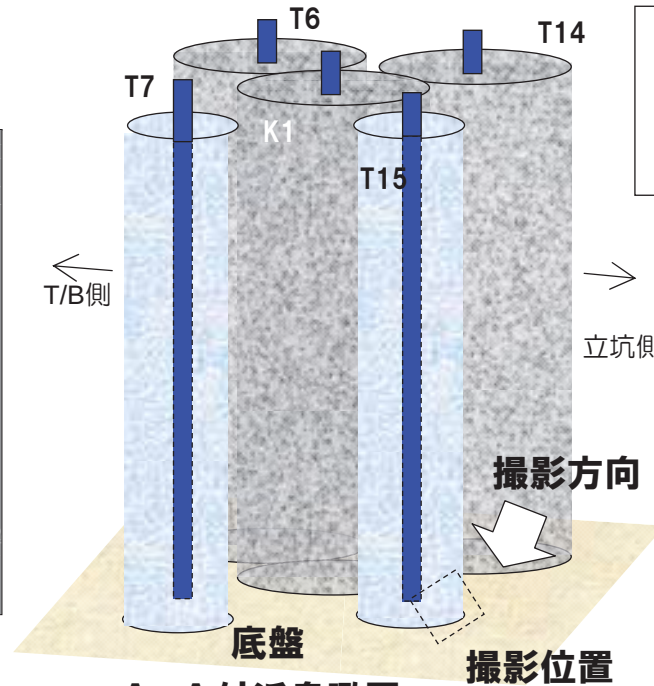
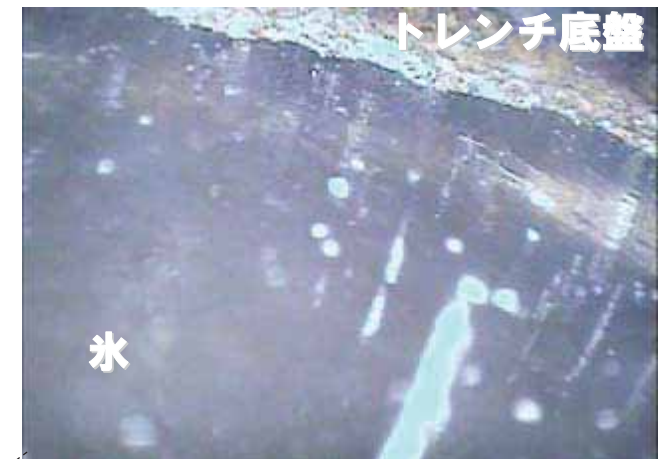
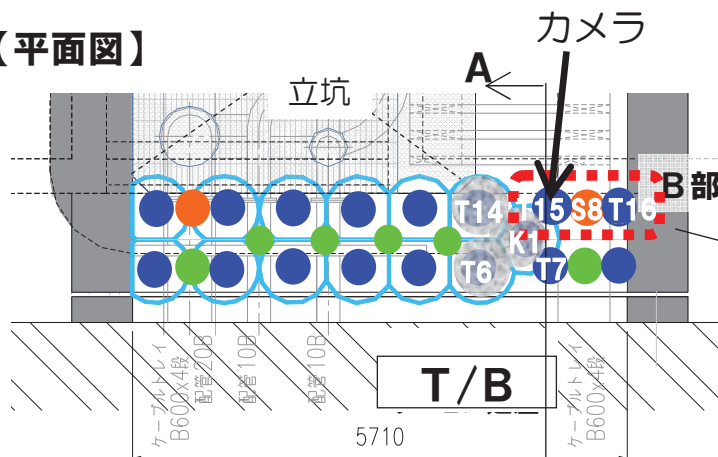
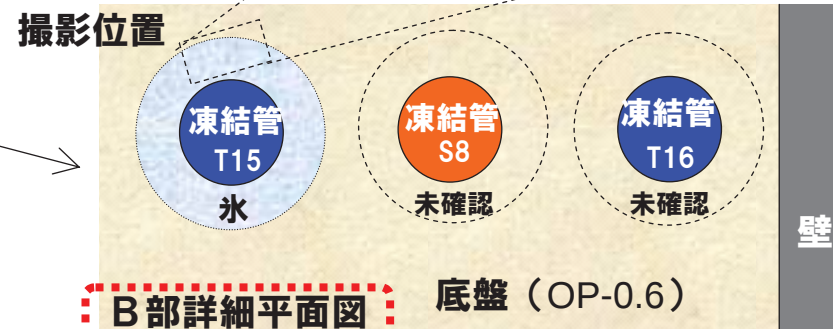
## 4. カメラによる状況確認 2号機立坑A（T15孔：パッカー未設置部）④

（T15孔からカメラを挿入し、T15凍結管沿いに上方からトレンチ底部を撮影）

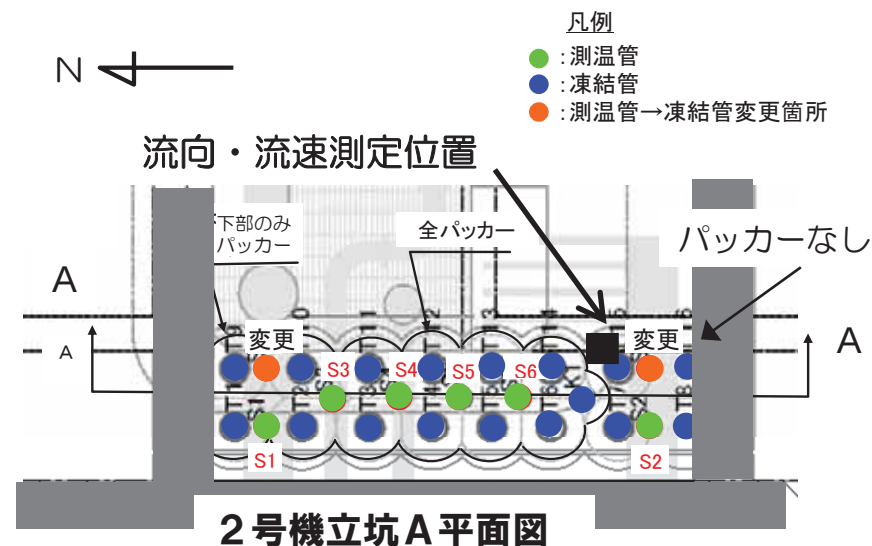
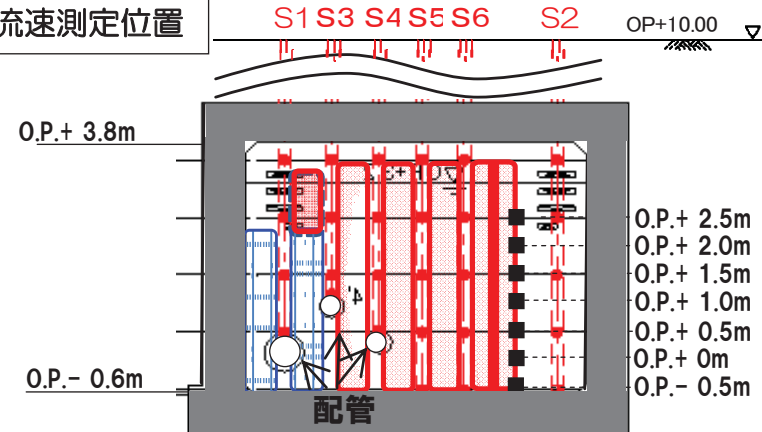
## 6. 2号機立坑A 流向・流速の測定結果①

高さおよび時間で方向・大きさにばらつきがあるものの、流れが発生していることを確認。

実証試験では、温度差による対流は想定していたものの、凍結の障害となるような水流が発生。

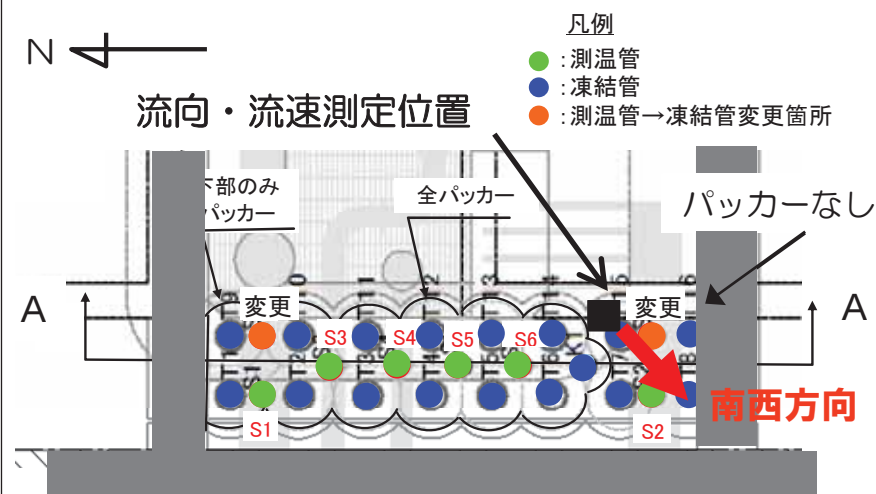
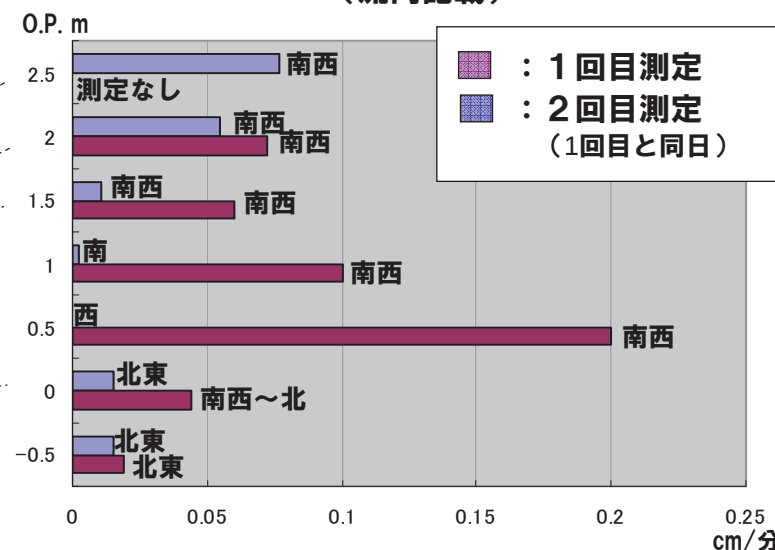
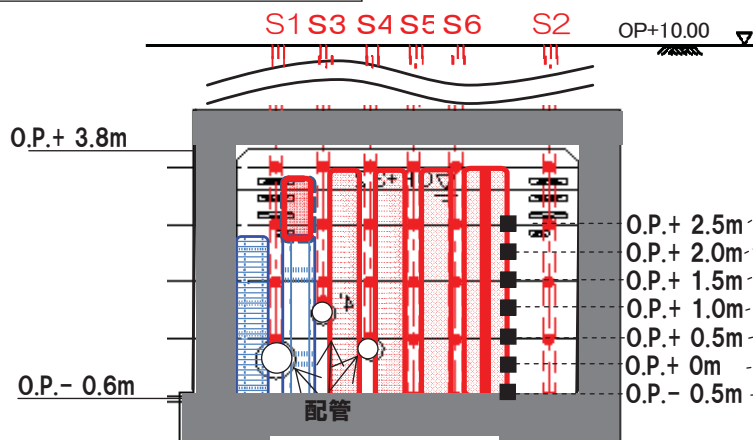
## 6. 2号機立坑A 流向・流速の測定結果②

計測時には建屋側の水位を低下している最中であり、建屋側に流れが生じていると想定。

計測結果（流向が主に南西方向）は概ね整合している。

流向・流速の測定の結果、流れが生じていることから建屋側の水位変動に伴い、建屋とトレンチ間の貫通部を通じて滞留水が流出入し、パッカーのない箇所・配管・ケーブルトレイ周辺部に水流が発生していることが、凍結の支障となっていると考えられる。
