1～3号機放水路の状況について

平成26年7月31日

東京電力株式会社

1～3号機放水路の水質調査状況について（概要）

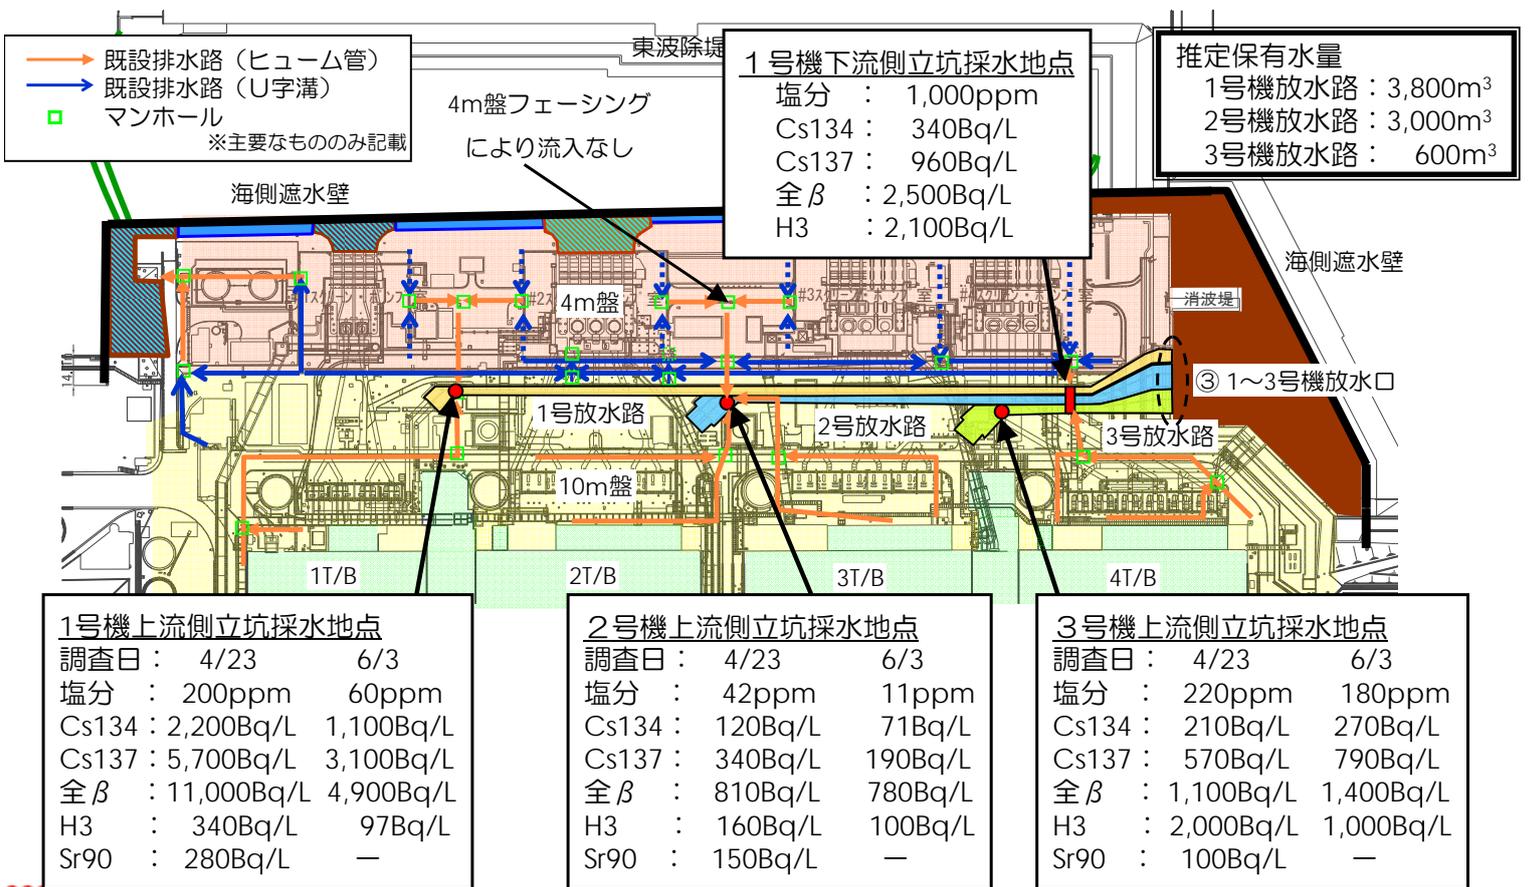
1～3号機放水路の位置図と溜まり水の分析結果

- a) 放水路は、汚染水のあるタービン建屋及び海水配管トレンチ等と直接連絡していない。
- b) 放水路内には本来、海水が入っていることが前提である。
- c) 放水路内へは4m盤、10m盤の雨水及びタービン建屋の屋根に降った雨水が流入している。
- d) 放水口付近は、波浪による砂の堆積及び海側遮水壁の工事により碎石により埋立状態にある。
- e) 放水口からは、堆砂・碎石の埋立部に流入している。
- f) 海側遮水壁完成後は、放水路を経由した地下水は護岸内に滞留する。

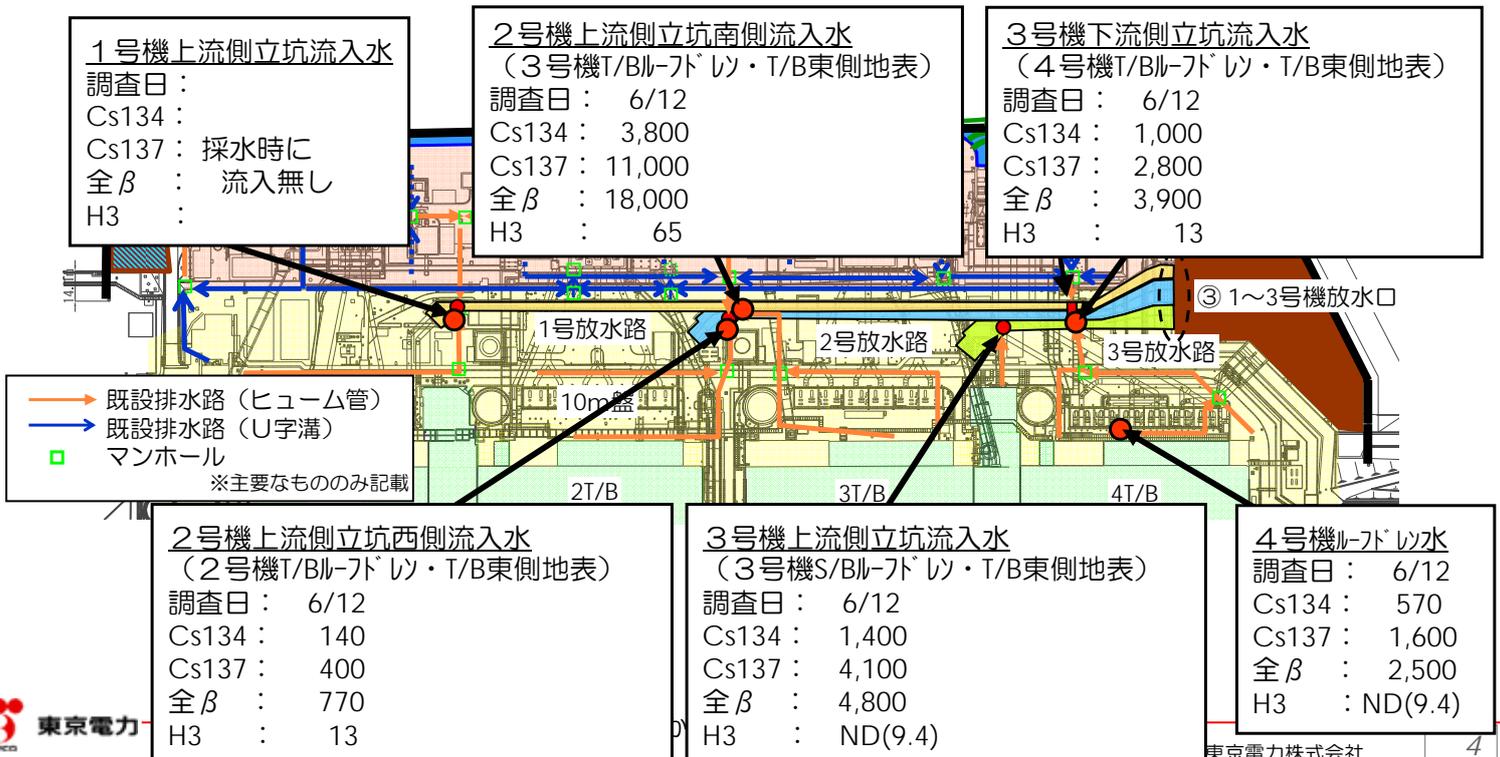
1～3号機放水路流入水の分析結果一覧

- 3号機ルーフトレンおよびT/B東側地表面の雨水が流れ込んでいる2号機立坑南側流入水のCs-137濃度が10,000Bq/Lを超える濃度で最も高濃度であった。今回の調査結果では、流入水のCs-137濃度は、全体的に放水路に比べて高い濃度であった。
- 当日は、採水時まで10mm程度の降雨があったが、流入量は多くても毎秒2L程度であった。
- 既にフェーシングを行っている海側4m盤からの流れ込みは確認されなかった。

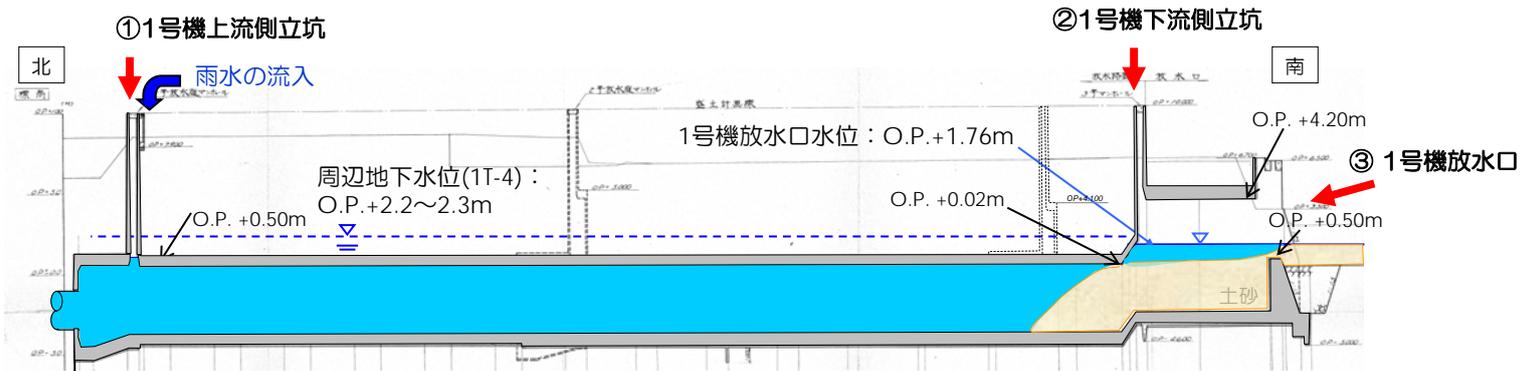
1号機放水路縦断面図 + 水位 + 土砂堆積状況（縦横比1：5）

- 6/2 O.P.+1.74m
- 6/5 O.P.+1.73m
- 6/6 O.P.+1.74m
- 6/10 O.P.+1.98m

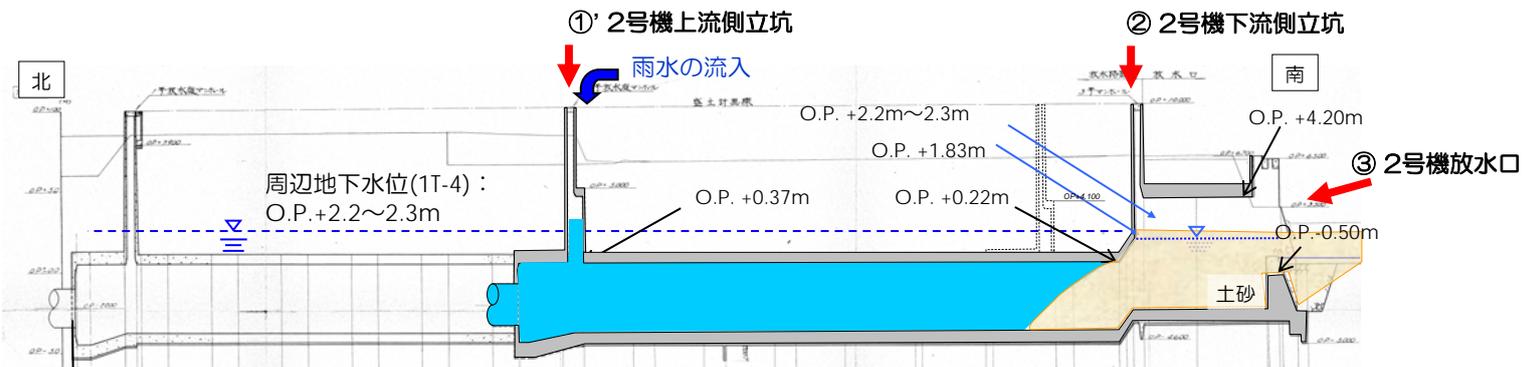
2号機放水路縦断面図 + 水位 + 土砂堆積状況（縦横比1：5）

- 6/2 O.P.+3.29m
- 6/5 O.P.+3.27m
- 6/6 O.P.+3.24m
- 6/10 O.P.+3.44m

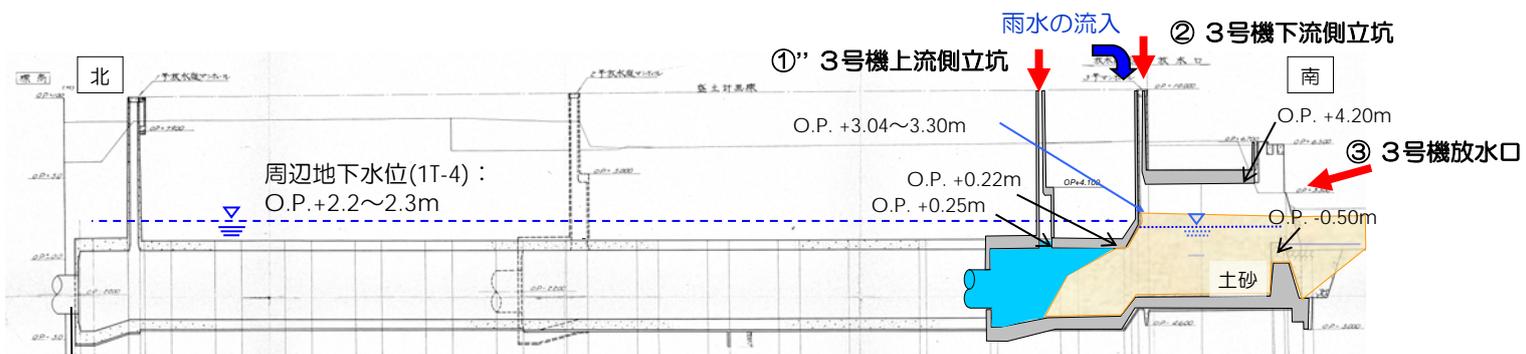
3号機放水路縦断面図 + 水位 + 土砂堆積状況（縦横比1：5）

3号機上流側立坑水位
 6/2 O.P.+1.97m
 6/5 O.P.+1.98m
 6/6 O.P.+1.97m
 6/10 O.P.+2.03m
