# 研究開発「格納容器漏えい箇所特定技術・補修技術の開発」 にて開発中のトーラス室壁面調査装置の実証試験における 2号機 トーラス室壁面調査結果について

平成26年7月31日  
東京電力株式会社

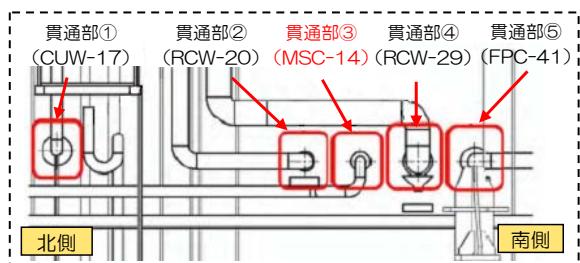
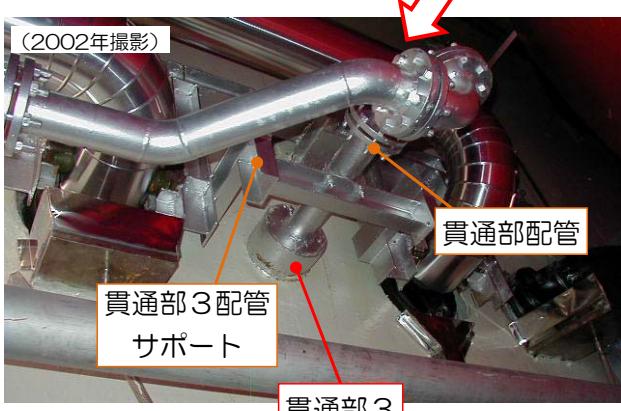
貫通部の流れの状況（代表：貫通部③）

- カメラ確認の結果、貫通部①～⑤周辺に著しい損傷は確認されなかった。
- トレーサを散布し、トレーサの流れを確認した結果、貫通部（①～⑤）周辺での流れは確認されなかった。

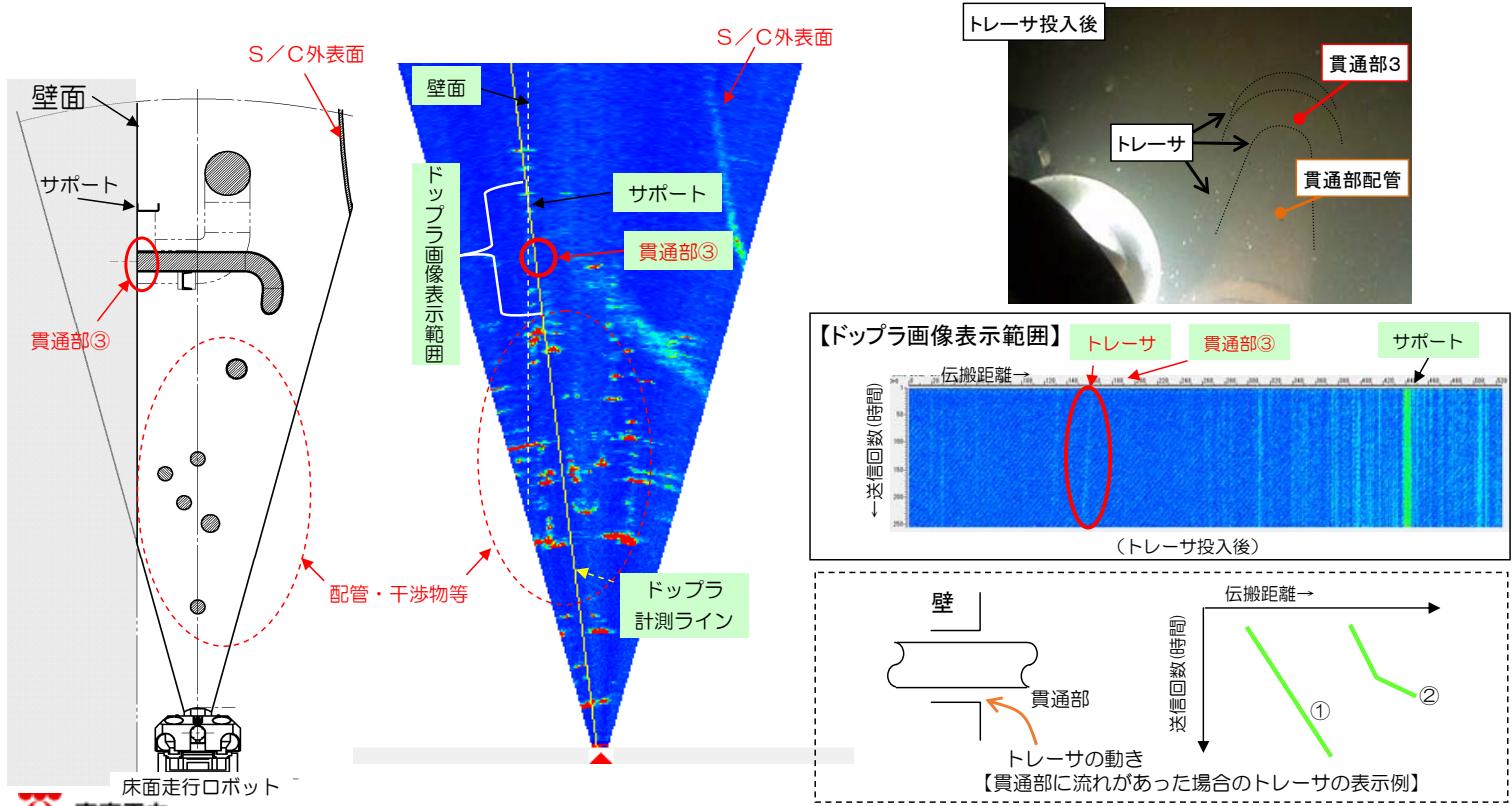
■貫通部③について、ソナーによるドップラー計測の結果、トレーサの流れ込みは確認されなかった。
