G4エリアA5-A6タンク連結弁からの滴下事象 (原因調査)

平成26年9月25日

東京電力株式会社

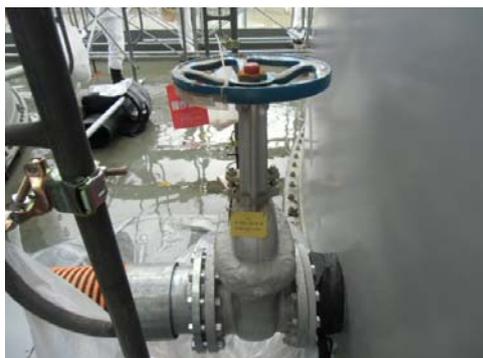
当該弁

- (1) ひび割れが確認された連結弁（V-202-G4-A-9）取り外し、新品の同型弁と交換した。（9月13日）
なお、今後の原因調査の一助とするため、交換前にひび割れが確認された弁の外観観察および取り付け状態の確認を実施した。

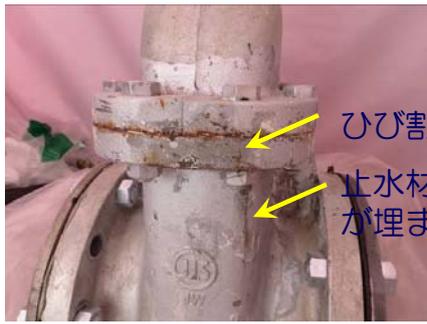
弁箱開放前

(2) 取り外した当該弁について、弁箱と蓋を開放し弁箱内部（ひび割れ部の内部）を確認。その結果、貫通していると思われる割れを確認した。
