# 1号機屋根パネル解体作業中の 飛散防止剤散布貫通孔の拡がりについて

平成26年10月30日

東京電力株式会社

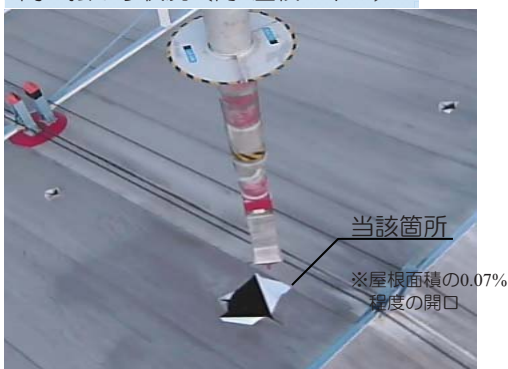
開口拡がり状況（南2屋根パネル）

発生日時：平成26年10月28日 8時23分頃  
発生場所：1号機原子炉建屋カバー屋根パネル  
発生警報：なし(モニタリングポスト、ダストモニタに有意な変動なし)  
発生状況：屋根パネル貫通部での飛散防止剤散布中に散布装置が風で煽られ、貫通ノズル部が横方向に動き、貫通散布孔が目視で1m×2m程度の三角形に拡がった。  
飛散防止剤散布開始時点の風速は2m/s程度。  
飛散防止剤散布中に風が強くなってきたことから作業を中断し貫通ノズル部を引き抜いている最中に貫通孔が拡がった。  
対応：今回、1m<sup>2</sup>程度の貫通孔拡大で放出量評価に与える影響は少ないことを確認。  
拡がった貫通孔の対応策については、現在検討中。

時系列：5:58 実施可否判断〔実施可〕  
(天候 晴れ、風向・風速 **南西の風1.0m**)  
6:18 飛散防止剤散布装置玉掛け開始  
6:28 飛散防止剤散布開始 **平均風速2～3m/s**  
7:26 飛散防止剤散布機へ飛散防止剤の補充  
8:15 飛散防止剤散布開始 **平均風速2m/s**  
8:23 突風により散布装置が煽られ、貫通ノズル部が横方向に動き貫通孔が拡がった。 **瞬間風速18m/s**  
9:20 モニタリングポスト、ダストモニタに有意な変動がないことを確認(8:20頃から9:20まで)
