# J2タンクエリアA4タンク 旋回梯子レール落下による災害発生の原因と対策について

平成26年11月27日

東京電力株式会社

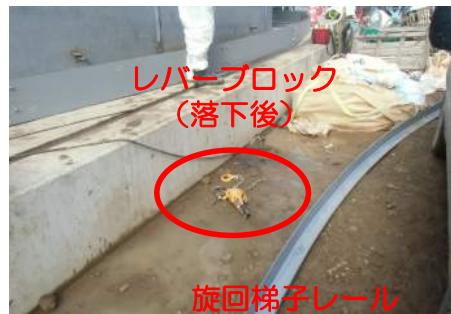
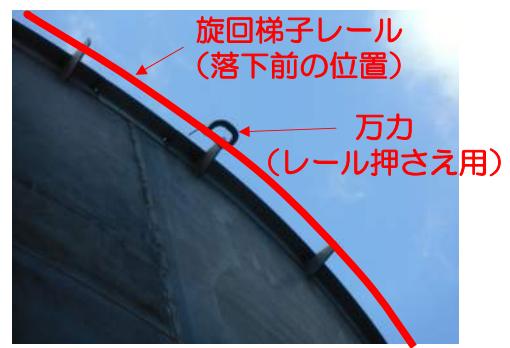
(A-4タンク上部)

当該レール仕様  
長さ：約25m  
重さ：約390kg

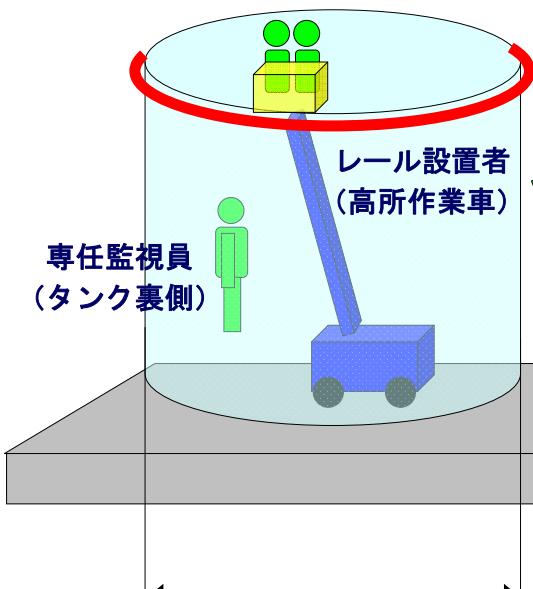
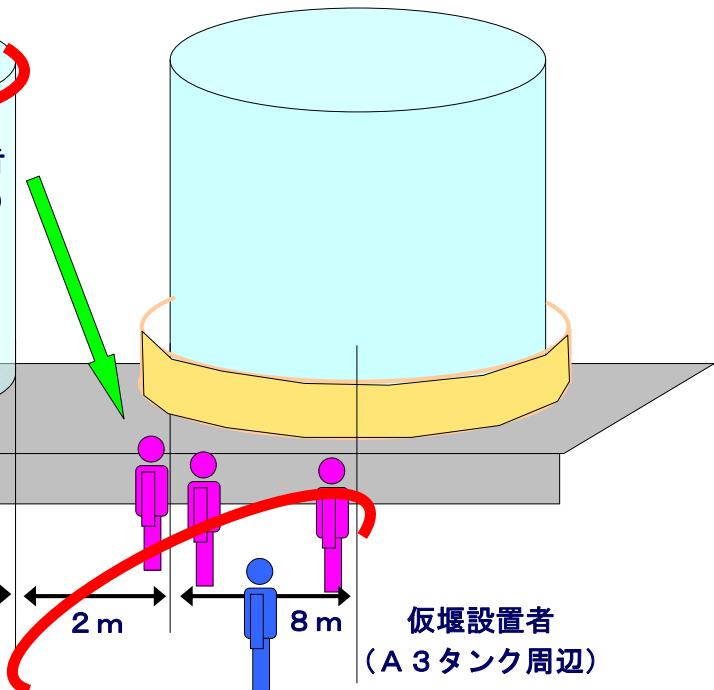
## 2. 1 現場状況イメージ図

J 2-A 4タンク  
※旋回梯子レール設置  
(位置調整中)

J 2-A 3タンク  
※仮堰設置  
(片付け作業中)

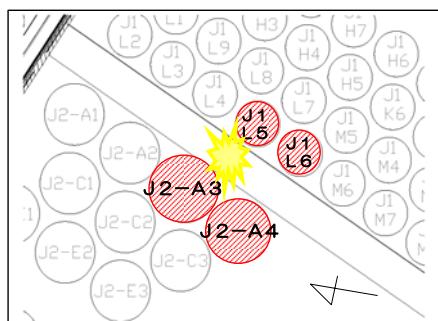
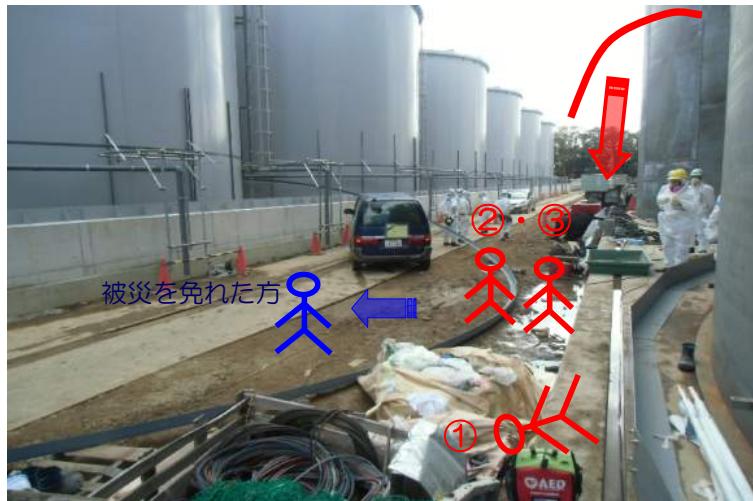
- ① 男性57歳：意識傷害あり、頸椎損傷の疑い
  - ② 男性44歳：両足下腿部擦過傷、両足打撲
  - ③ 男性42歳：右足首骨折の疑い

※②・③の位置関係の詳細は不明

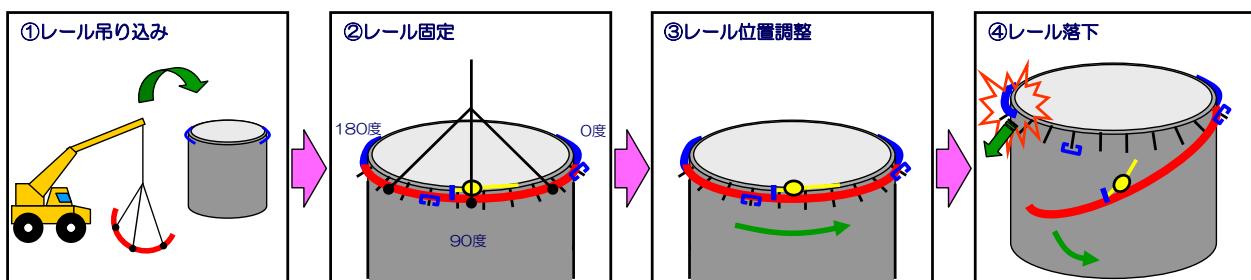
レール落下までの作業の状況

- ①クレーンにて、レールサポート上部に半円のレール（90度側）を設置。  
\*既に270度側は設置されていた。
- ②クレーンを降下させ、レール荷重をレールサポートに預けるとともにレールがレールサポートからはみ出している部分をレバーブロックにて引っ張り設置。  
\*万力の設置は、27度、105度付近に設置  
レールがレールサポート上に設置できることを確認し、クレーンフックを取り外した。
- ③レールの周方向位置が270度側のレールと約300mm程度重なっていることを確認したため、支持用のレバーブロックの取付先を屋根架台からキーナットに付け替えて、レバーブロックを操作しレールを周方向へスライドさせた。
- ④反対側のレールとの重なりが解消されると同時に、レールが外側に外れ落下した。

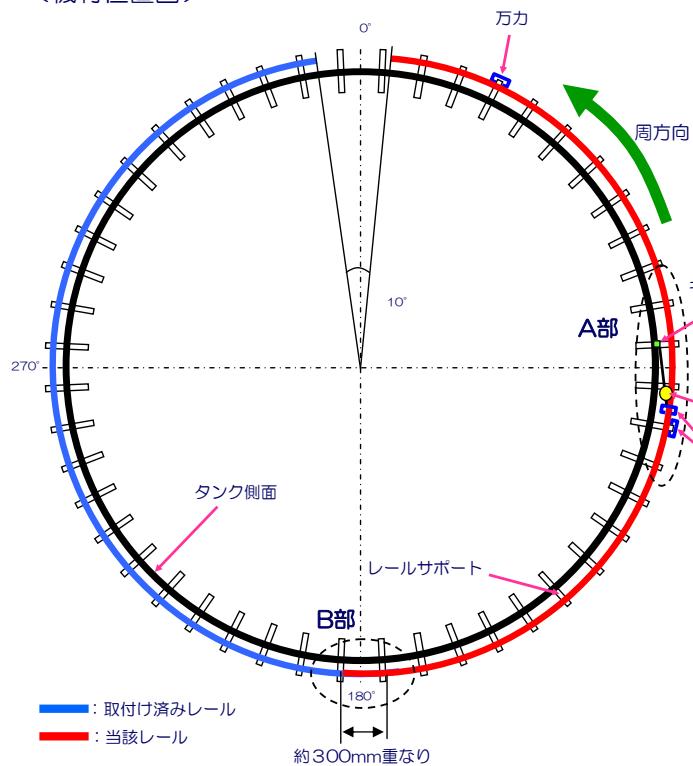
<機材位置図>

- スライド作業時のレールは、万力2箇所と270度側のレールの重なり部分の3点でレールサポートに保持されていた。
- レールは長尺であり、真円に対して多少なりの歪みを有していた。
- レールの移動とともに保持されていたレールの重なり部分（押さえ込まれた力）が解放され、レールが外側へ移動し180度側のレールサポートから落下、それにつられて27度、105度付近の万力がずれ、レール全体が落下した。

- 元請け会社はレールの位置合わせおよび固定溶接を行った後にクレーンの玉掛けを外す内容を施工要領書に反映する。
- レールの位置合わせ用に、万力ではなく落下防止金物を予め溶接にてレールサポートに取り付け、レールがレールサポートから外れることを防止する。
- 元請け会社は作業フローチャートを用いて、玉掛けの解除指示などの次工程へ移る際の確認責任者を明確化する。
