1～3号機放水路溜まり水の調査状況について

平成26年12月25日

東京電力株式会社

1-1. 1～3号機放水路溜まり水の調査状況について(概要)

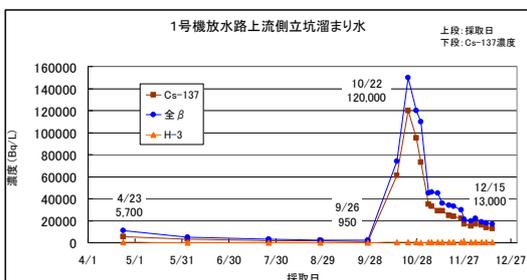
- 台風時の豪雨による放射性物質の流れ込みにより、最高12万Bq/Lまで上昇した1号機放水上流側立坑溜まり水のセシウム137濃度は、現在は1万5千Bq/L程度まで低下。下流側立坑溜まり水のセシウム137濃度も、11/4に6,200Bq/Lまで上昇したが、現在は2,000Bq/L程度まで低下。
- 流入源の調査を継続するとともに、溜まり水の浄化対策を進める。

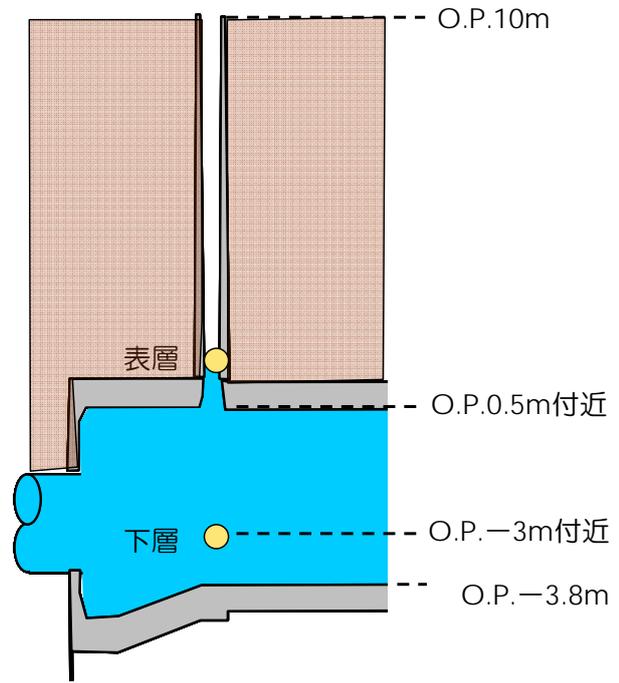
1号機放水路上流側立坑付近断面図

- 10/27に1号機放水路上流側立坑から、放水路内下層の採水を実施したが、濃度低下がゆるやかとなったことから、11/17に再度調査を実施した。
- 上流側立坑付近では、上層と同様に、下層も濃度が低下していた。

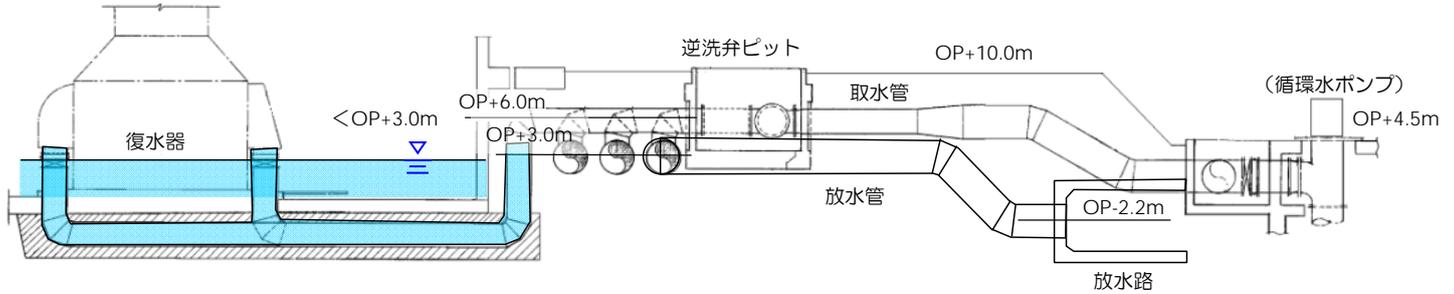
2号機循環水系バルブ関係図（1号機もレベルは同じ）

- 復水器から接続する配管は、逆洗弁ピット付近でO.P.+6m（中心）まで立ち上がっており、タービン建屋の水位より高く、復水器内の水位も低いことから、放水管からの流入は無いものと考えられる。

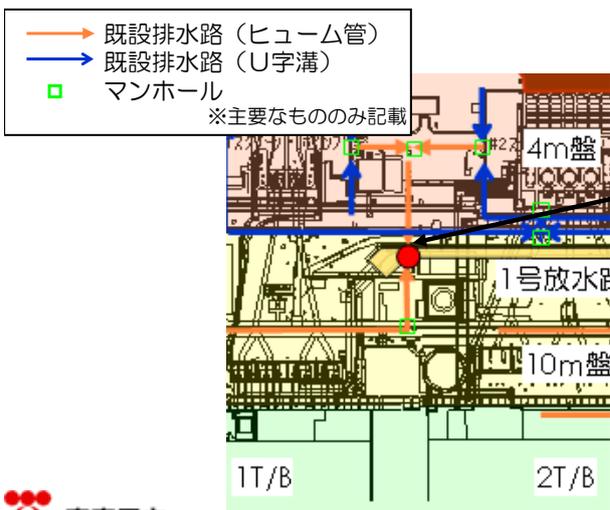
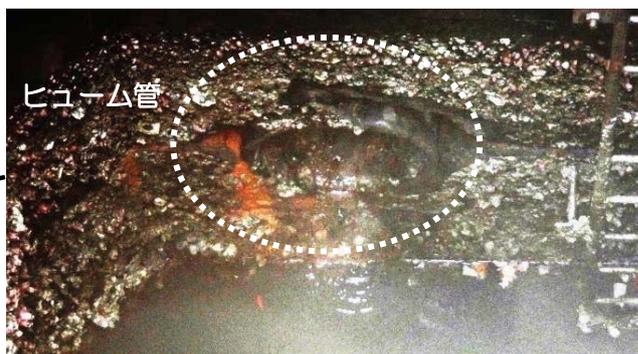
- 4m盤は津波により水没し、U字溝は土砂により埋没、ヒューム管にも土砂が流入したと想定される (立坑観察状況から、通水機能は喪失せず)
- 現在はその上面に砕石盛立、道路山側はフェーシング実施済
→ 放水路立坑への雨水流入は、かなり抑制されている
- 降雨翌日に1号機放水路上流側立坑で4m盤から接続するヒューム管出口を観察。
- フェーシング前の降雨時においては、多量の流入を確認しており、比べものにならないわずかな流入量。

降雨翌日の4m盤からの雨水排水流入状況
ヒューム管 (φ500mm) から僅かな流入を確認
(撮影日: 11/27, 11/26の累計降雨量: 38mm)
※フェーシング前の降雨時においては、多量の流入を確認している (状況写真無)

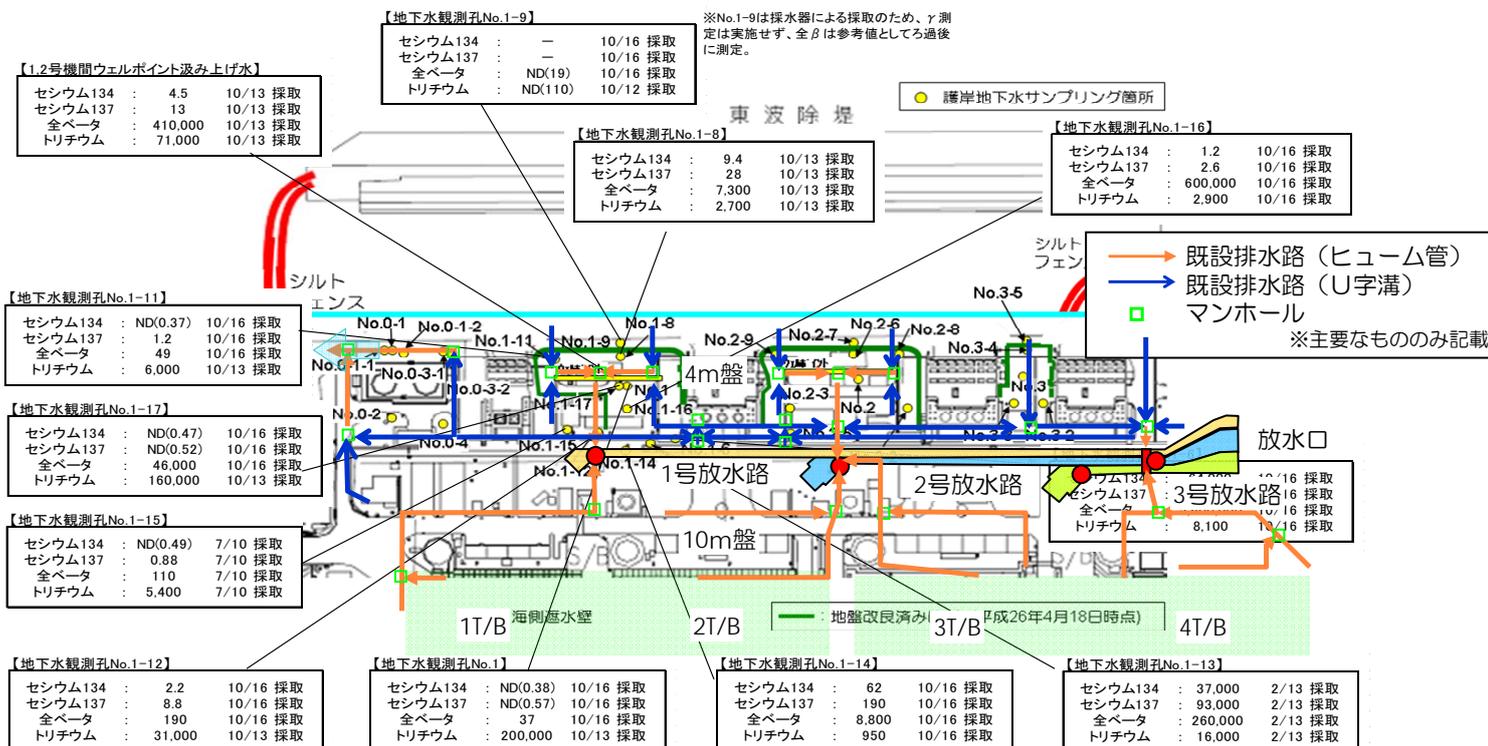
- 10月の台風によりNo.1-6のセシウム濃度が上昇した際の、1,2号機取水口間護岸部の地下水濃度を確認したが、セシウム濃度だけが高い地下水は見あたらぬ。フェーシングにより、放水路への流れ込みの量がわずかであること、及び核種組成が異なることから、4m盤からの流れ込みが放水路の濃度上昇の原因である可能性は低いものと考えられる。

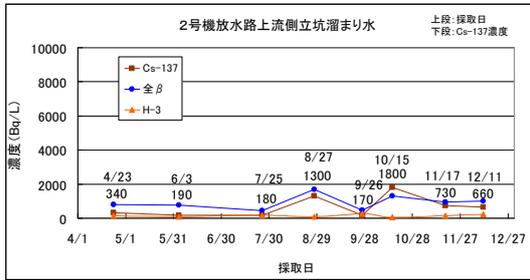
- 2号機放水路の上流側立坑の溜まり水は、当初よりセシウム137濃度が340Bq/Lと低かったが、8/26の降雨後や台風後の10/15には濃度が一時的に上昇。12/11には660Bq/Lに低下。
- 3号機タービン建屋周辺からの流入水のセシウム濃度が高く、降雨時に一時的に濃度が上昇するものの、拡散や希釈、沈降等により濃度が低下しているものと考えられる。

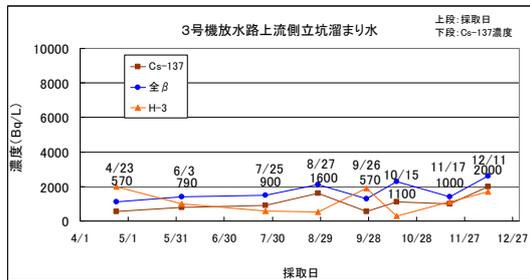
- 3号機放水路の上流側は、2号機放水路と同様、当初よりセシウム137濃度が570Bq/Lと低かったが、8/26の降雨後や台風後の10/15には濃度が一時的に上昇。1,000~2,000Bq/L程度で推移。
- 2号機同様、放水路への流入水濃度は溜まり水より高く、降雨時の流入により一時的にセシウム濃度が上昇するものの、拡散や希釈、沈降等により濃度が低下しているものと考えられる。
