福島第一原子力発電所1号機建屋カバー解体に向けた 飛散防止剤散布と調査結果について

平成26年12月25日

東京電力株式会社

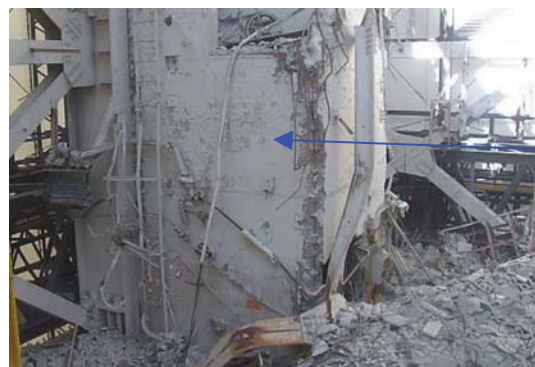
写真① (オペフロ北西部)

オペレーティングフロア上には、崩落した屋根が散乱している様子が確認された。また、先行して撤去するガレキを確認した。

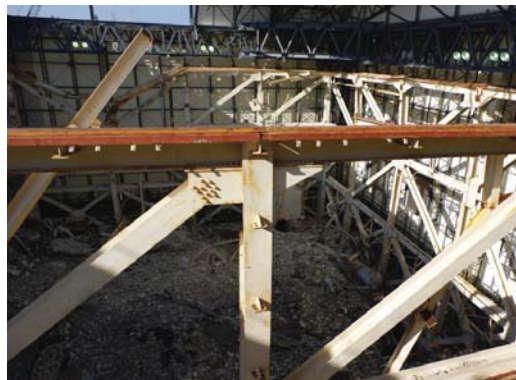
① 7a柱上部梁
健全

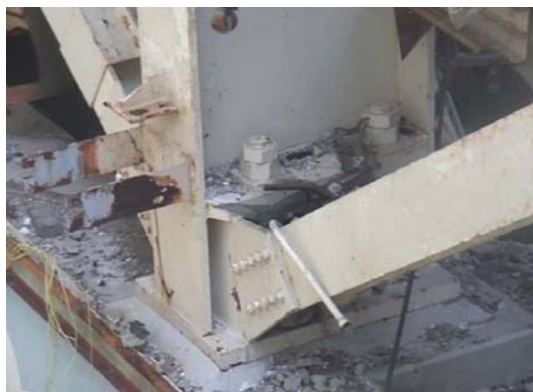
② 9a通り柱脚
健全

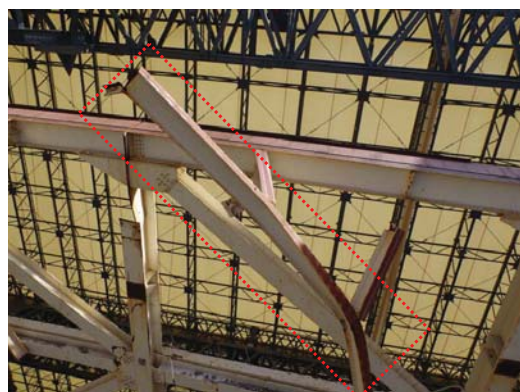
大部分の柱、梁、接合部のボルトに損傷はみられなかったが、一部、接合部のボルト欠落、ブレースの損傷を確認した。今後、今回の調査結果をふまえ、散水設備設置の詳細方法立案を進める。

③ 7a通り付近
鉄骨損傷

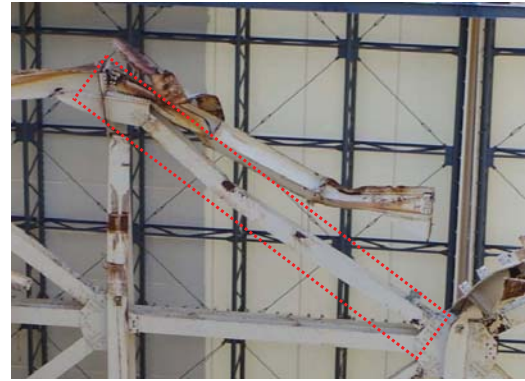
④ 9a-8a通り間上部鉄骨損傷

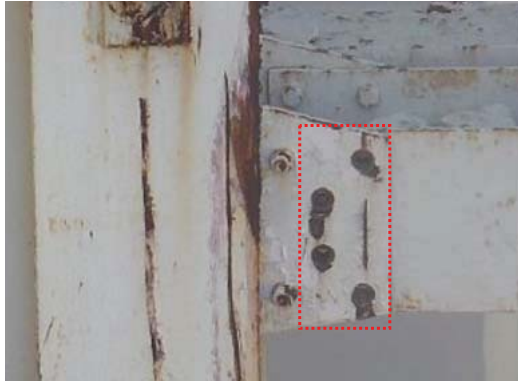
⑤ 9a通り柱梁接合部ボルト欠落

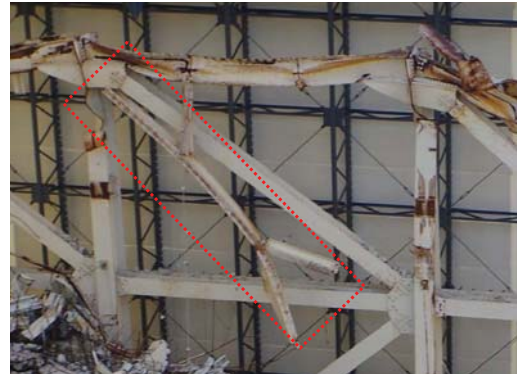
⑥ 西面10a通りの付近上部鉄骨損傷

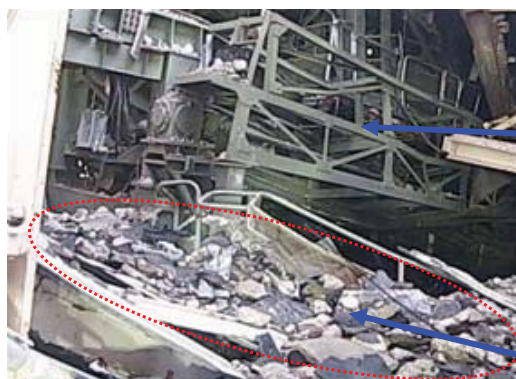
写真①

天井クレーンの一部がFHM上に乗りかかるように落下しており、FHMで支えられている。FHMについては天井クレーンとの接触部及び下部付近に一部変形等が確認されているが、落下している様子は確認されなかった。

燃料取扱機

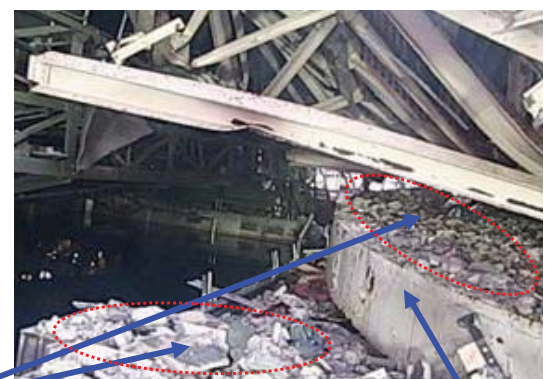
写真③

原子炉上部に設置してある、原子炉ウェルカバーの一部が浮き上がっていることが確認された。なお、当該ウェルカバー以外については崩落した瓦礫に覆われている状態であるため確認が出来なかったため、建屋カバー解体後の瓦礫撤去にあわせ、慎重に調査する。

ガレキ

原子炉ウェルカバー

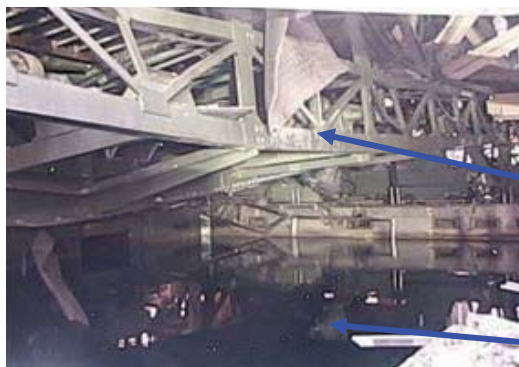
写真②

SFP及びSFP内燃料に損傷を与えるような、燃料取扱設備（FHM、天井クレーン）の落下及び鉄骨材が水面から突き出ている様子は確認されなかった。今後、建屋カバー解体後にさらに調査を行う。

燃料取扱機(下部部分)

使用済燃料プール水面

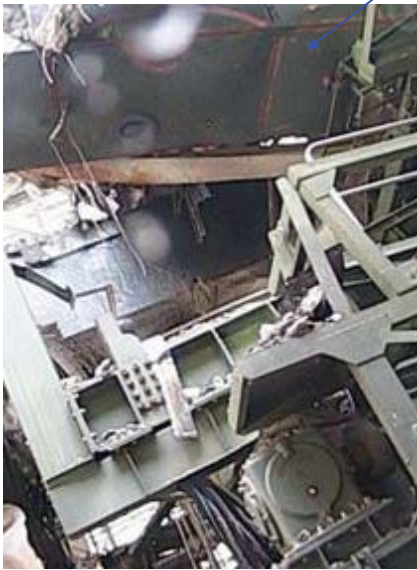
写真④

天井クレーンの一部（ガーダ）

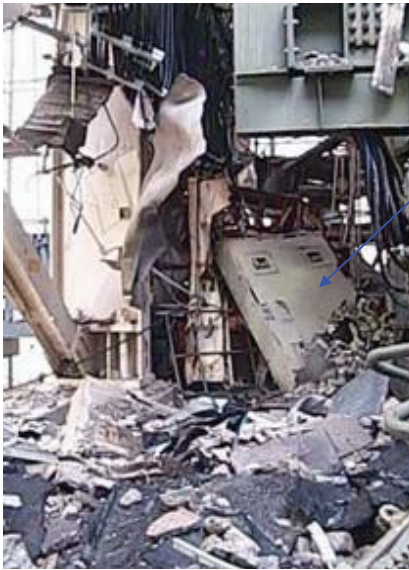
写真⑤

SFP付近にはガレキが散乱しており、その中に東側の新燃料貯蔵庫のコンクリートハッチを確認した。なお、当該貯蔵庫内には、新燃料は保管されていない。

新燃料貯蔵庫ハッチ

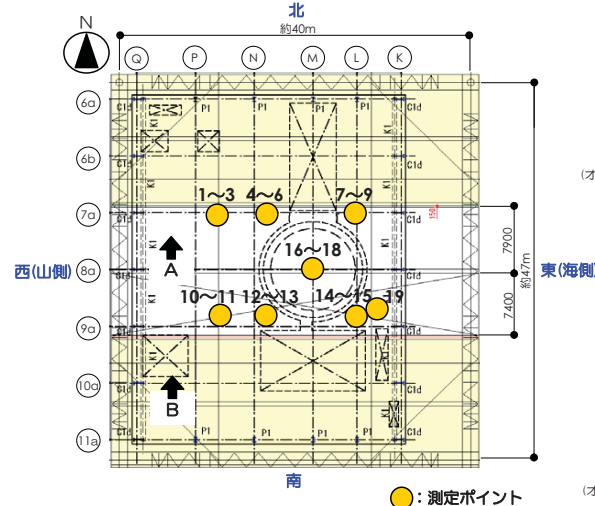
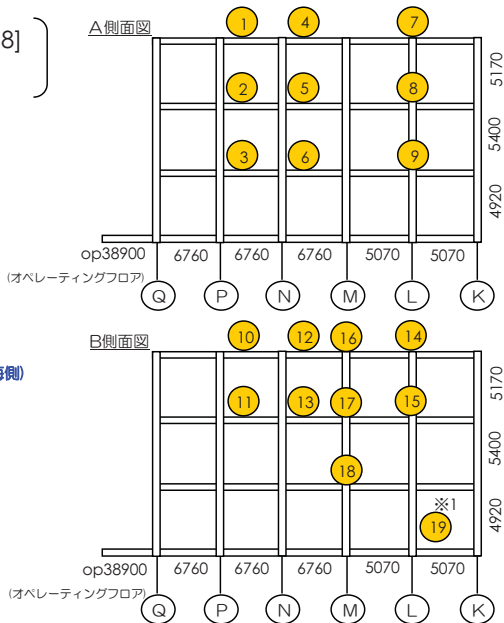
1号機原子炉建屋 平面図

目的：オペレーティングフロアの線量率の確認
測定日：H26/11/24,H26/12/01
結果：今回の線量率測定はガレキ上部の測定が主で約8～77mSv/hであったが、今後ガレキ撤去後の線量率の上昇を加味して、ガレキ撤去計画の検討を進める。

測定ポイント	線量率(mSv/h)
①	10
②	11
③	8
④	13
⑤	19
⑥	21
⑦	16
⑧	28
⑨	58
⑩	9
⑪	9
⑫	13
⑬	14
⑭	20
⑮	27
⑯	21
⑰	32
⑱	66
⑲	77

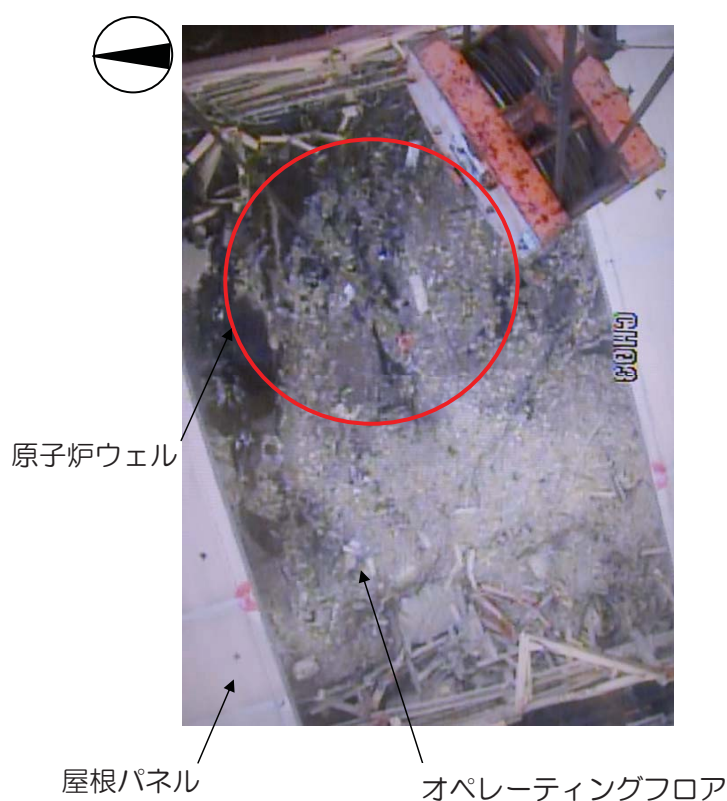
測定高さ：40m画像

原子炉ウェル上部付近で、測定可能な範囲で温度分布を確認した結果、外気温（12℃）と同等程度（約8～13℃）であり、ガレキ表層部に熱源は確認されなかったことから、有意な吹き上げが生じている状況ではないことを確認した。
