福島第一原子力発電所 雨水受けタンク天板部からの転落死亡災害について

平成27年1月29日
東京電力株式会社

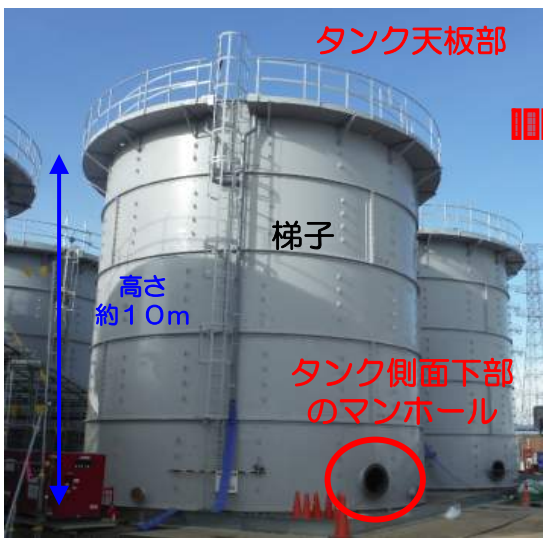
雨水受けタンクNo. 2

- ・天板ハッチから自然光を採るため、ハッチの蓋を一人で開けようとした。
- ・作業を行う際に、装備していた安全帯を使用していなかった。
- ・ハッチの形状は角形で、蓋が落下する構造であった。
- ・被災者は、蓋を開けていた時に、蓋と一緒に転落した。
