# 重大災害を踏まえた安全性向上対策 の実施について

平成27年2月26日  
東京電力株式会社

### 1. 災害の概要

発生場所：雨水受けタンクNo. 2（No. 4地下貯水槽エリア東側）

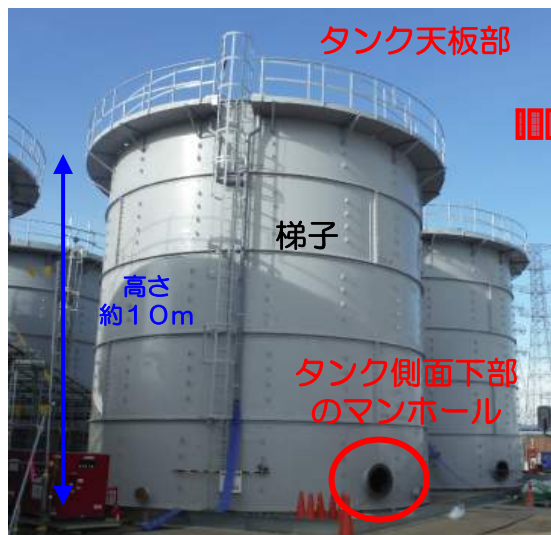
雨水受けタンクNo. 2

現場到着後すぐに、元請社員1名と当社社員は、検査のためにタンク側面下部にあるマンホールよりタンク内部に入ったが、被災者はタンク天板部より自然光を入れるためにタンク上部へ上がり、天板部にあるハッチの蓋を動かしたところ、ハッチの蓋（重さ：約43kg）とともにタンク内へ転落（高さ：約10m）した。

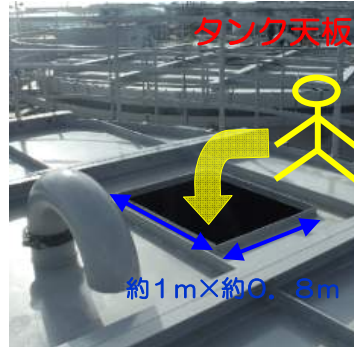
タンク天板部

- ・ハッチの蓋は、重量約43Kg、1,000×800mmの大きさで、一人では扱いづらい部材だった。
- ・ハッチの蓋の形状は長方形で、落下する可能性はあったが、蓋に落下防止対策は施されていなかった（最新のタンクはハッチの蓋が落下しない設計）。
- ・当該タンク上部には柵支柱とフランジ穴があり、安全帯フックを掛けることは可能な構造だった。

- ・タンク天板部にあるハッチの形状は、人とハッチの蓋が落下可能な構造だった。 【設備①】

- ・ 当社は、今後設置するタンクは、ハッチの蓋が落下しない構造の設計とする。 【設備①】
- ・ 元請会社は、ハッチの蓋が天板に取付けられていないタンクは、ハッチの蓋を開ける作業前に、落下防止対策を実施する。 【設備①④】
- ・ 元請会社は、高所開口部に対しては、転落防止措置を実施する。 【設備⑤】
- ・ 元請会社は、ハッチの蓋に二人で開ける原則を明示するとともに、安全带使用等の注意標識を取付ける。 【人①～③】 【設備③】

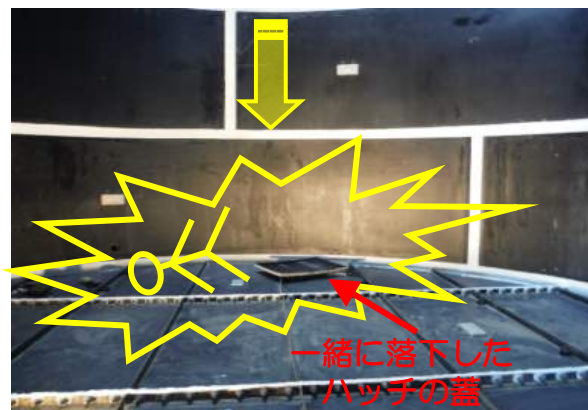
タンク内部底面

被災者 : 50代男性  
 被災状況 : 左気胸、左4・5・6肋骨骨折、右恥座骨骨折、不安定型骨盤骨折、左大腿部転子部骨折 (ER医師による診察)  
 装備 : タイベック、全面マスク、ヘルメット、安全短靴、手袋 (綿手・ゴム手2重) 安全帯装備

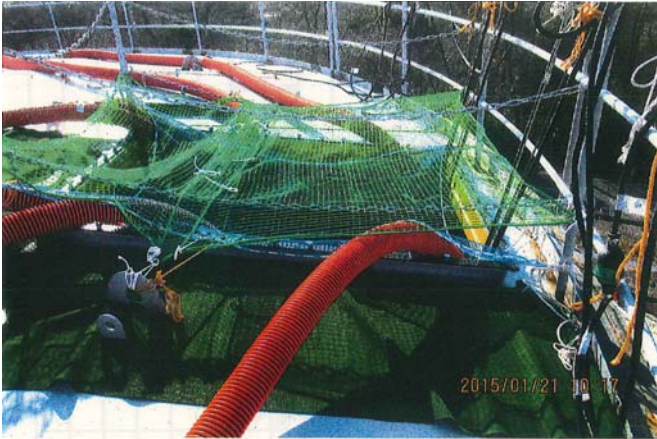
ハッチ開口部転落防止措置

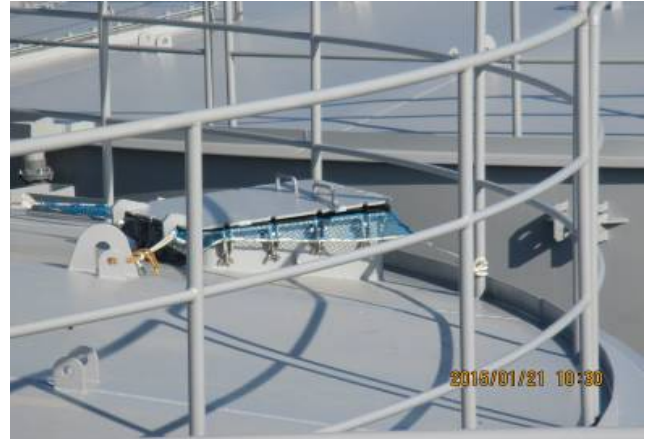
ヒンジタイプハッチ蓋

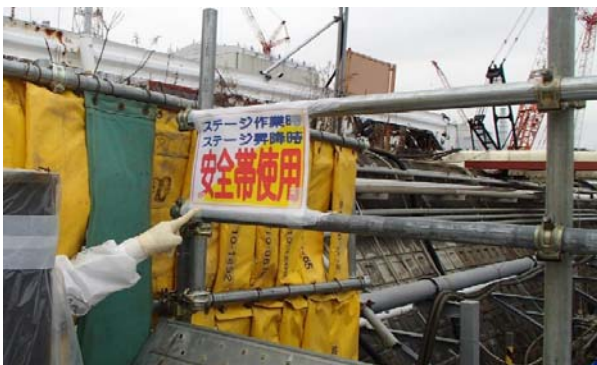
現場の注意標識例

- ・ 1F構内に入域する当社・協力企業の全ての職員を対象に、本災害の事例検討を行い、職務の履行、単独作業の禁止、安全装具使用や危険予知の重要性の理解及び実施の徹底を図る。
- ・ 本災害から単独作業となり得る作業を例示したトラブル事例シートを作成し、当社の毎日のミーティングでこのシートを使用し反復して教育する。
- ・ 現場の危険箇所に、適切な注意標識を掲げる。
- ・ 天板ハッチの蓋を開ける作業を予定しているタンクについて、蓋の落下防止措置を実施する。
- ・ 検査の段取り、検査体制を含む手順書を作成し運用する。

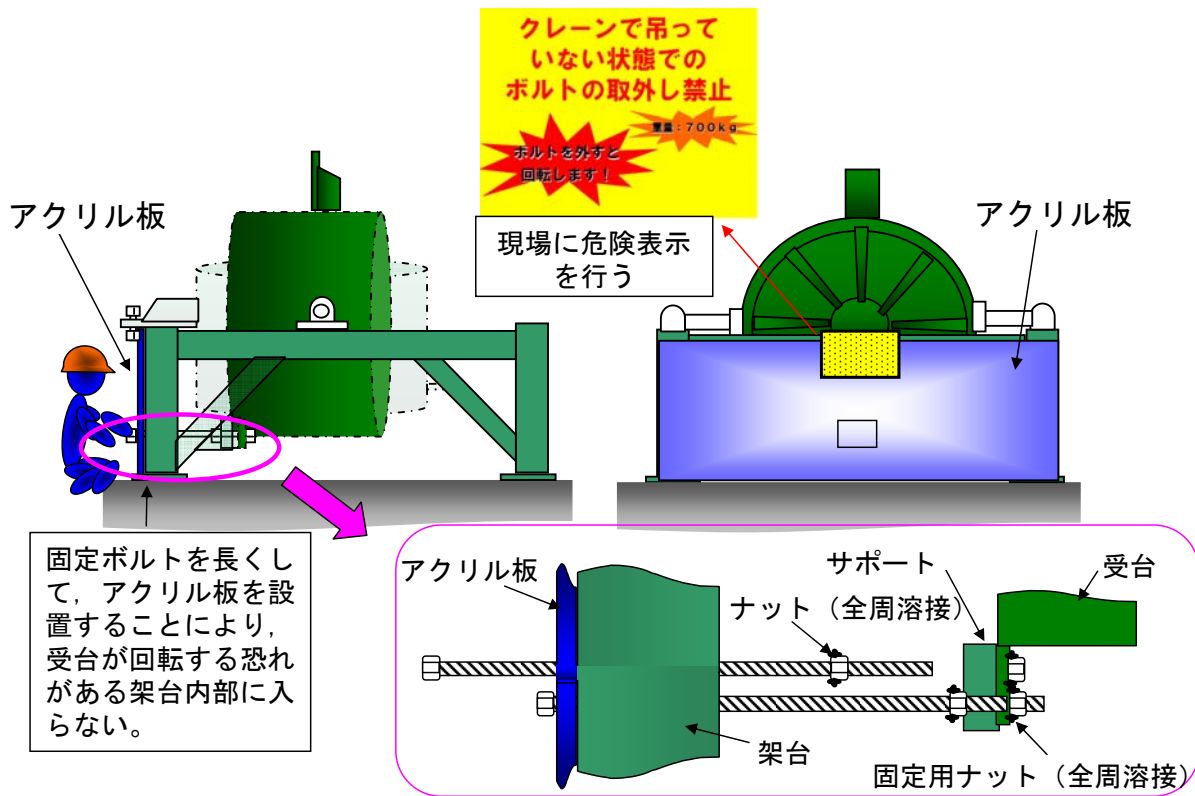
図1 固定ボルト改善及び表示板

原 因	対 策
①	受台の下に入らないと、固定ボルトの取外・取付ができない構造だった	架台の改造を行い、受台の固定ボルトを長尺ボルトに変更することにより、受台の下に入らなくても固定ボルトの取外・取付ができる構造にする (図1参照)
②	固定ボルトを取り外すと、架台と受台に挟まれる危険箇所があったが、注意喚起の表示がなかった	架台と受台の危険箇所に人が不用意に入らないように、注意喚起の表示を取り付ける (図1参照)
③	架台と受台の使用方法が施工要領書に記載されていなかった	架台の使用方法を詳細に記載した資料を作成し、施工要領書に反映する
④	作業員全員に架台の使用方法についてTBM-KYで周知できていなかった	作業員全員にTBM-KYの際に、架台及び受台の使用方法を詳細に記載した資料を使って説明する
