原子炉内燃料デブリ検知技術の開発 1号機測定結果速報

2015年3月26日
東京電力株式会社

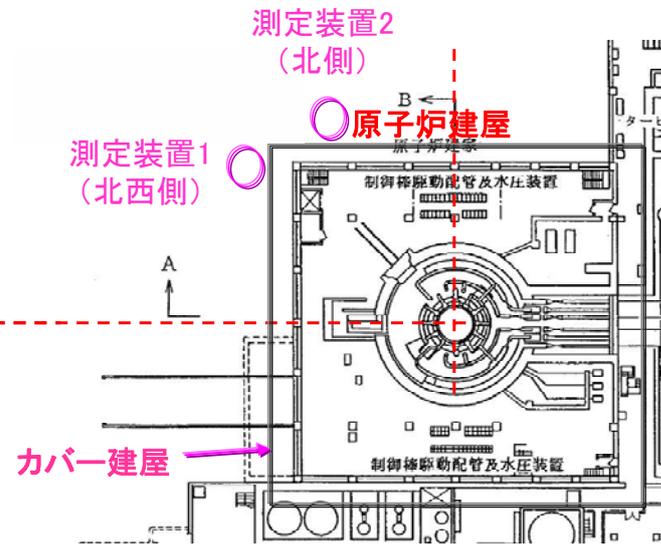
- 2月13日、測定開始から1日経過した時点で、確認作業を実施
 - 測定器1及び測定器2において安定的にミュオンを測定
 - ガンマ線による影響はほぼゼロ（設置地点は計画当初から線量が半減（0.4→0.2mSv/h））

測定装置に問題はなく、順調に測定が進んでいると判断

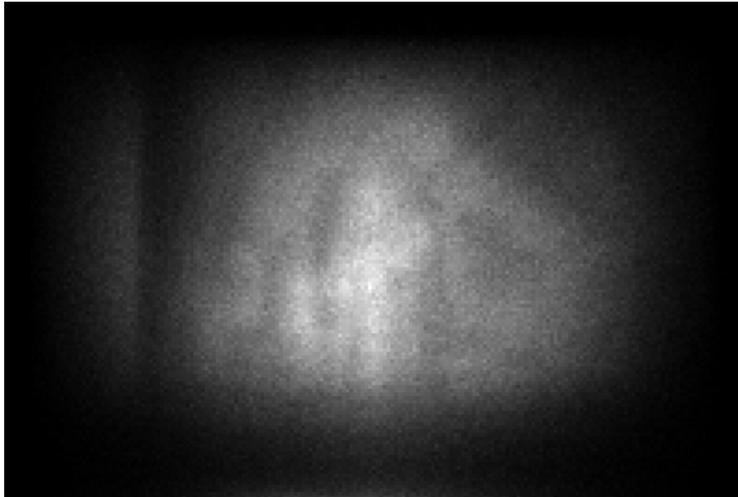
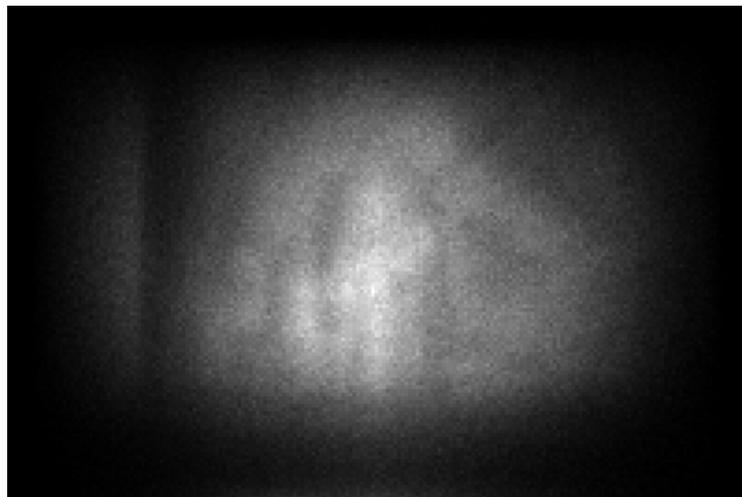
図2 測定器1(北西側)からの測定画像

測定器1(北西側)の結果からは
原子炉内の燃料は確認できないが
測定器2(北側)では、
原子炉内に何か存在している
ように見える

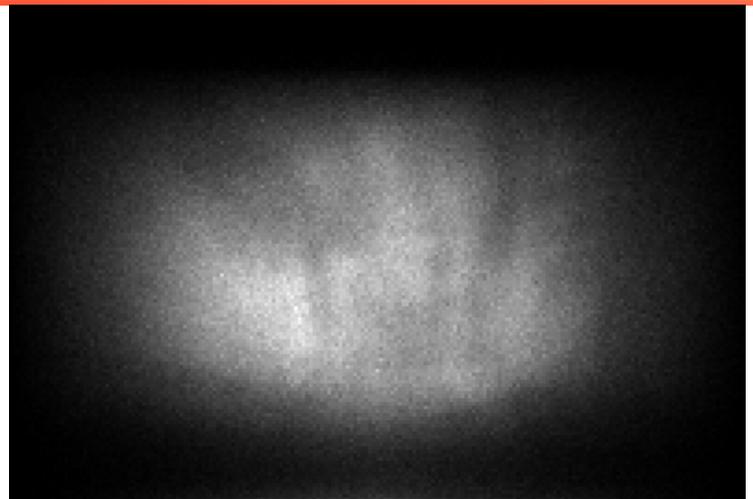
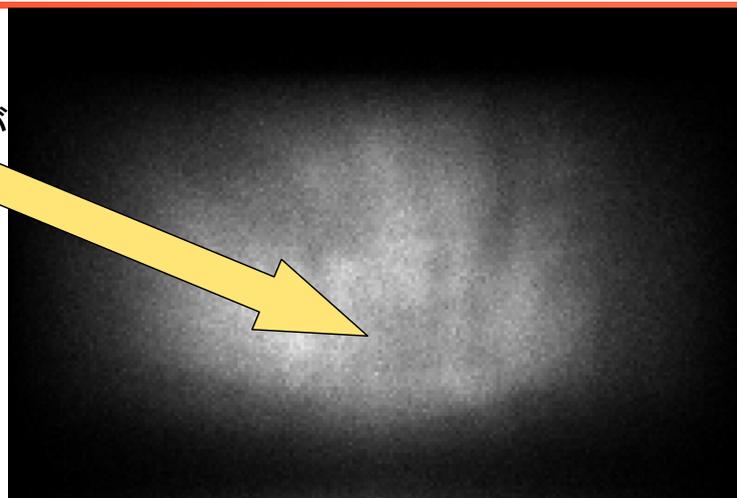
図1 測定器2(北側)からの測定画像

測定器2(北側)で見えている原子炉方向に存在する
黒い影について、3次元的な評価により推定する

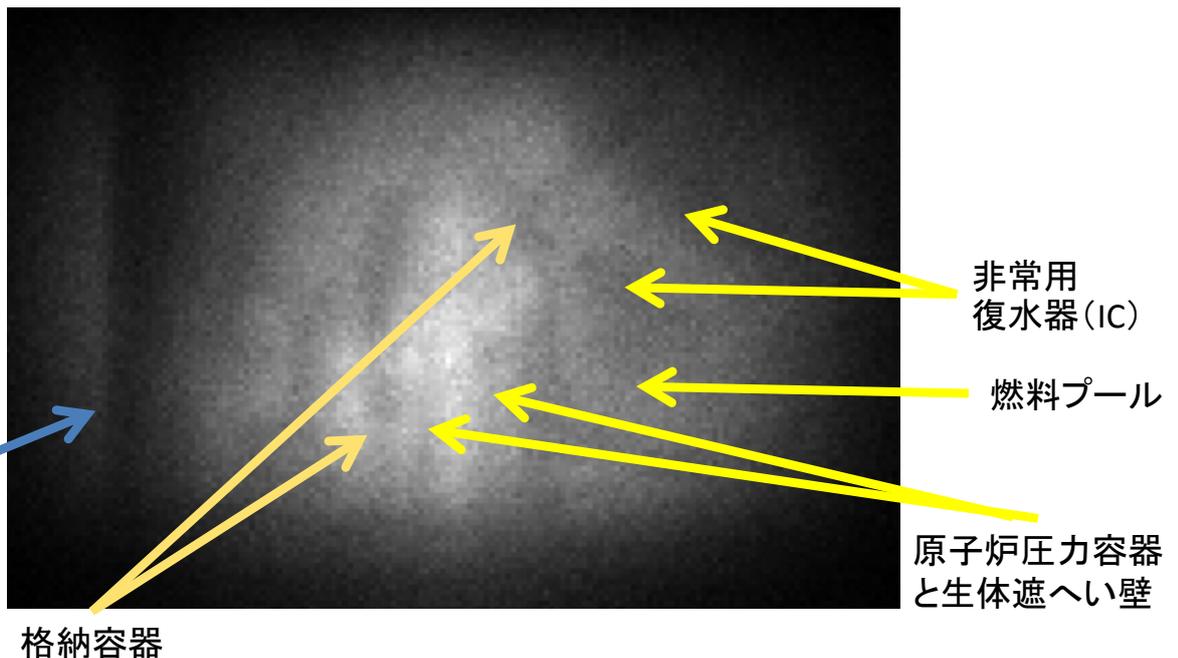
図1 測定器1の測定結果とその解釈

見えることが期待される大きな吸収体はかなり見えている
ただし、原子炉内には高吸収体は確認できず

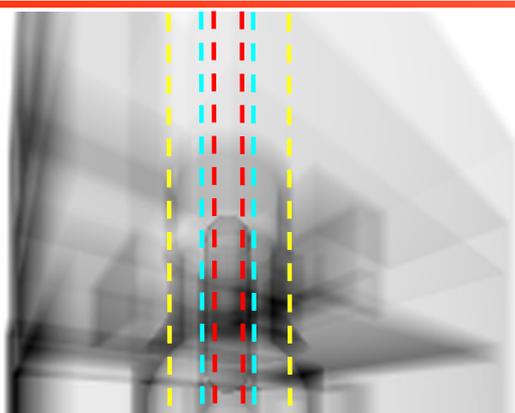
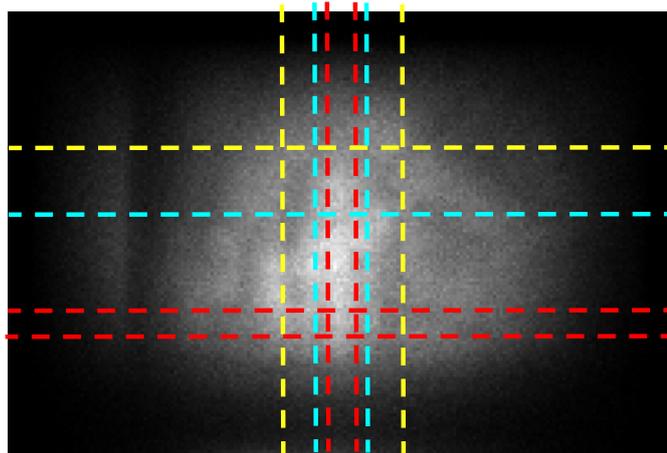
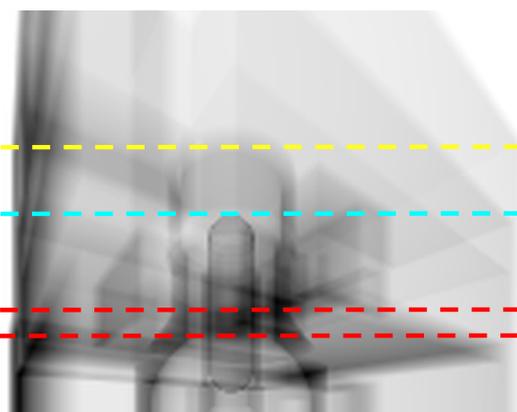
- 鮮明ではないが、測定データでは、図面から予想される、見えるべき位置に機器等が確認できている
- また、格納容器・原子炉の境界も一致
- しかしながら、もともとの炉心位置には高密度物質（燃料）を確認することができない

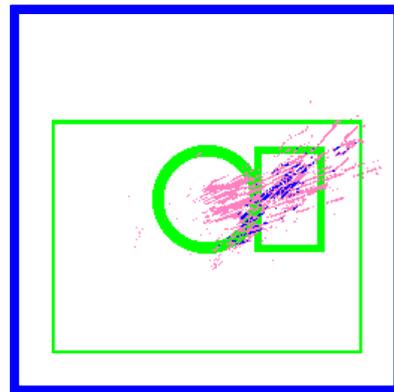
図3 SFP高さ断面
高吸収体の交点あり
(建屋の南側位置、
SFP内に相当)

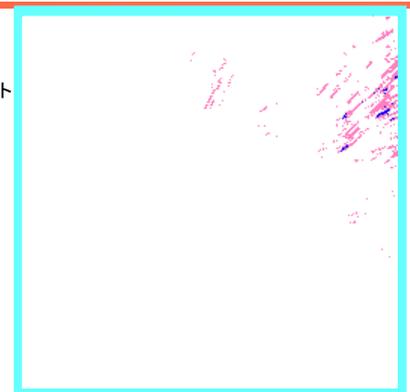
図4 オペフロ断面
高吸収体の交点なし
(一部にノイズ有り)
