瓦礫類一時保管エリア A1テントの一部破損について

平成27年3月26日
東京電力株式会社

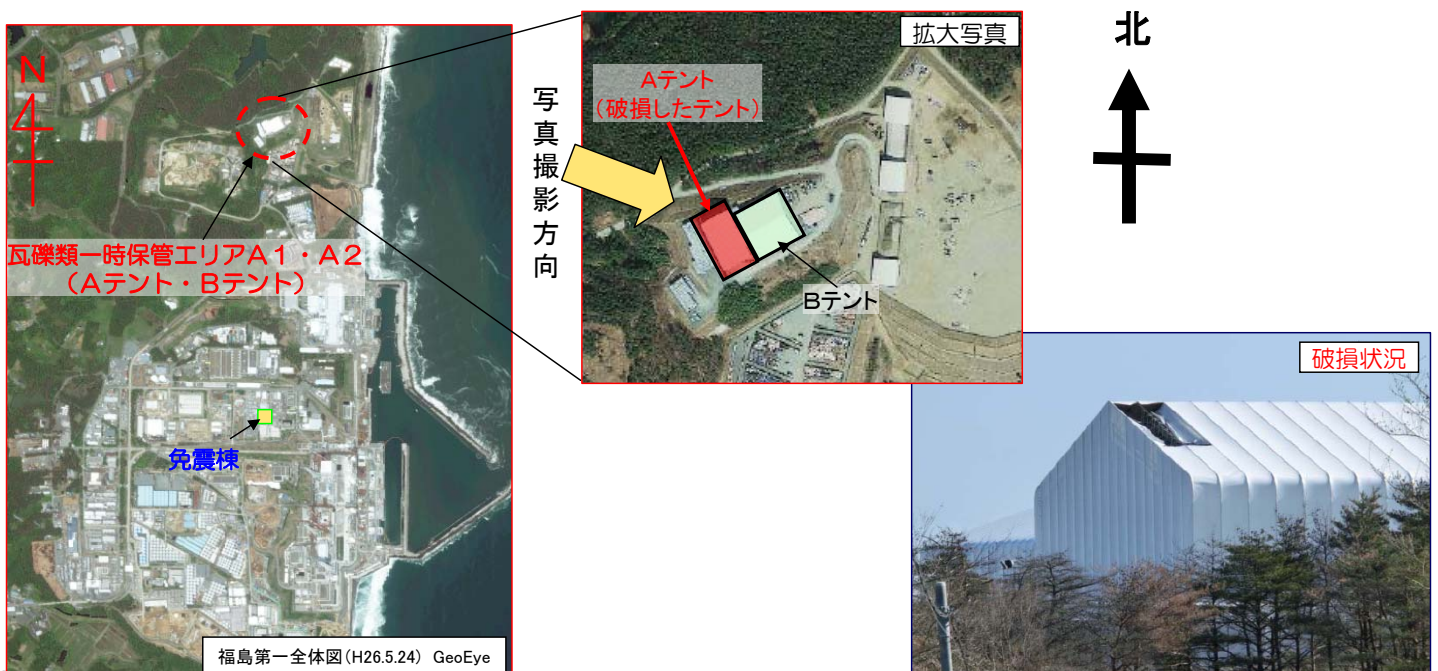
- 2月16日10:03頃、当社のパトロールにおいて、瓦礫類一時保管エリアA1（Aテント）の上部シート（約14m×約3.6m）が破損しているのを発見。
- 破損原因は現在確認中だが、2月15日の強風によるものと推測。

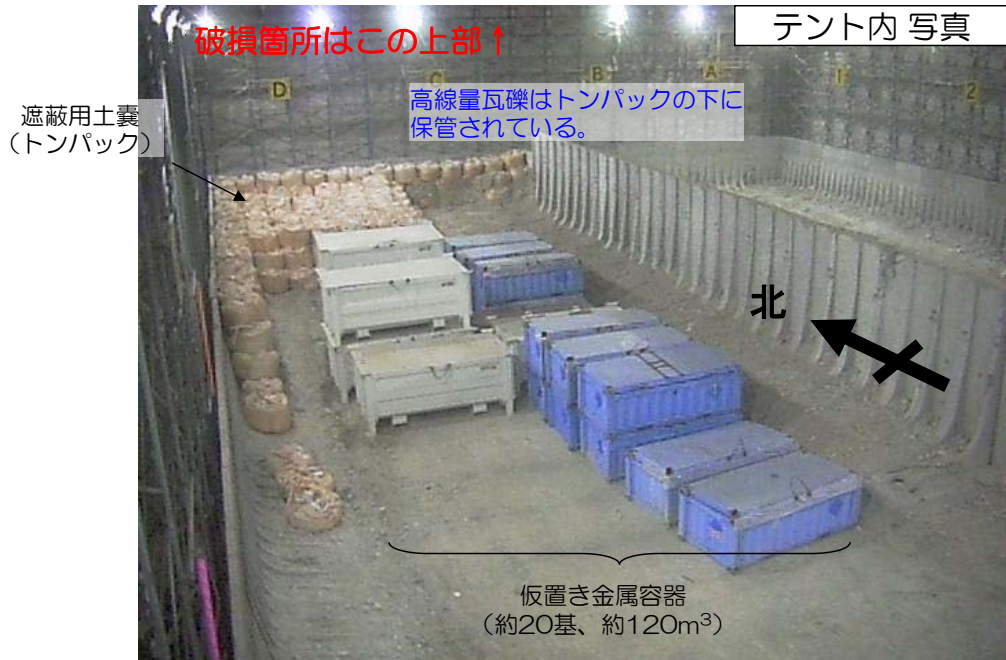
- 一時保管エリアA1（Aテント）には、高線量の瓦礫（30mSv/h未満）に遮蔽を行って一時保管している。
- 保管容量2,400m³のうち、現在の瓦礫保管量は約20m³である。
- テント内には遮蔽用の土嚢（トンパック）の他、瓦礫入りの金属容器を仮置きしている。

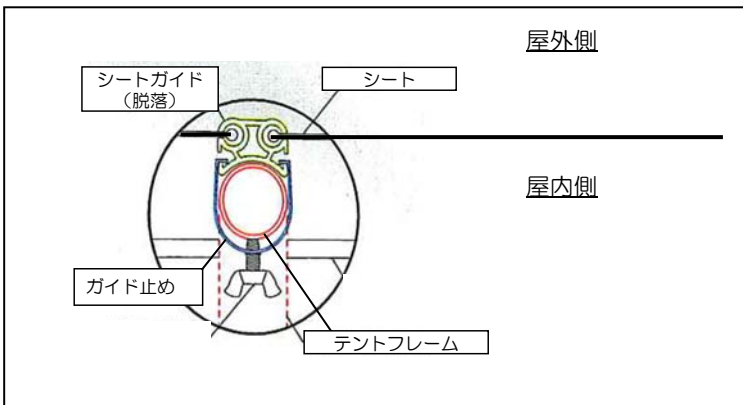
屋根部断面図 (A-A)

- ・テント設置から約3年5ヶ月 (2011年9月~2015年2月) の間、風を受けている影響でテントフレームに固定しているシートガイドが脱落しシートが外れたと推定される。
尚、具体的な原因については今後詳細に調査する。

- ・設計風速 : 30 [m/s]
- ・当日 (2月15日) の最大風速 : 20.2 [m/s]
(サイト内風向風速計データ)
