# 福島第一原子力発電所4号機原子炉建屋の 健全性確認のための 定期点検結果（第8回目）について

平成26年3月27日

東京電力株式会社

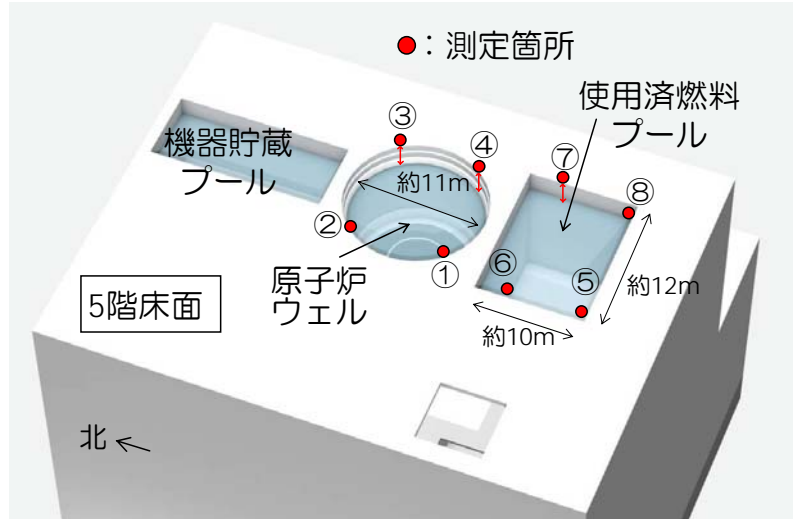
測定箇所（5階床面）

▶水位測定の結果、四隅の測定値がほぼ同じであることから、5階床面と使用済燃料プールおよび原子炉ウェルの水面が、これまでと同様に平行であり、建物が傾いていないことを確認した。

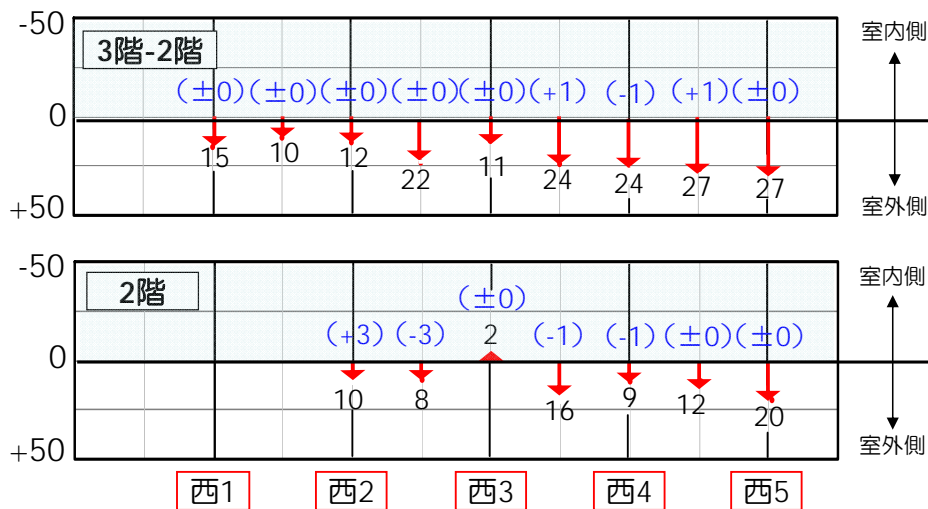
水平差※1の算出結果 (単位: mm)

- ▶ 水平差は、第1～7回目とほぼ同様の値となっている。
- ▶ 前回計測結果と若干の差が生じているのは、光学機器の計測誤差が±2mm程度であり、水平差で最大約4mmの誤差が生じる可能性があることや、コンクリートの熱膨張（熱膨張係数約 $7\sim 13 \times 10^{-6}/^{\circ}\text{C}$ ）により、11月と3月の月平均気温差で約2～3mmの差が生じる可能性があることが考えられる。
- ▶ 南面および西面の一部の測定点は、燃料取り出し用カバー、雨水浸入対策として設置したパネルと干渉するため、測定対象外としている。ただし、西面の測定結果および他の3項目の点検結果に有意な変化がないことから、南面の外壁についても有意な変化はないと類推している。

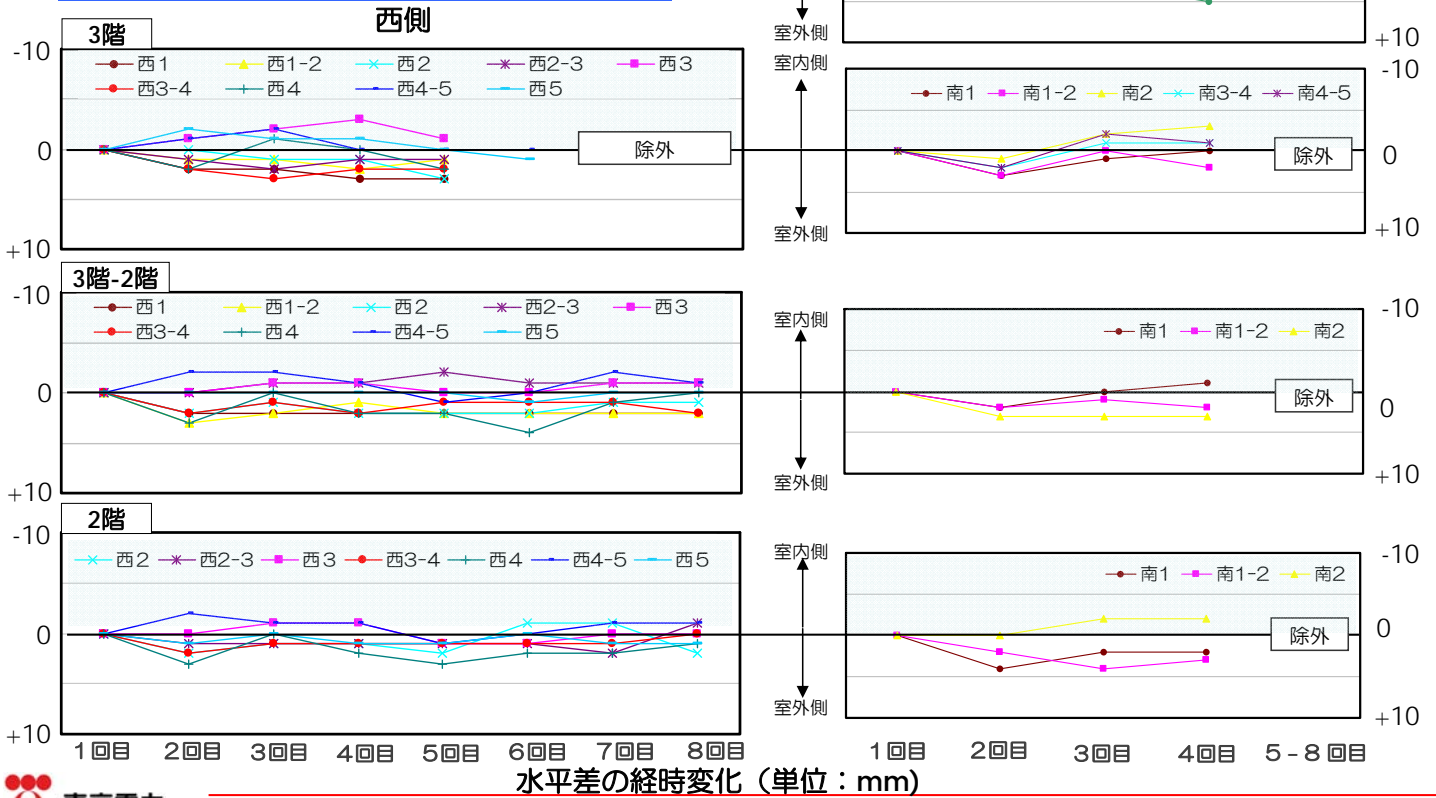
▶ 第1回から第8回目までの水平差の経時的変化を確認したところ、建屋が傾いていくような兆候は見られなかった。

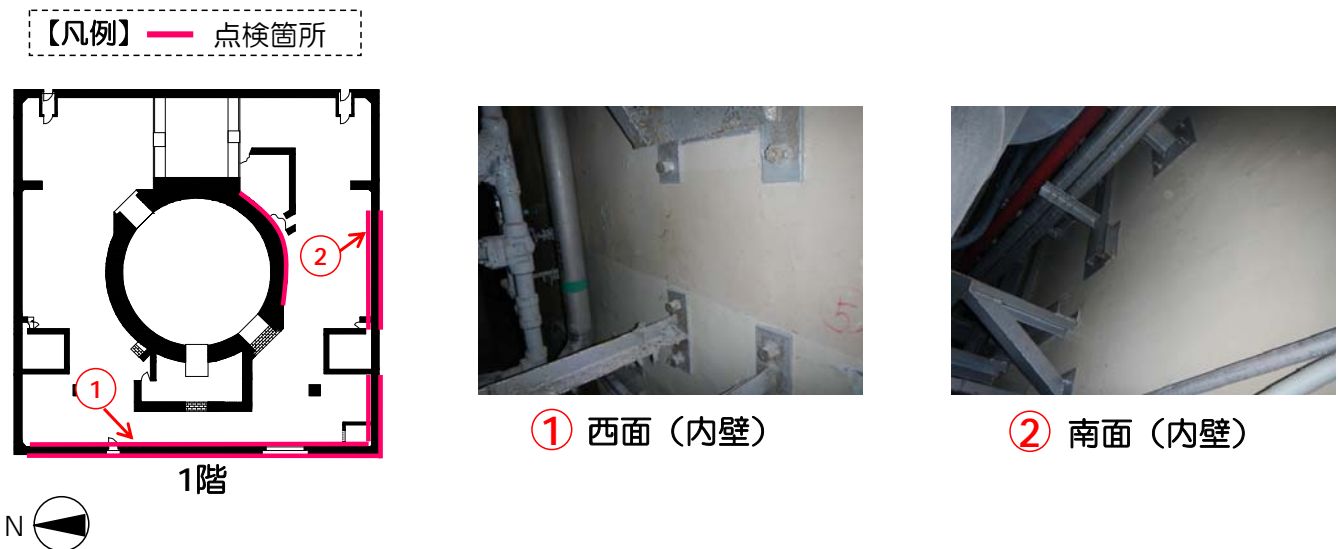
▶目視点検の結果、これまでの点検結果と同様に、1mm以上のひび割れや鉄筋腐食の可能性のあるひび割れは確認されなかったことから、有害な構造耐力上の劣化は無いものとする。

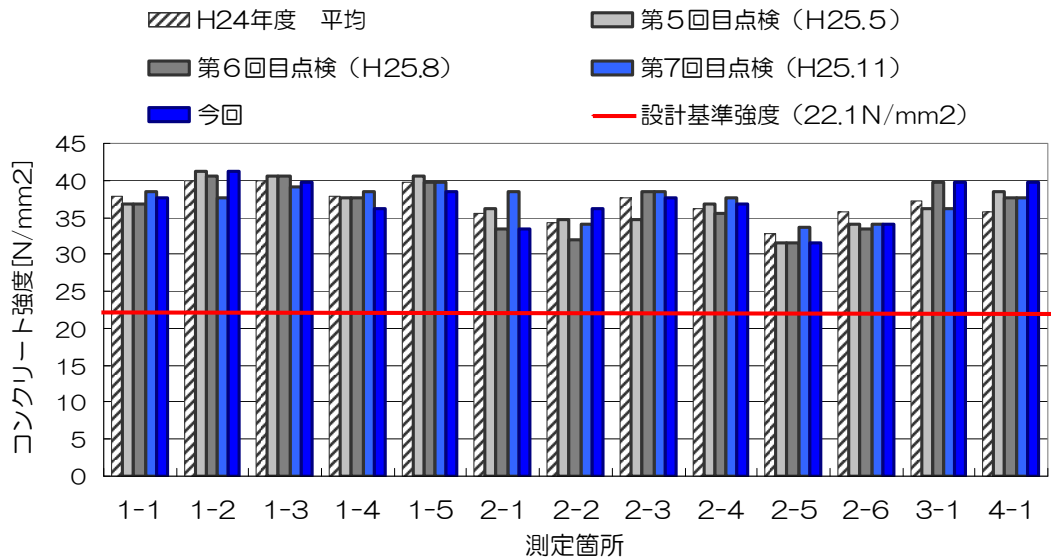
### コンクリートの強度確認結果

▶コンクリート強度確認の結果、これまでの点検結果と同様に、全ての測定箇所設計基準強度以上（22.1N/mm<sup>2</sup>）であることを確認した。なお、測定箇所は前回の位置と若干異なること及びシュミットハンマーの測定誤差※1を考慮すると、今回の測定結果は前回と比べても大きな差はなく、強度変化はないと考える。

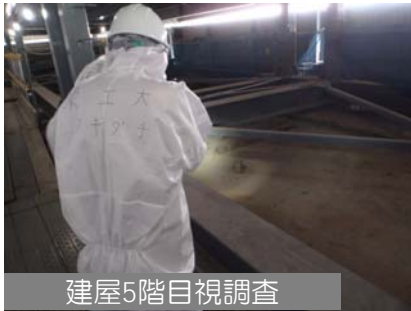
建屋5階目視調査

- ・ 建屋の構造上問題となるような、変調は見受けられなかった。
- ・ 露出している鉄筋の一部を用いて、錆の進展のモニタリングを行うことで長期健全性に関する、有益なデータが得られると思われる。
