タービン建屋東側における 地下水及び海水中の放射性物質濃度の状況について

平成26年3月27日
東京電力株式会社

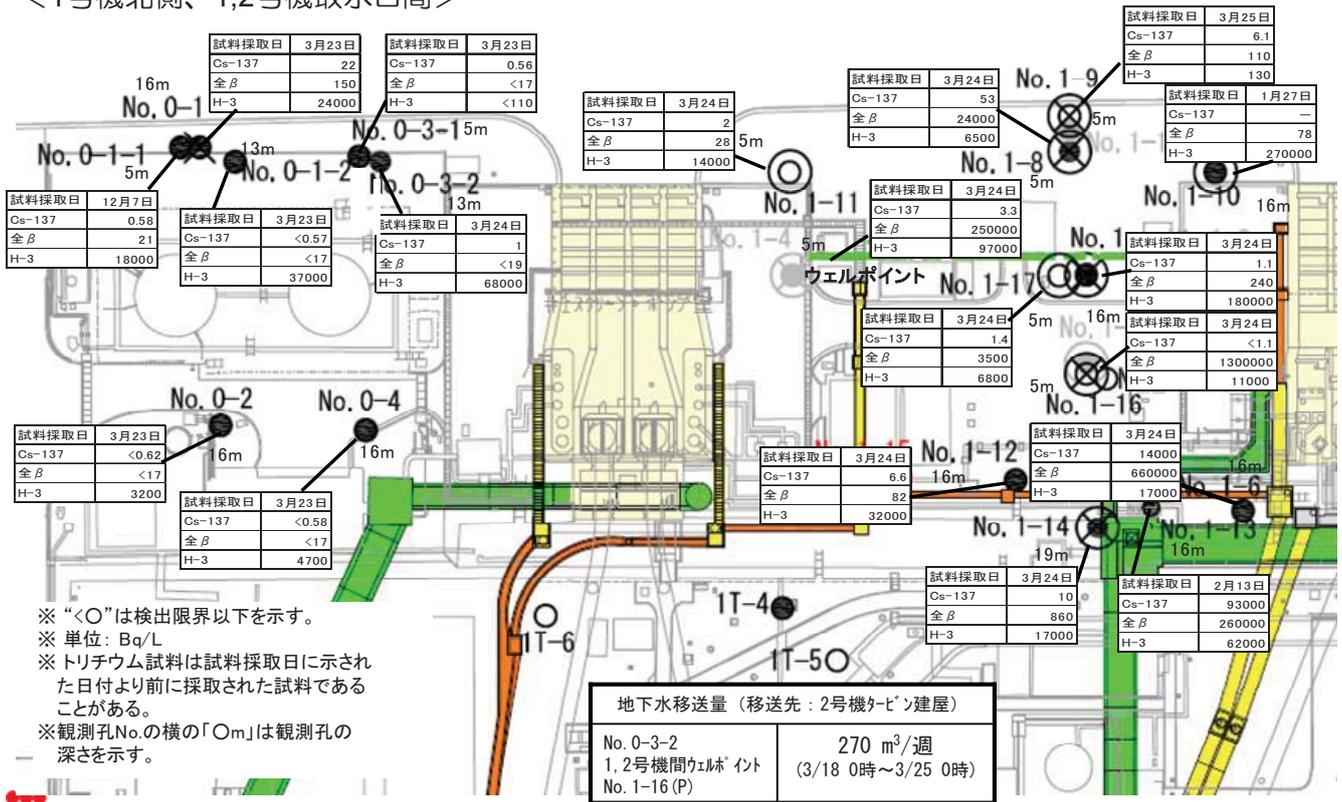
タービン建屋東側の地下水濃度 (1/2)

- 北西側のNo.0-2を除き、H-3濃度が高く、海側のNo.0-3-2で地下水の汲み上げを継続中
- 3月に入って、No.0-1-2、No.0-2、No.0-4で、H-3濃度が低下
- 本エリア護岸部の1~4号機取水口北側海水中のH-3濃度も低下傾向にあり、監視を継続する。

- 1,2号機間ウェルポイントは、H-3、全 β 濃度が十万Bq/Lと高い状況
- No.1-16は、1/30に全 β 濃度が310万Bq/Lまで上昇したが、2月中旬より低下に転じ、3/3以降は100万Bq/L前後のレベル。1/29より開始したNo.1-16(P)の地下水汲み上げによる効果を継続監視。
- 過去の漏えいの際に汚染水が流れたと考えられる電源ケーブル管路に近いNo.1-6、No.1-13は、全 β 濃度に加えてCs-137も高濃度。ボーリングコアの線量率分布測定を実施した結果、電源ケーブル管路下部の採石層の深さで高線量であった。
- 引き続き、ウェルポイント及びNo.1-16(P)での汲み上げを継続し、外部への漏えい防止に努める。

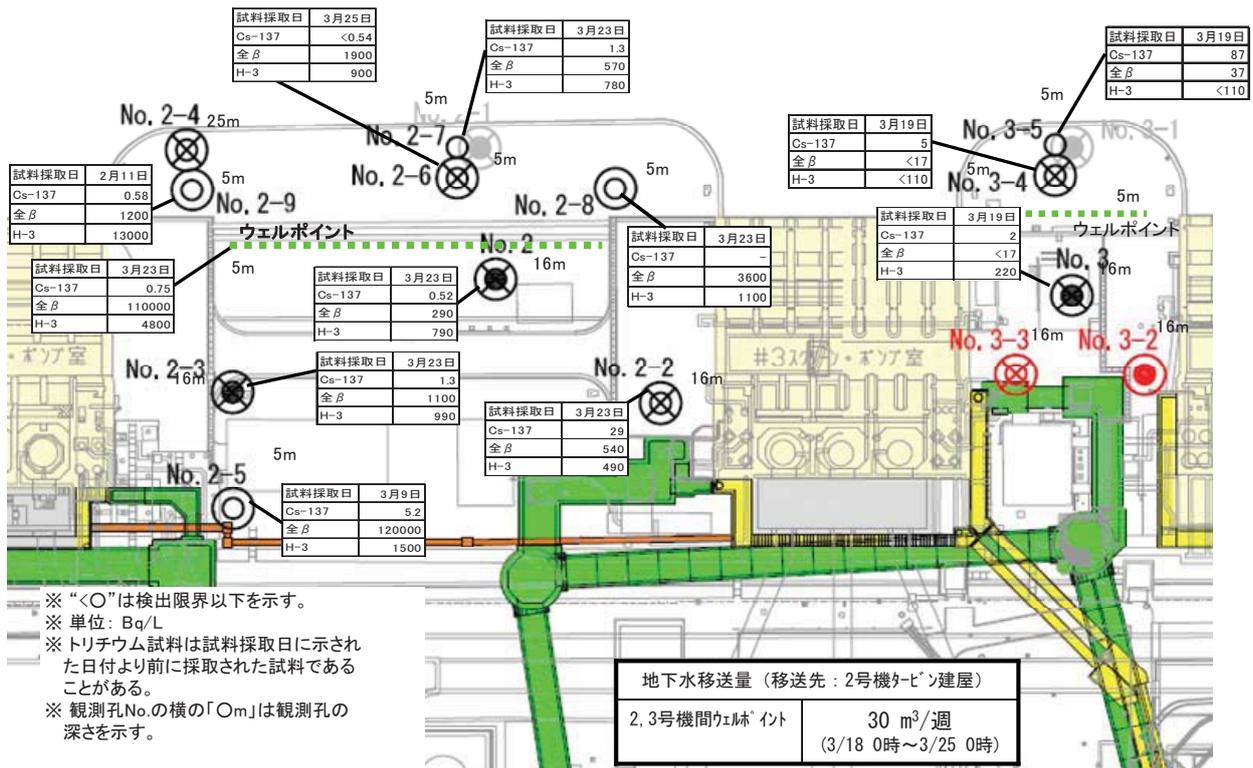
タービン建屋東側の地下水濃度 (2/2)

- 2, 3号機取水口間は、北側（2号機側）で全 β 濃度が高い状況
- No.2-5で、2月より全 β 濃度が十万Bq/Lまで上昇
- No.2、No.2-2、No.2-3で、全 β 、H-3濃度とも横ばいで推移し、上昇は見られていない。
- 南側の汚染状況を確認するため、No.2-8で採水を開始。エリア中央のNo.2-6と同程度の濃度であったが、全 β 濃度が上昇傾向
- 地盤改良の外側のNo.2-7は、全 β 濃度が400~600Bq/Lで推移
- 地下水濃度の高い北側で、ウェルポイントによる地下水汲み上げを継続中
- 2,3号機取水口間護岸部海水の全 β 、H-3濃度も低減傾向であり、引き続き監視を継続しつつ、ウェルポイントの運用等について検討する。

- 各観測孔とも放射性物質濃度は低いレベルで推移し、上昇は見られていない。

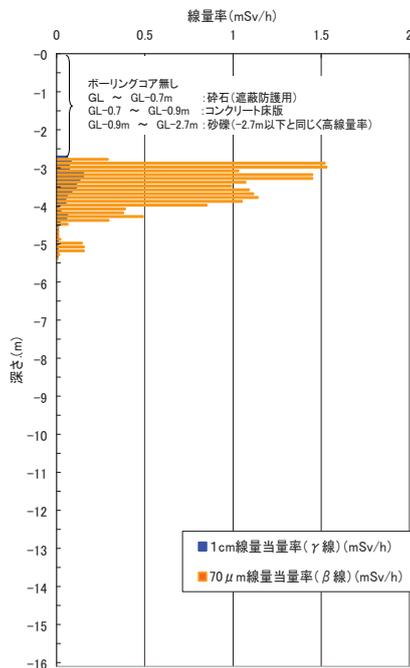
No. 1-6 ボーリングコアの線量率分布

■過去の海域への漏えい時に、汚染水が流れたと考えられる電源ケーブル管路に近い位置、その近傍で閉塞されている位置で採取したNo.1-6およびNo.1-13のボーリングコアの線量率測定した結果を示す。なお、次ページ以降に、No.1-6、No.1-13近傍の地下構造物の位置関係について図示した。

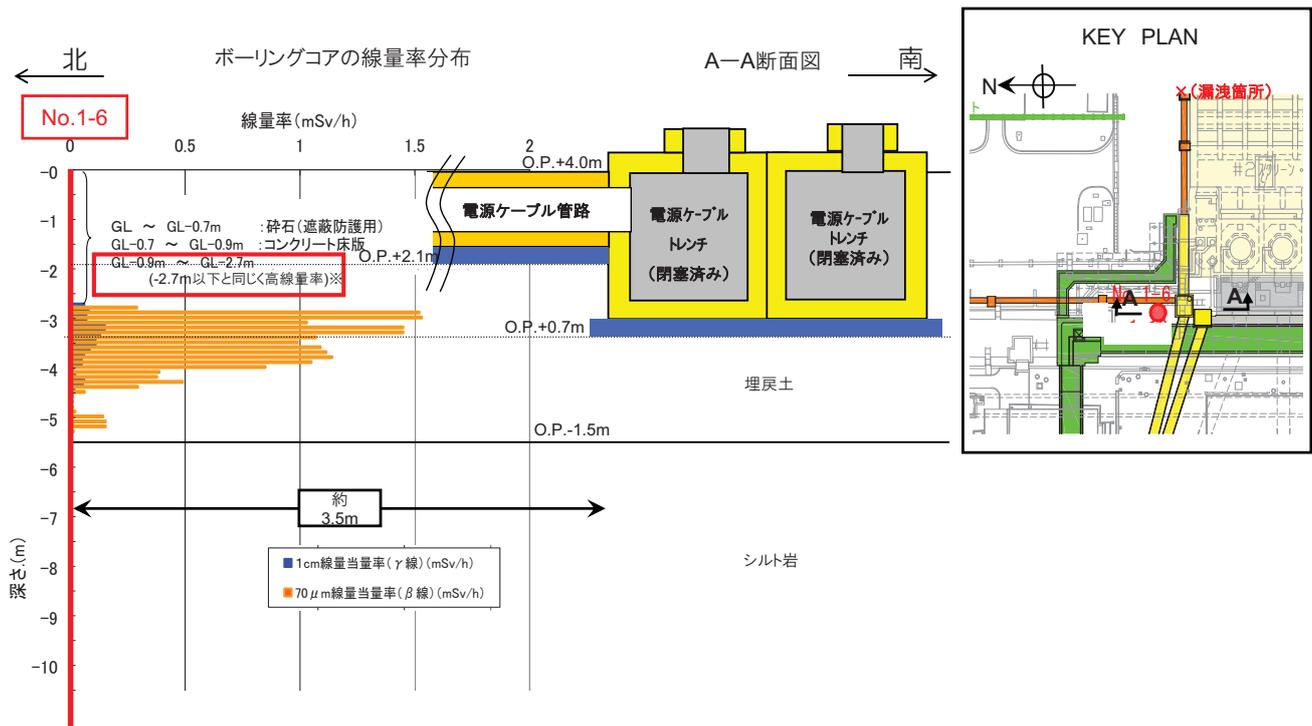
【参考】 No.1-6ボーリングコアの線量率分布

(ボーリングは-16mまで実施)

※ボーリングコアの回収時に線量を測定したところ、高線量であったため、コアとして保管していない。

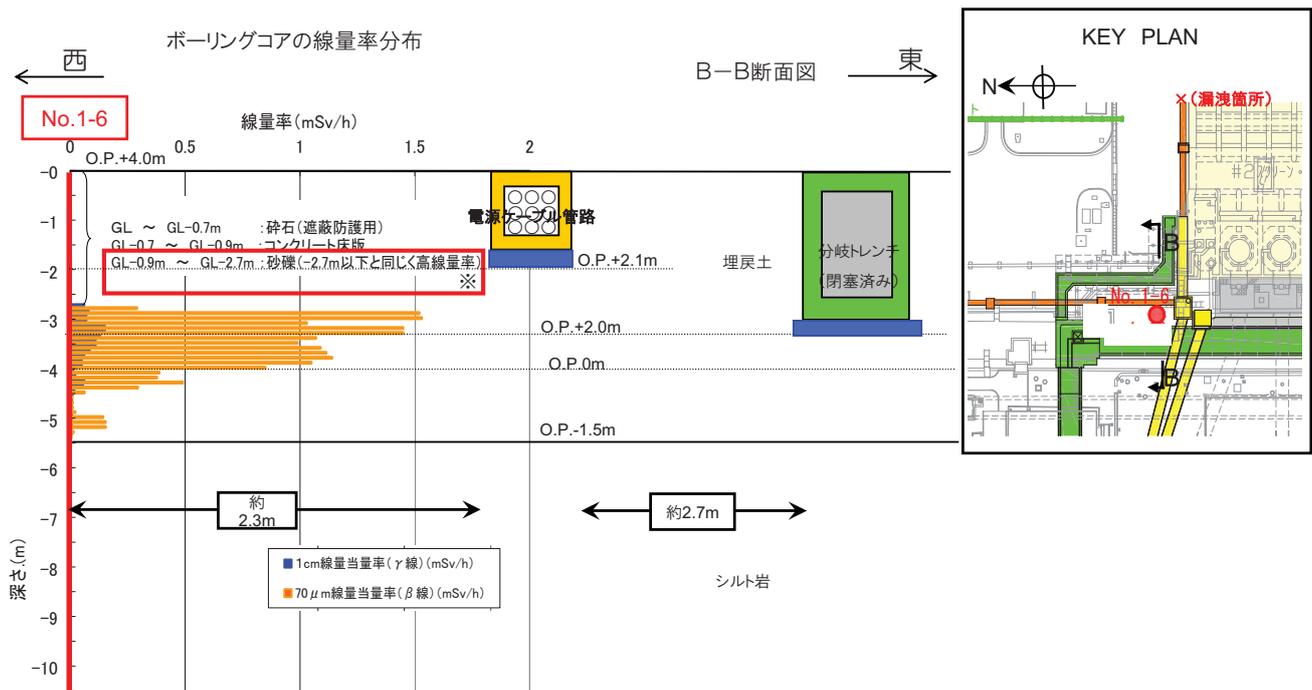
【参考】 No.1-6ボーリングコアの線量率分布

(ボーリングは-16mまで実施)

※ボーリングコアの回収時に線量を測定したところ、高線量であったため、コアとして保管していない。

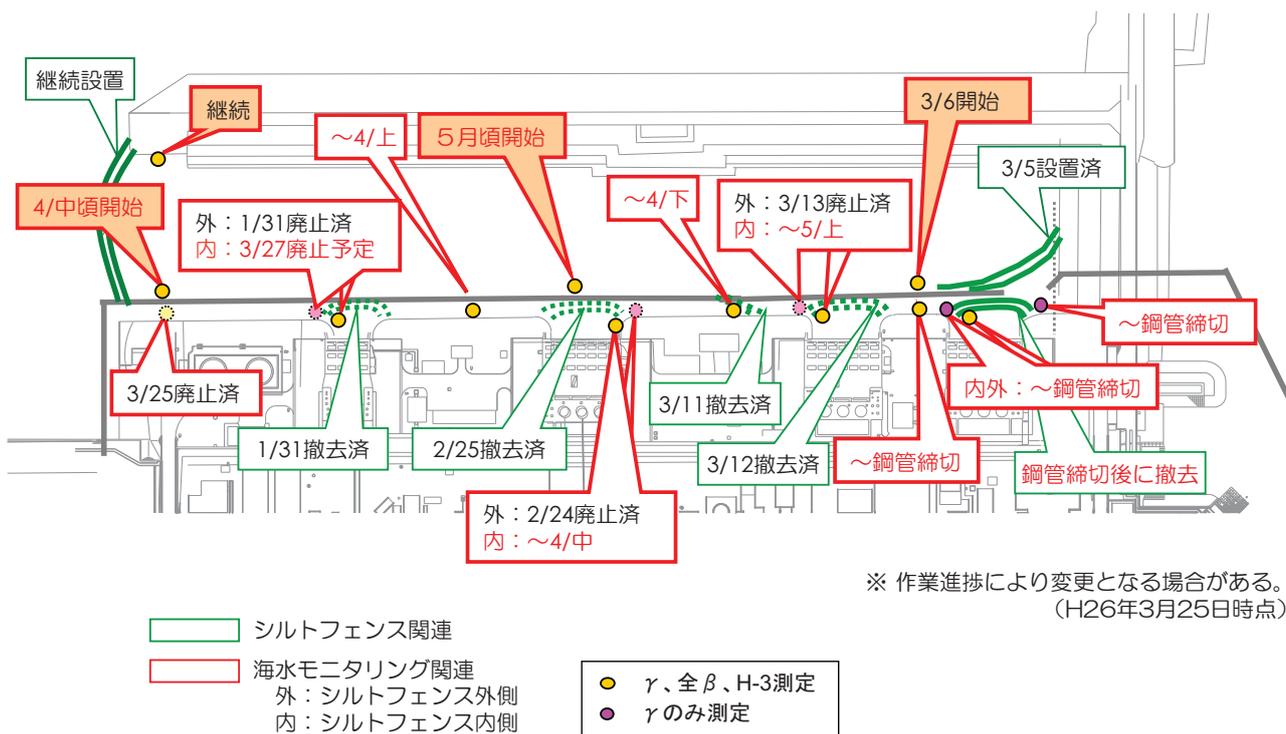
シルトフェンスの撤去・設置と海水採取点の見直し

○ 海側遮水壁の埋立工事の進捗に伴い、順次、海水の採取点が減少。採取点の見直しを検討。

- 1～4号機取水口北側及び1，2号機取水口間の海水の全β、H-3濃度は、遮水壁工事の進捗に伴い昨年夏にかけて上昇したが、地盤改良の実施及びウェルポイント稼働(8/15)以降は横ばい傾向となり、秋以降は低下傾向。
- 遮水壁内側の埋立工事の進捗に伴い、1号機、2号機、3号機取水口前のシルトフェンスを撤去。また、新たに1～4号機取水口南の遮水壁開口部前にシルトフェンスを設置し、その外側で採水を開始(3/6～)。
- 遮水壁開口部の海水のCs-137、全β、H-3濃度は、東波除堤北側と同レベル。
