# 令和元年度産業保安等技術基準策定研究開発等事業

（令和元年台風 15 号による送配電設備の事故原因の調査・分析等  
に係る調査）

## 報告書

令和 2 年 2 月

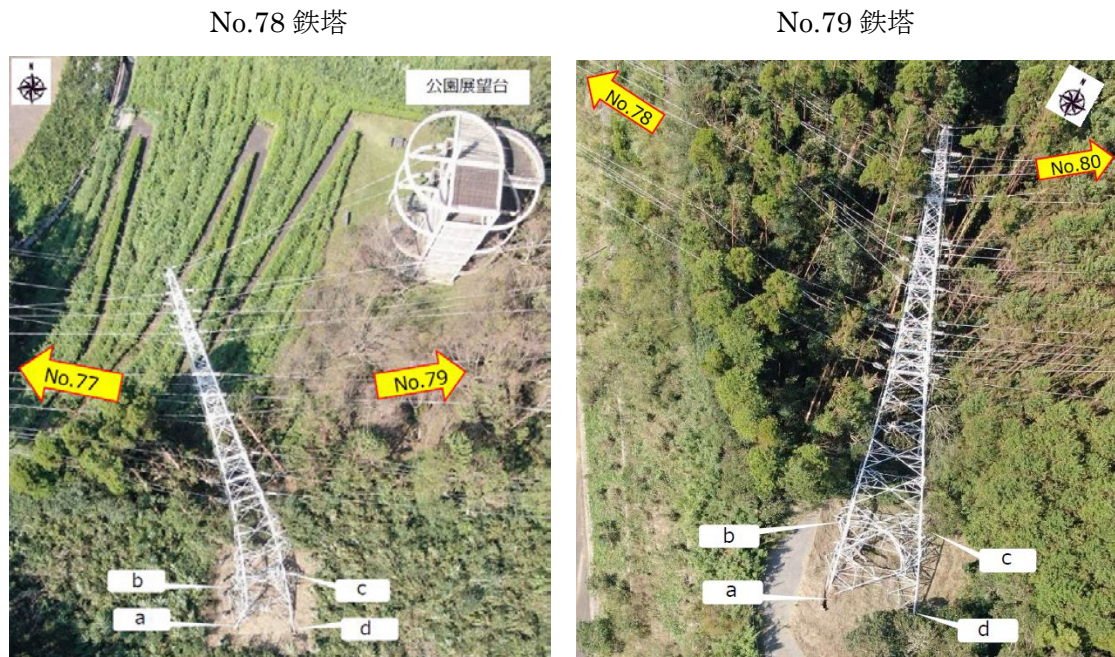
図 3-13 鉄塔の倒壊の様子<sup>20</sup>

また、倒壊した鉄塔下部の損傷形態を示す写真から、No.78、No.79 の鉄塔下部の座屈が生じていることが確認された（図 3-14 及び図 3-15）ことから、鉄塔下部の座屈が倒壊を引き起こした要因である可能性が高いことを、弊社は確認した（図 3-13）。

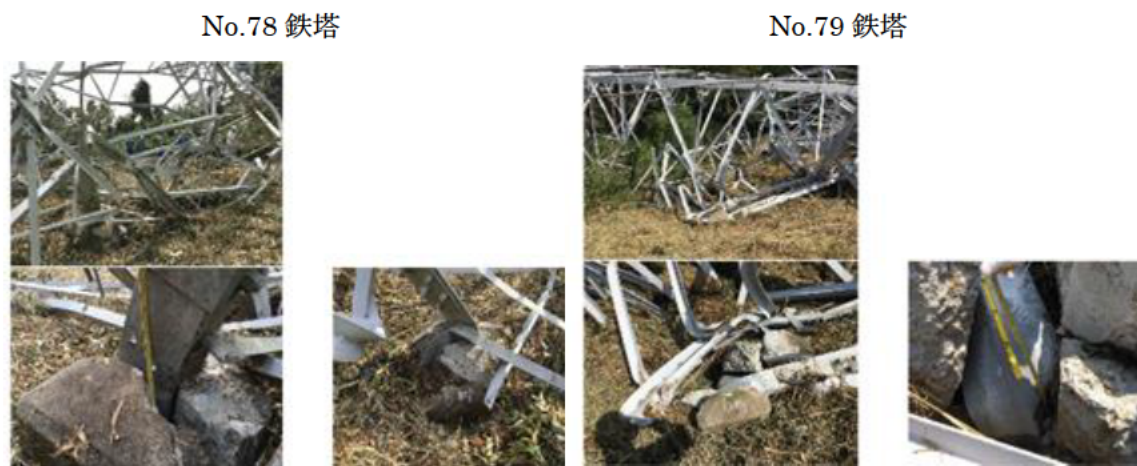
図 3-16 柱体部の損傷状況<sup>20</sup>

弊社は、倒壊後の基礎部の写真を確認し、柱体部の浮き上がりが少ないこと、基礎底面のコンクリート及びいかり型ボルトが破損していないことから、倒壊した鉄塔の基礎が事故当時は健全であり、鉄塔倒壊を引き起こした要因ではない可能性が高いことを確認した（図 3-16 及び図 3-17）。

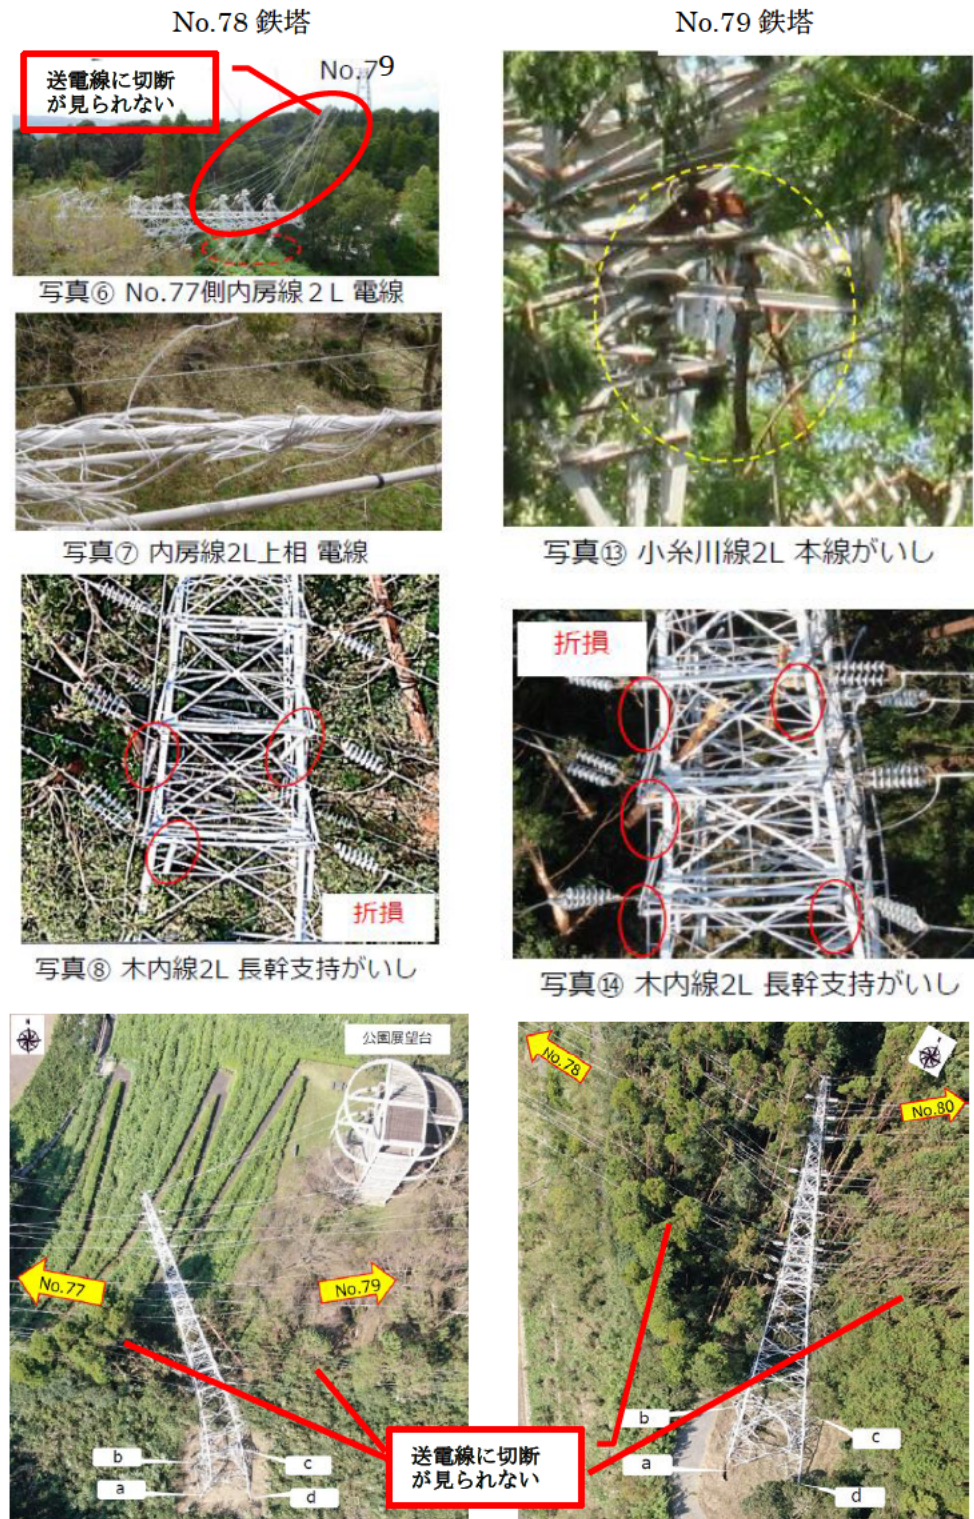
図 3-18 送電線の状況 20

弊社は、倒壊後の送電線の写真を確認し、展望台との接触により No.78 鉄塔の一部で切断が認められたものの、その他の送電線は事故当時、健全であったことを確認した（図 3-18）。

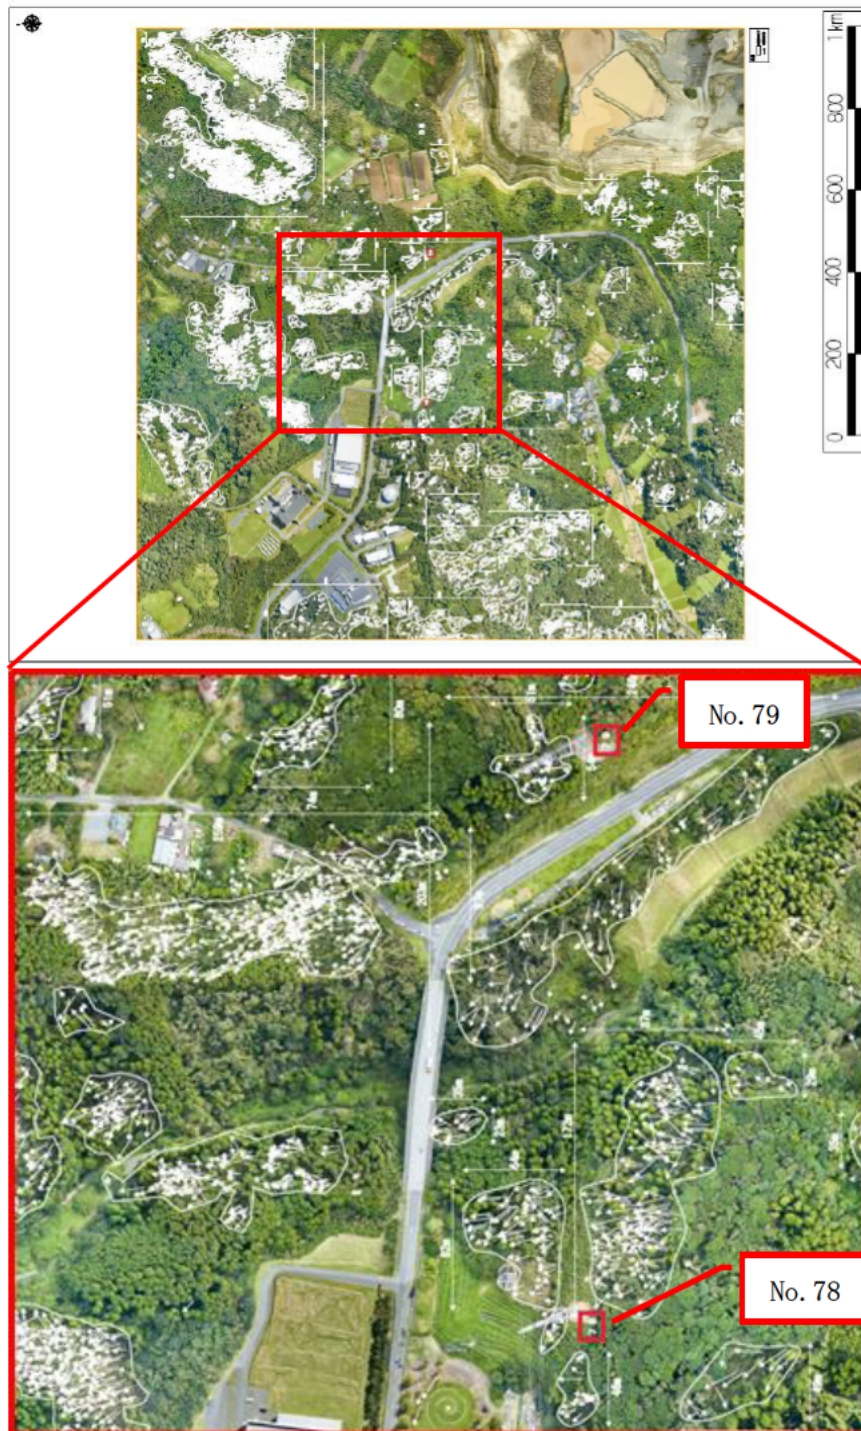
図 3-19 周辺の倒木の分布と方向 <sup>20</sup>

弊社は、航空写真を確認し、鉄塔の倒壊方向と周辺倒木の方向が一致していることから、鉄塔倒壊時に局所的な竜巻等の渦は発生していないことを確認した（図 3-19）。

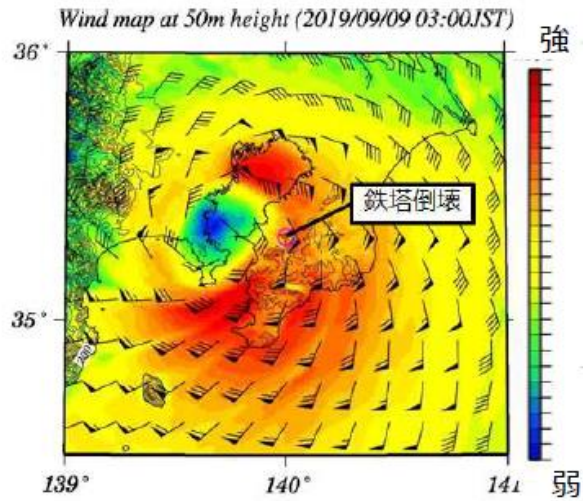
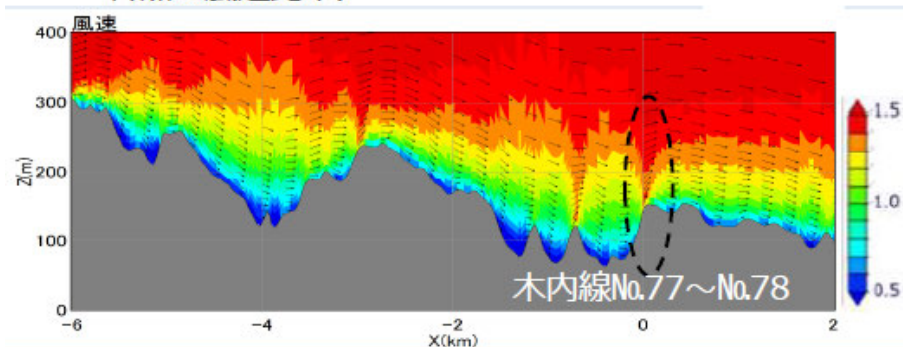
図 3-20 現地風速の推定<sup>20</sup>

- ※ X=0はNo.77~No.78径間の中央
- ※ グレー部分は南南東方向に切り出した断面地形  
(P18参照)
- ※ 南南東以外の風向では顕著な増速は無かった。

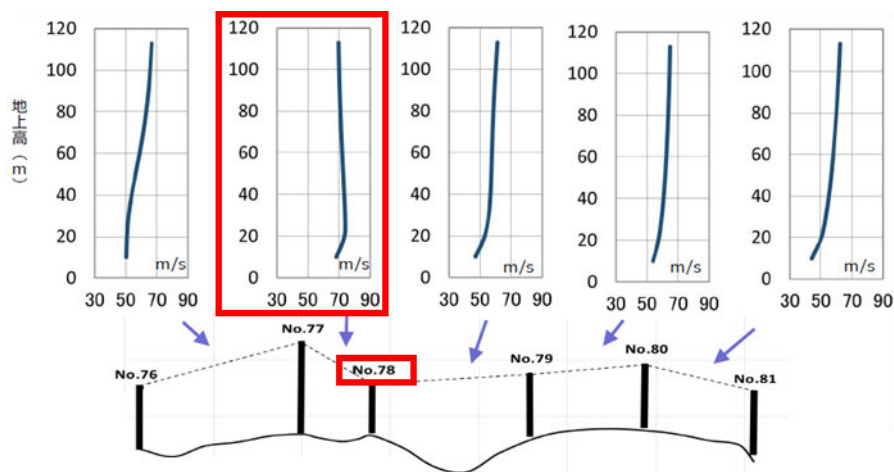
図 3-22 現地風速の推定結果<sup>20</sup>

また、気象シミュレーションで得られた結果を基に、流入境界条件として高さ方向に分布させた風速を設定し、気流シミュレーションを東京電力P Gが実施した。結果として、倒壊した No.78 鉄塔付近で局地的に風が強められた可能性を示唆する結果となったことを、確認した（図 3-22）。

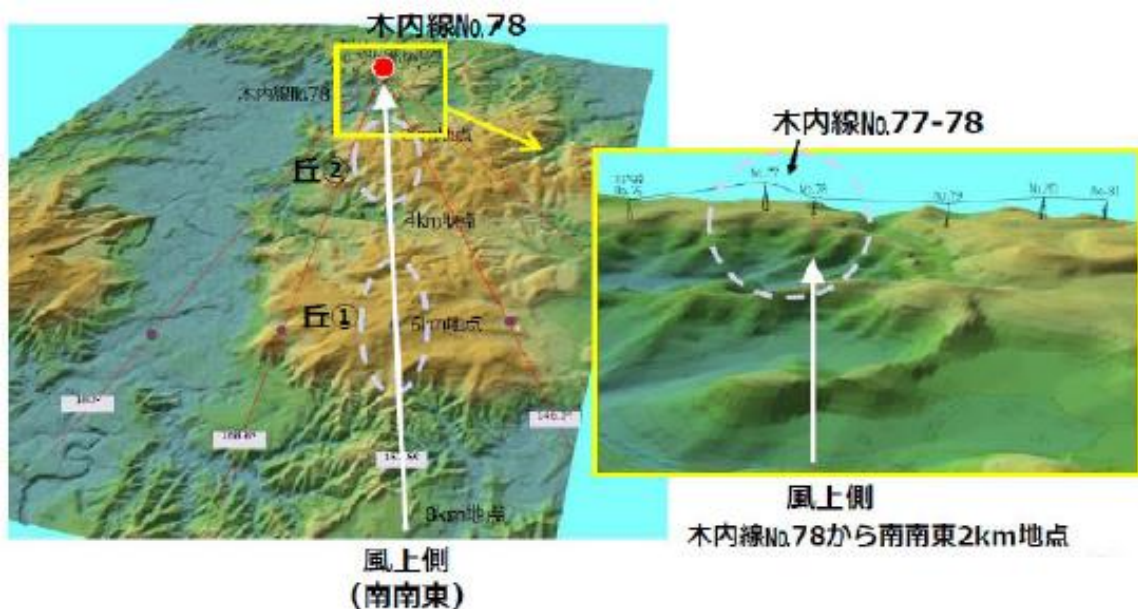
図 3-23 損壊事故現場周辺の地形<sup>20</sup>

さらに、東京電力P Gが倒壊した鉄塔の周辺の地形を分析した結果、台風による強い風が風上側にある標高の高い丘で増速され、送電線手前の急斜面によりさらに増速した可能性を示唆する結果となったことを、弊社は確認した（図 3-23）。

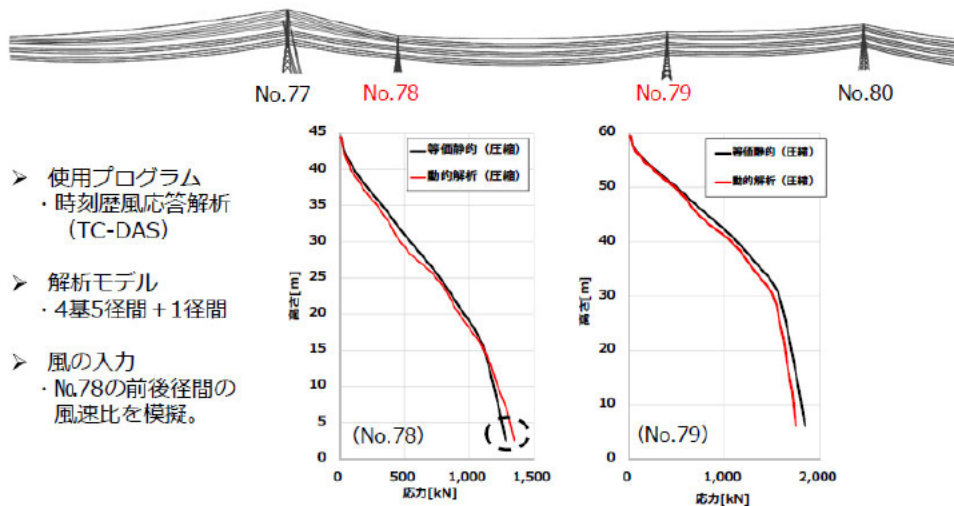
図 3-24 動的解析と等価静的解析の比較<sup>20</sup>

倒壊メカニズムのシミュレーションに先立ち、送電線の動的な最大応答を静的に求める方法（等価静的解析）と動的解析との比較を東京電力P Gが実施した。その結果、No.79 鉄塔は、等価静的解析の応力が動的解析による応力とほぼ同等で包含していること、No.78 鉄塔下部の応力は、動的解析の方が等価静的解析より応力 5%程度大きい結果となったことを確認した（図 3-24）。

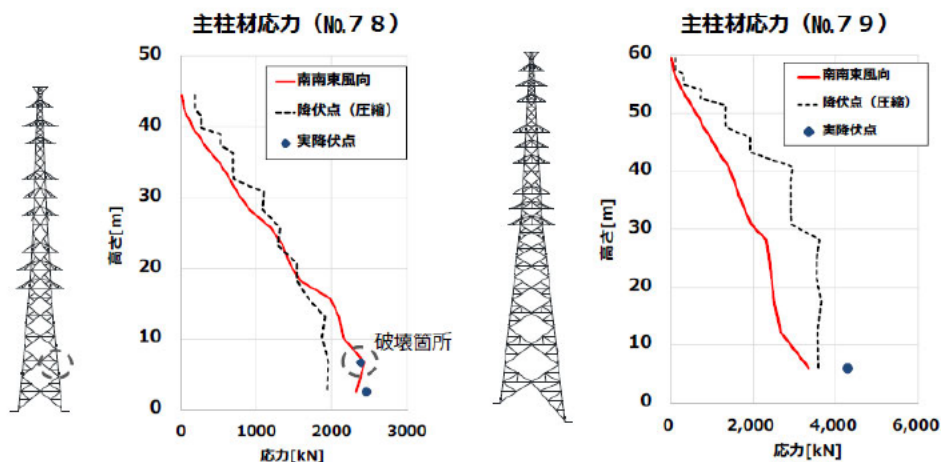
図 3-25 鉄塔の応力シミュレーション<sup>20</sup>

動的解析と等価静的解析の比較結果を踏まえ、No.78 は動的解析結果を踏まえ応力を 5% 割増し、東京電力P Gは応力計算を実施した。No.78 鉄塔の下部の支柱材について、圧縮脚応力と風向の変化との相関、さらに実座屈強度との比較結果を弊社が確認した結果、風圧により下部の支柱材応力が降伏点を上回り座屈が生じる可能性があることを確認した（図 3-25）。

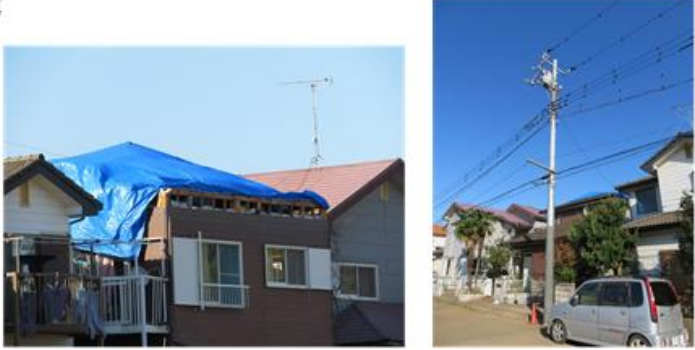
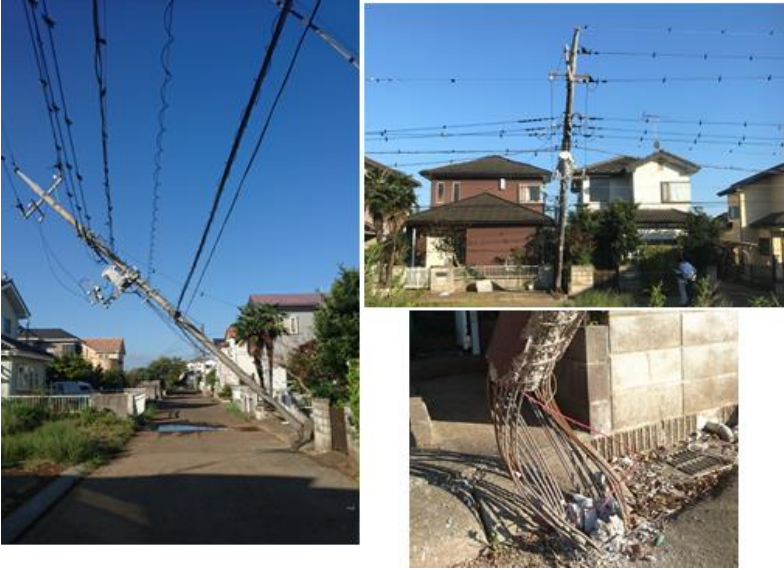
図 3-30 電柱の損壊事故で二次被害が原因と断定できない例

電柱の損壊事故で二次被害が原因と断定できない例として、図 3-30 の現場調査表については、隣接する家屋の屋根と壁の破損に由来する「飛来物による折損」とされている。一方、図 3-30 の折損直後の写真では、電柱は根元から完全に破断している。折損の状態から、住宅間の隙間を通過する突風による折損の可能性が考えられるため、二次被害が原因と断定できなかった。

| 事業所 | 管理番号 | 住所 | 電柱番号 | | 電柱種類 | 点検者 | 電柱の状態(調査結果) |
|---|---|---|---|---|---|---|---|
| 東金 | 663 | 八街市大関 112-14 | 大関 | 7104 2240 | 本柱 | | 飛来物による折損。 |

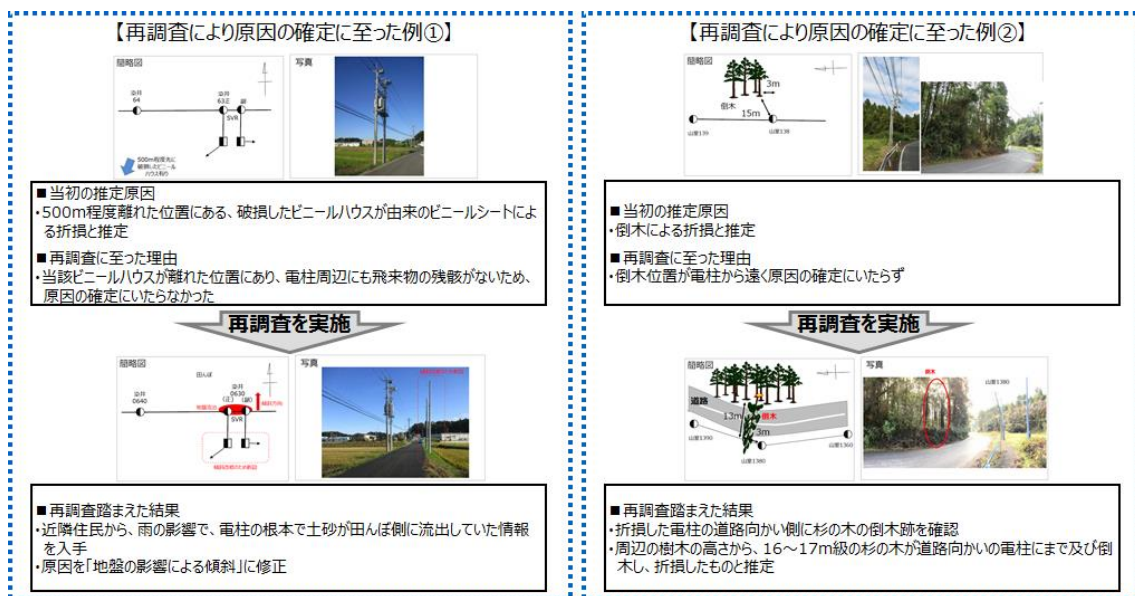
図 3-31 再調査により原因の特定に至った例 <sup>16</sup>

損壊原因が確定できなかった 20 本の電柱について、東京電力 P G による追加調査が実施された。その結果、現地調査や周辺住民からの情報収集により、18 本の電柱について原因の特定に至り（図 3-31）、2 本については原因の特定に至らなかった（図 3-32）。

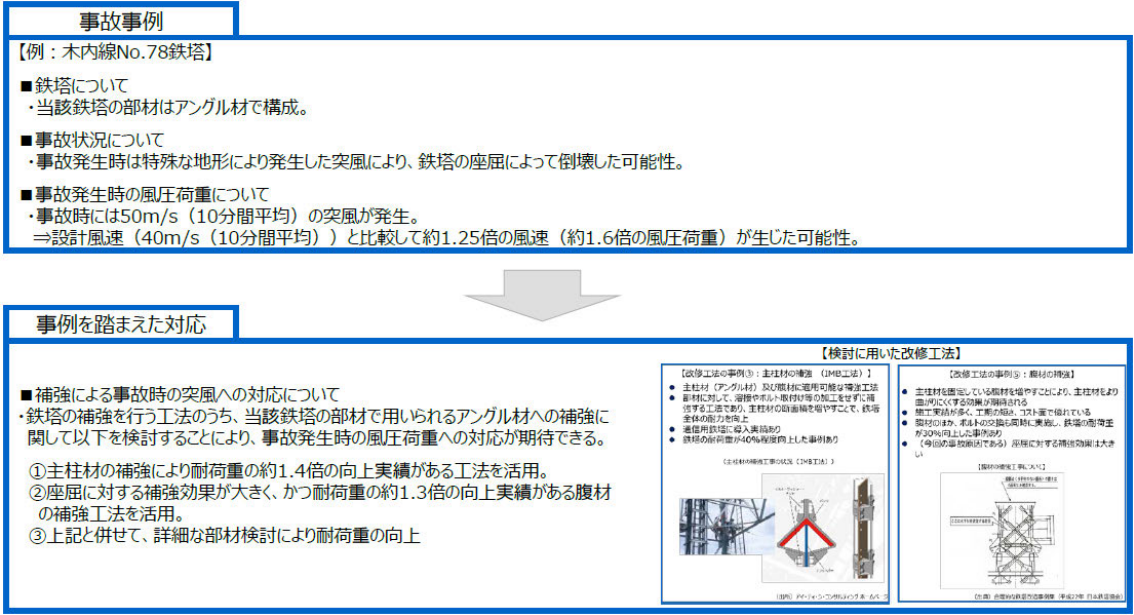
図 4-4 補強による改修の検討例 16

例えば、今回倒壊した木内線 No.78 鉄塔の部材はアングル材で構成され、事故発生時に設計風速と比較して約 1.25 倍の風速（約 1.6 倍の風圧荷重）が生じた可能性があることから、図 4-4 に示すようなアングル材への補強に関して耐荷重向上の実績のある工法を採用することにより、事故発生時の風圧荷重への対応が期待できる。また、これまでに発生した鉄塔倒壊事故においても、補強による改修が有効な可能性がある。
