令和 2 年度  
石油・ガス供給等に係る保安対策調査等事業  
(安全技術普及事業(事故発生原因分析等調査))  
事業報告書

令和 3 年 3 月

高圧ガス保安協会

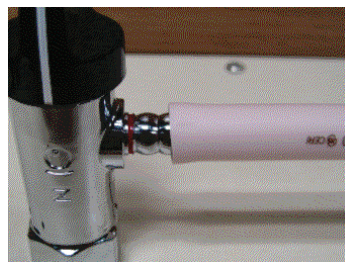
外力が掛かることで接続が不完全となったり、損傷を引き起こしたりすることで、ガスが漏えいするもの。ガス栓の誤開放の事故と同様、ヒューズ機構が作動しない程度の流量でガスが漏えいすることが多い。なお、ゴム管にはゴム管止めを使用するが、このゴム管止めの締め付けが甘くても接続不良となる。

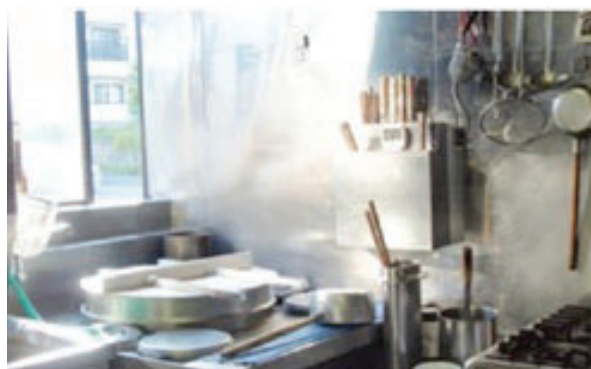
業務用厨房等を見ると、建物の建設当初から厨房として設計されている場合には給気設備が足りていることが多い一方で、テナントとして厨房が入居した場合には給気設備が足りないことが多く、窓や勝手口を給気口として使用している設備が多く見られた。中には、燃焼器の上にレンジフードを設置するために十分なスペースが無く、また限られた空間を有効活用しようと、そのスペースに棚を設置している設備も存在していた。改善を行うにあたり、厨房機器を、すでに備え付けられているレンジフード下の適切な位置への移動ですむ場合においては、厨房関係者の理解を得やすいが、レンジフードの購入、買い換え等が発生する場合には、すぐに理解を得ることが難しい。また、消費者は事業者に相談することなく厨房機器を設置していることが多く、設置後のレンジフードの設置等、設備改善が難しいことから、情報収集に努め、機器設置時のタイミングで給排気設備等の確認や設備改善をすすめていくことも必要であると考ええる。また、厨房関係者に排ガス中毒と給排気設備との関係等について説明すると、排気設備の重要性については理解しているものの給気設備の必要性を理解していないケースも多く見られたことから、給気と排気のバランスについて、周知用リーフレットを利用しながら消費者に丁寧に説明することも、変わらず必要であると考ええる。

窓や勝手口を給気口、排気口としているケース

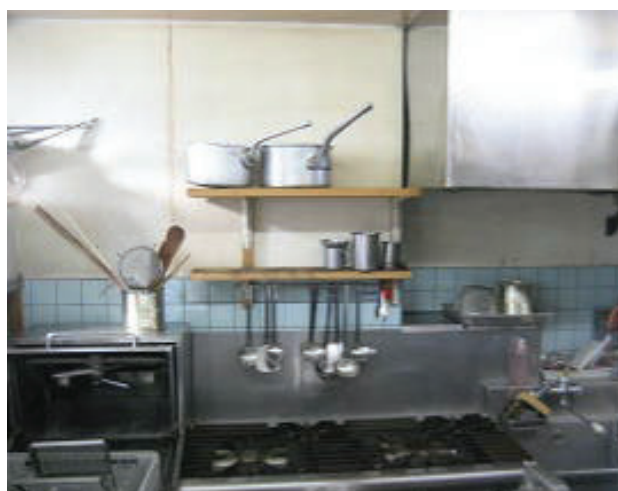
レンジフードからはみ出たレンジ

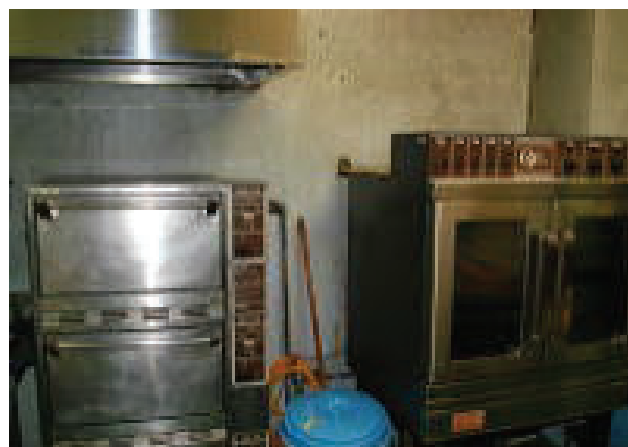
レンジフードが上に無いオープン

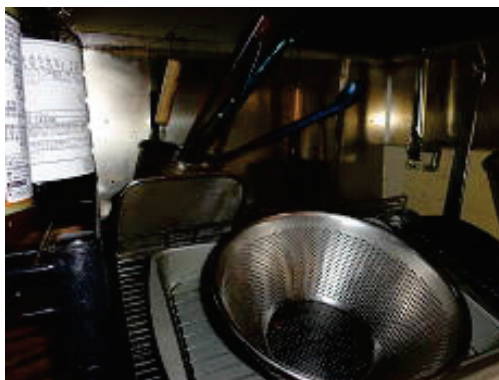
厨房機器や給排気のバランスを改善していたとしても消費者の不適切な使用により排気不良等に陥り、事故につながる可能性がある。例えば、調理器具の置き場に困り、オープンの上に調理器具が乗せた状態で使用する厨房等が存在するが、置いた調理器具が排気口を塞いでしまい、不完全燃焼を引き起こすことにつながる可能性がある。加えて、オープンの排熱は高温であるため、火災を引き起こすことにつながる可能性もある。厨房機器をはじめとする燃焼器具の使用方法について周知用リーフレットを利用しながら厨房関係者に情報提供をする必要があるものとする。

オーブン上の調理器具

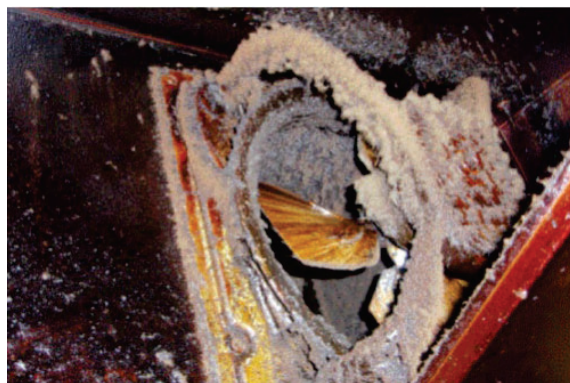
厨房は水を使用することで、腐食が発生しやすい環境にあり、また、調理の油分によって汚れが発生しやすく、汚れの付着する箇所によって様々な問題を引き起こすこととなる。給気設備は外気を吸うところであるため油汚れが少なく、排気設備と比較して清掃しやすい傾向にあるが、排気設備は給気設備と比較して油汚れが多いため清掃が困難になっているものが多い傾向にある。

汚れた換気扇

燃焼器周りに付着した油に引火し火災を引き起こすこともあり、また、汚れが進行すると、清掃が困難となってしまうことも多くなるため、給排気の説明だけでなく、汚れが進行する前にこまめな清掃を心掛けるよう周知すること及び火災も含めて清掃を怠ることの危険性を伝える必要があるものとする。

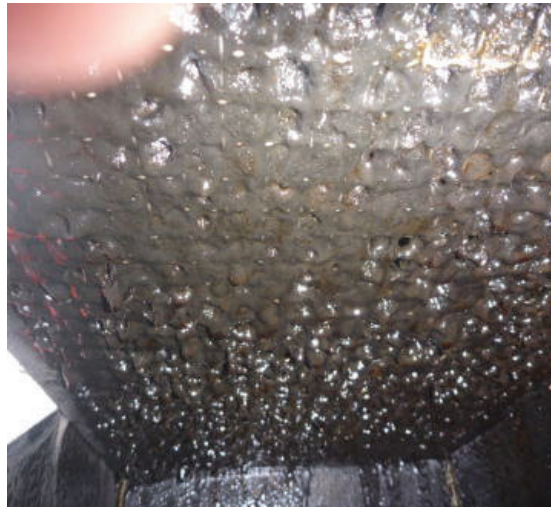
汚れた屋外排気出口

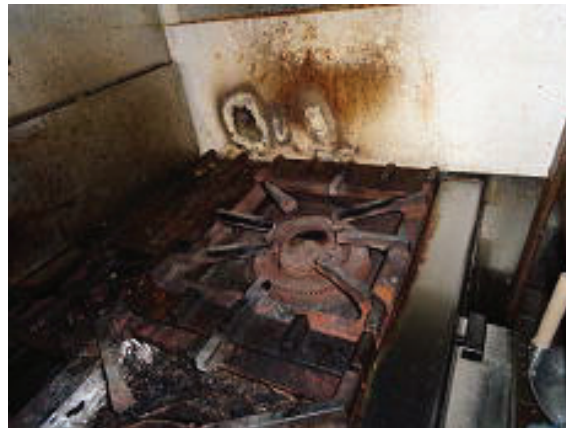
レンジ周りの油に引火した跡

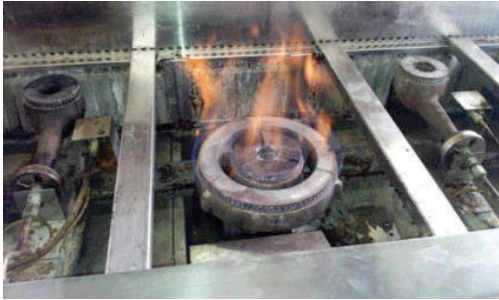
以下の写真のように、劣化により不完全燃焼を起こしている燃焼器も存在している事がある。消費者は異常があると認識していても継続して使用するケースが多くあるため、日々の清掃の必要性和異常を感じた際にはメンテナンスが必要であることについて周知用リーフレットを利用しながら厨房関係者に周知することが重要となると考える。

劣化による不完全燃焼

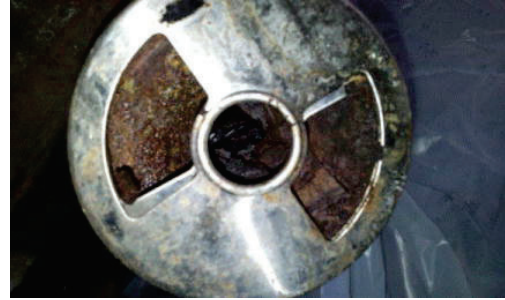
給気口の腐食

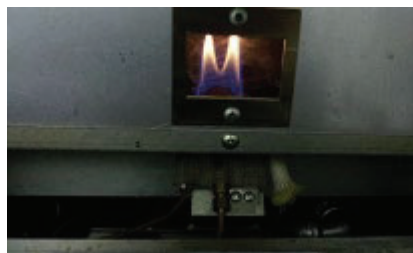
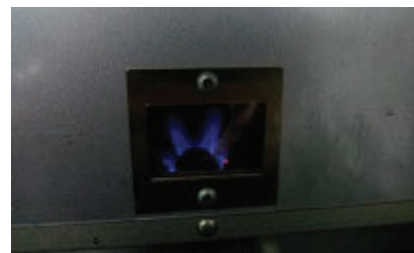
業務用厨房機器に起因する事故発生要因を見ると、器具栓の誤開放、点火ミス、劣化・腐食、損傷が多い。排ガス（ＣＯ）中毒に至る要因としては、スイッチの入れ忘れ等による給排気設備の異常の他、多岐に亘る。点火ミスにおいては、高圧ガス保安協会が過去に実施したＬＰガス使用の業務用施設の実態調査においてパイロットバーナーの燃焼不良による着火不良が多く見られたことから、パイロットバーナーの劣化等も点火ミスの背景の一つとして考えられる。

劣化したパイロットバーナーの炎 通常のパイロットバーナーの炎
