石油・ガス供給等に係る保安対策調査等事業  
(石油精製プラント等の事故調査)  
報告書

令和 3 年 3 月

高圧ガス保安協会

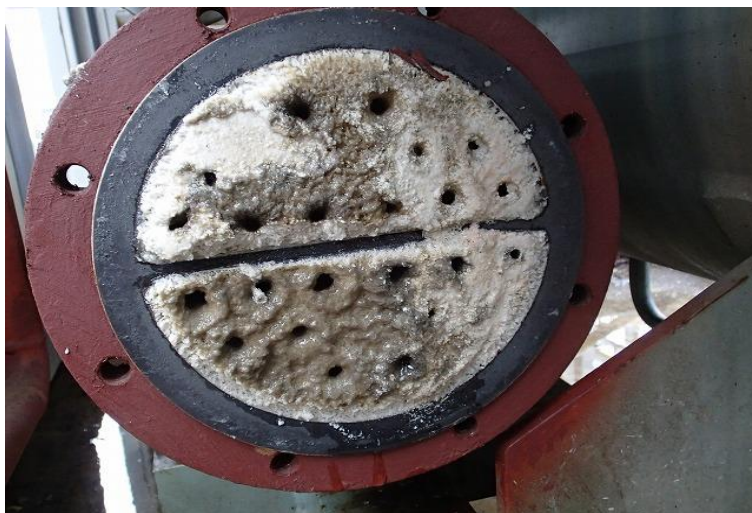
### 水冷オイルクーラー汚 れ付着 (シェルチューブ型)

・汚れが付着し、管が詰まると油温異常の不具合が発生する。

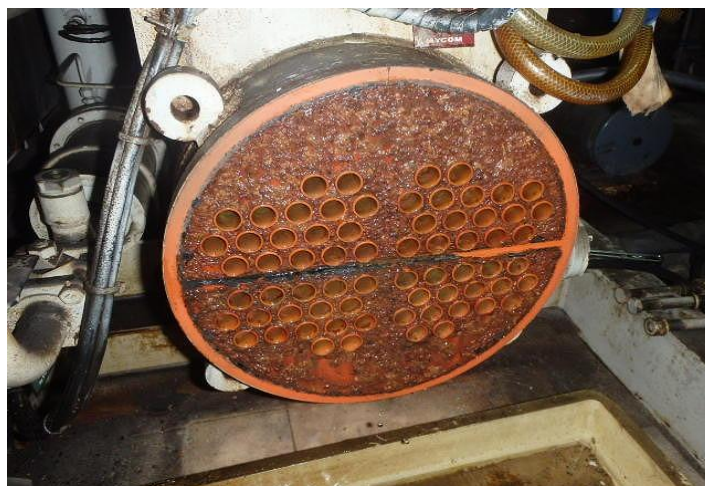
### 水冷凝縮器腐食 (シェルチューブ型)

・冷却水の水質不良などによりチューブ内が腐食し貫通することで冷媒がシェル側に漏れいする。

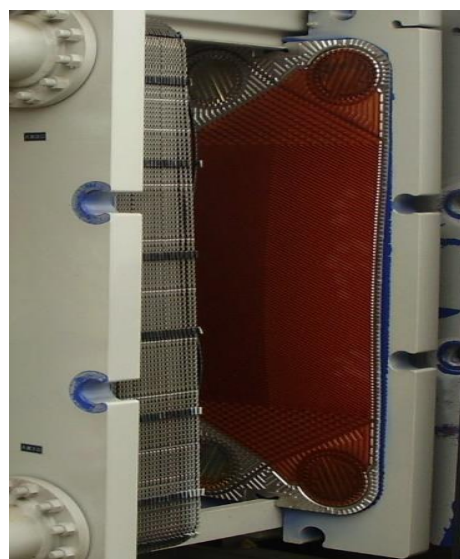
### プレート式熱交換器腐食

・プレート式熱交換器は長期間メンテナンスを怠ると伝熱面に汚れが発生し腐食により冷媒漏れが発生する。

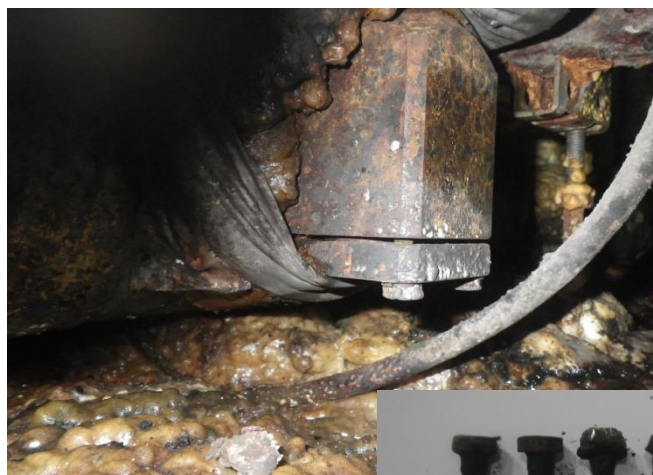
### 膨張弁ストレーナカバー ボルト腐食

・ストレーナの本体とカバーの間にすき間ができる構造であり、すき間に結露水が溜まりカバー固定用ボルトが腐食し、4本中2本が破断したため冷媒漏えいが発生した。

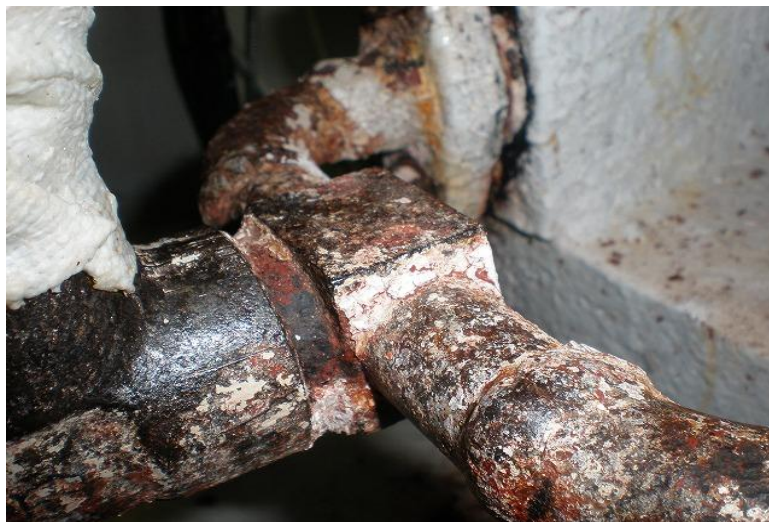
### 配管腐食

・保温材をはがしたところ塗装が剥がれ一様に減肉していた状況。

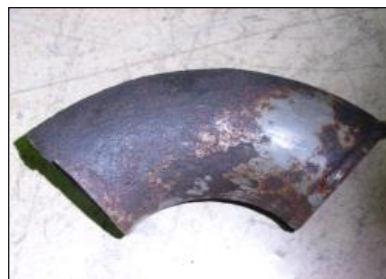
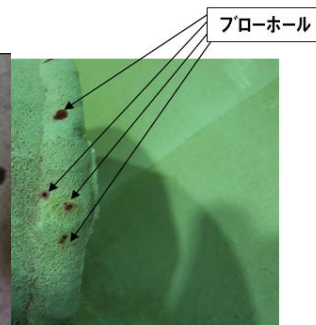
### 配管腐食

・保温材で被覆されていた。  
・ポンプ吐出配管の立ち上がりエルボ部の溶接部で漏えい。

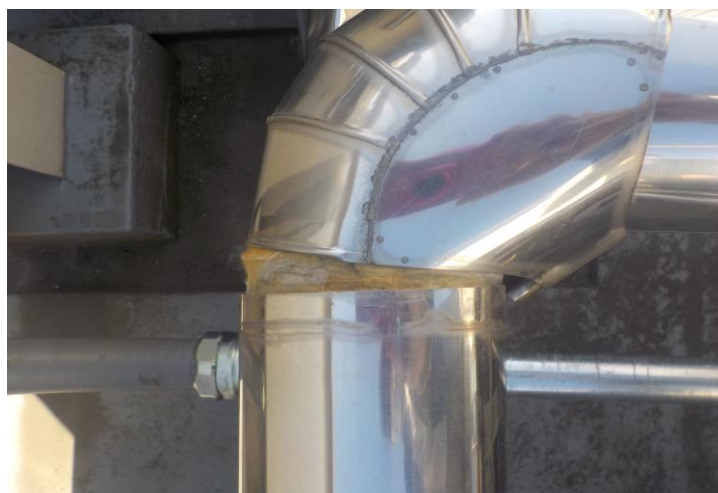
### 保温カバーコーキング剥離

・雨水などが保温カバーの隙間から浸入し腐食の原因となる。

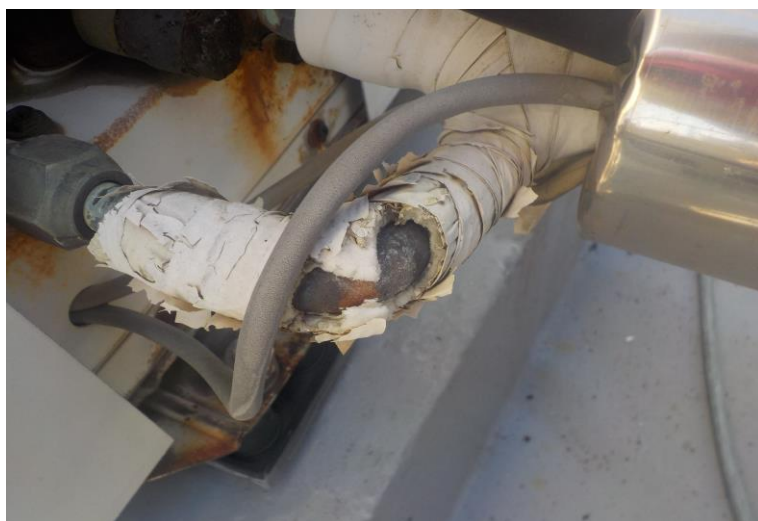
### 保温材の劣化

・長期間において風雨、日光にさらされていることで保温材は劣化する。さらに、保温材の内部配管で腐食が進行する。

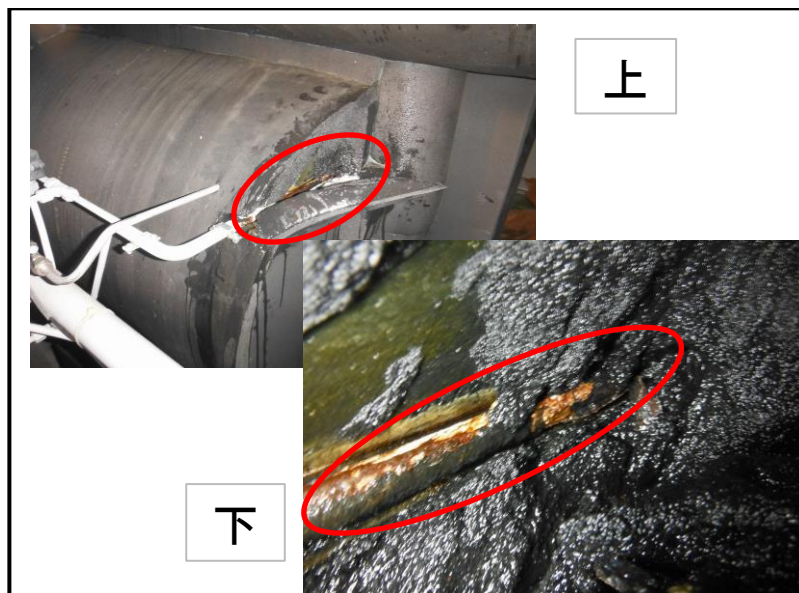
### 保温材貫通配管 (上:漏えい時の状況、 下:漏えい箇所拡大)

・オイルタンクと油戻しの間の配管(計装用の配管)で、設置スペースを小さくするために、保温材の中を貫通する構造となっていた。  
・この保温材下で配管が腐食し、ピンホールが生じたため、油とアンモニアが漏えいした。  
(写真:KHK 事故概要報告「冷凍設備からアンモニア漏えい」より引用)

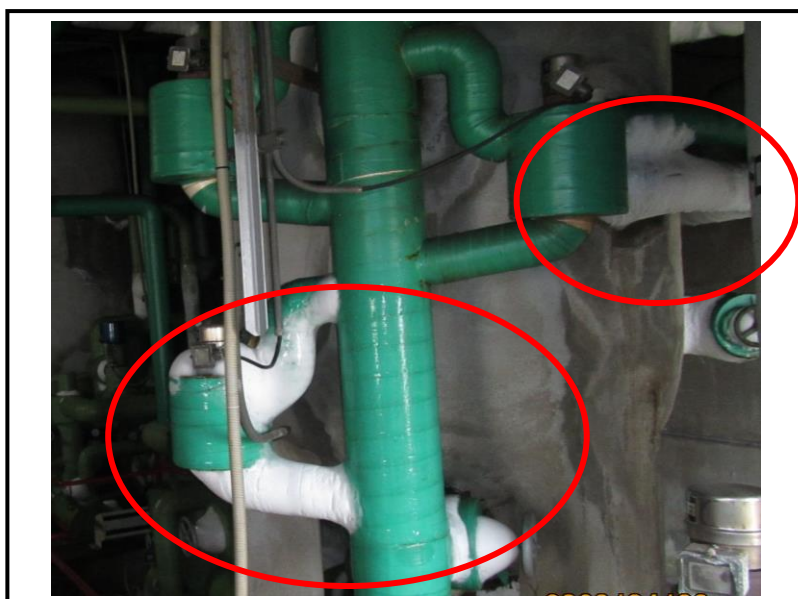
### 着霜

・着霜が見られる箇所は保温材の損傷により水分が浸入が認められる箇所であり、定期点検時に保温材を取外し腐食状況を確認する必要がある。

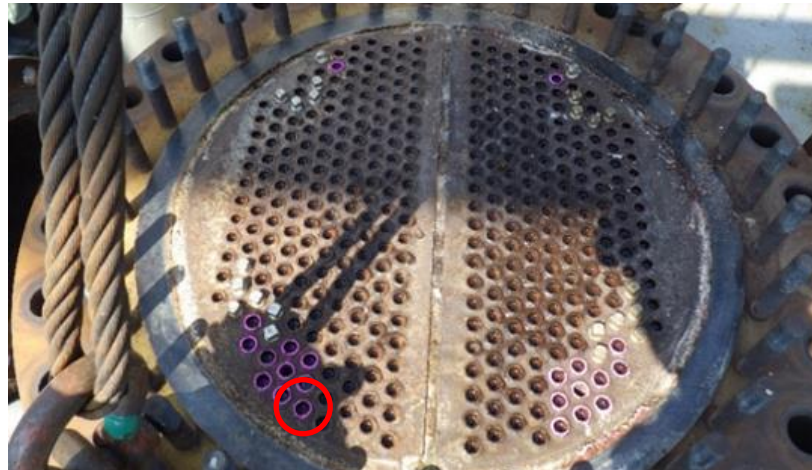
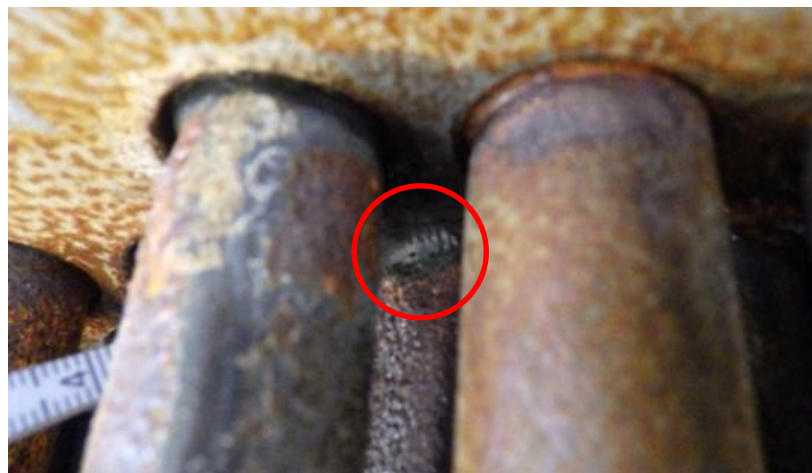
漏えい伝熱管の外観(外部腐食):筋状に腐食した箇所にピンホールを確認
