令和3年度
石油・ガス供給等に係る保安対策調査等事業
(安全技術普及事業(事故発生原因分析等調査))

事業報告書

令和4年3月

高圧ガス保安協会

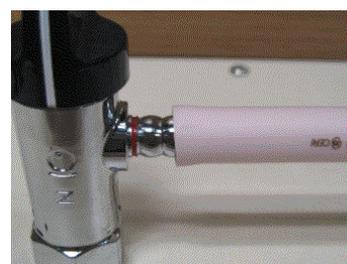
①外力、接続不完全

外力が掛かることで接続が不完全となったり、損傷を引き起こしたりすることで、ガスが漏えいするもの。ガス栓の誤開放の事故と同様、ヒューズ機構が作動しない程度の流量でガスが漏えいすることが多い。なお、ゴム管にはゴム管止めを使用するが、このゴム管止めの締め付けが甘くても接続不良となる。

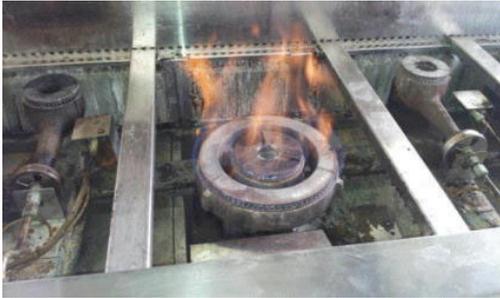
以下の写真のように、劣化により不完全燃焼を起こしている燃焼器も存在している事がある。消費者は異常があると認識していても継続して使用するケースが多くあるため、日々の清掃の必要性和異常を感じた際にはメンテナンスが必要であることについて周知用リーフレットを利用しながら厨房関係者に周知することが重要となると考える。

劣化による不完全燃焼

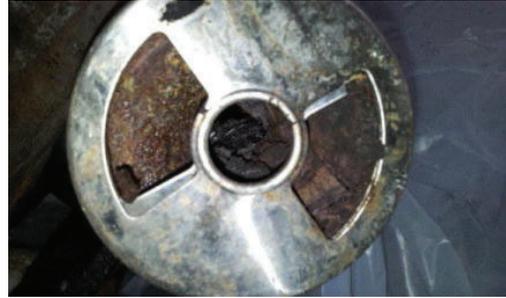
給気口の腐食

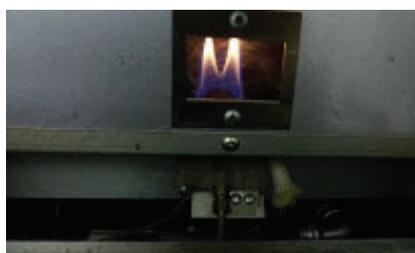
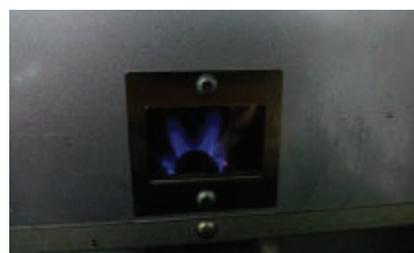
業務用厨房機器に起因する事故発生要因を見ると、器具栓の誤開放、点火ミス、劣化・腐食、損傷が多い。排ガス（CO）中毒に至る要因としては、スイッチの入れ忘れ等による給排気設備の異常の他、多岐に亘る。点火ミスにおいては、高圧ガス保安協会が過去に実施したLPガス使用の業務用施設の実態調査においてパイロットバーナーの燃焼不良による着火不良が多く見られたことから、パイロットバーナーの劣化等も点火ミスの背景の一つとして考えられる。

劣化したパイロットバーナーの炎 通常のパイロットバーナーの炎

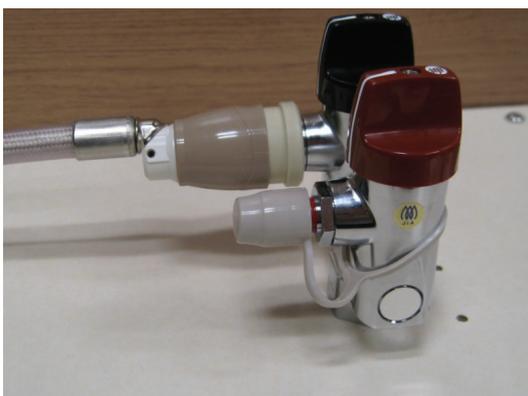
昨今、未使用ガス栓の誤開放に伴う事故が存在していることから、誤開放防止対策として閉栓カバーやガス栓キャップの導入、装着がなされている。ガス栓キャップには、一定の気密性を維持することを目的とするキャップと、ホースエンド・コンセント口部に傷や汚れがつくことを防ぐことを目的とするキャップが存在する。両キャップの使用用途・役割は異なり、構造や気密性が異なるものであるため、誤った装着等により、誤開放時のガス漏えい防止効果が得られないケースがあるので注意が必要であると考えられる。

ホースエンド口に装着したガス栓キャップ

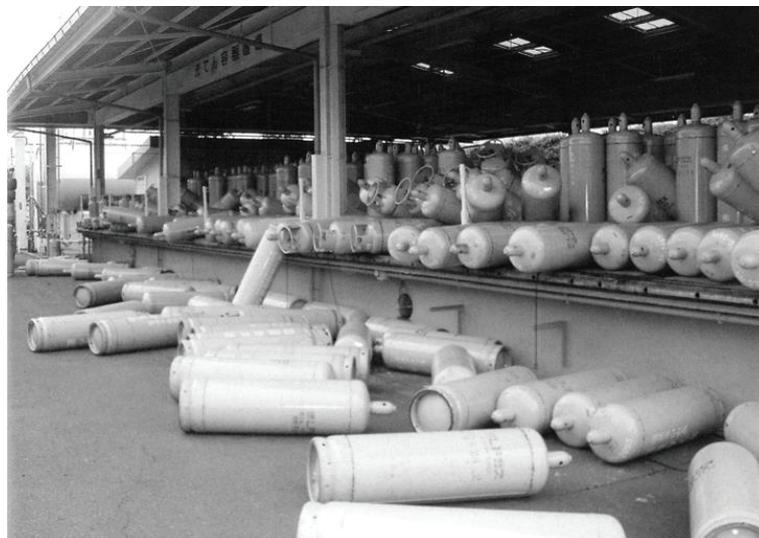
東日本大震災の地震で倒れプラットフォームから落下した LP ガス容器（石油産業新聞社提供）

充填所内の容器の転倒対策として、プラットフォームの外周に取り外し可能な柵を設置した例

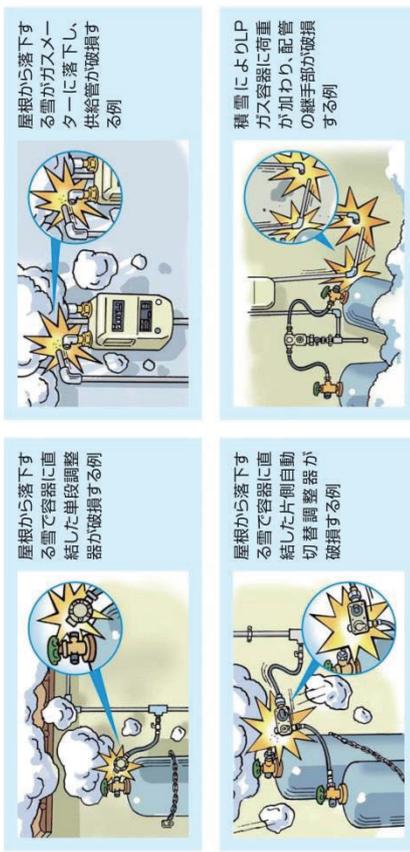
雪害による事故事例

- 2013年1月21日 一般住宅
一般住宅において、消費者からガス臭がするとの連絡を受け、販売業者が出動したところ、単段調整器が損傷していることを確認した。原因は、屋根の氷塊が落下して調整器にあたり、調整器が損傷してガスが漏えいたものとみられる。なお、想定以上の雪に対する対策がなされていなかった。
- 2013年2月18日 一般住宅
一般住宅において、消費者からガス臭の漏えい音とガス臭がするとの通報が消防にあり、販売業者が出動したところ、ガスメーターの入口と出口の両継手部が損傷していることを確認した。原因は、屋根の氷塊が落下して、ガスメーター入口側の供給管継手部と出口側の配管継手部を損傷し、ガスが漏えいたものとみられる。

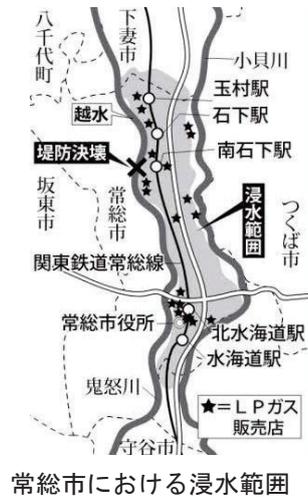
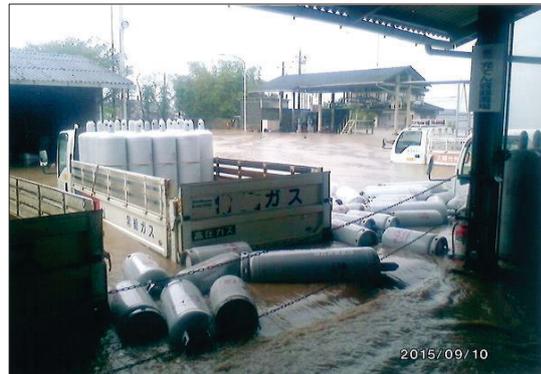
プラットホームまで浸かった充填所
(茨城県高圧ガス保安協会提供)
