令和 3 年度経済産業省委託

石油・ガス供給等に係る保安対策調査等事業  
(石油精製プラント等の事故調査)  
報告書

令和 4 年 3 月

高圧ガス保安協会

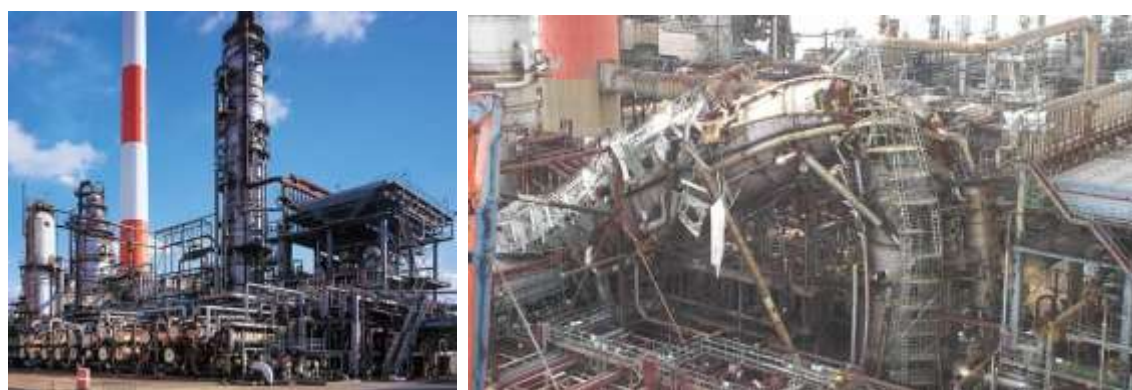
図 1 倒壊した主蒸留塔  
(左:火災事故前、右:火災事故後)

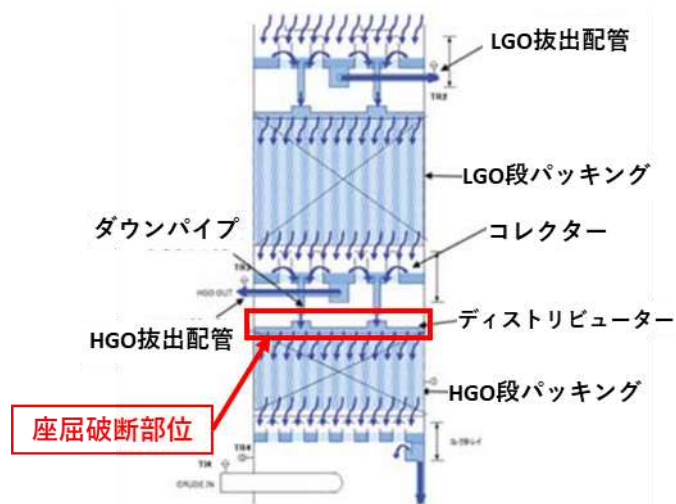
図 3 座屈破断部位

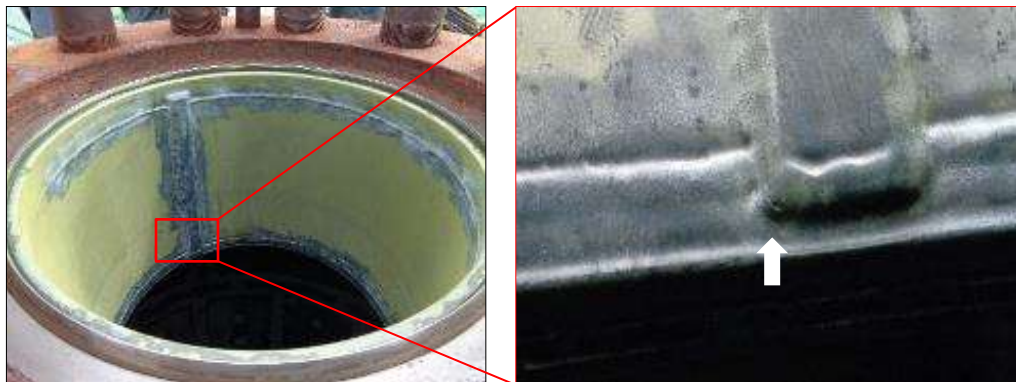
図 2 尿素合成塔における漏えい発生部位(右写真 矢印:貫通部分)

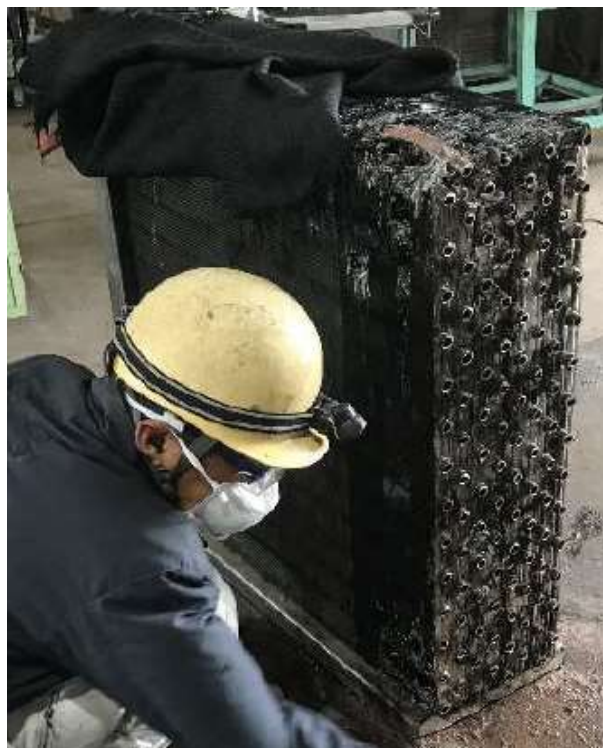
図4 火災後のクーラー外観

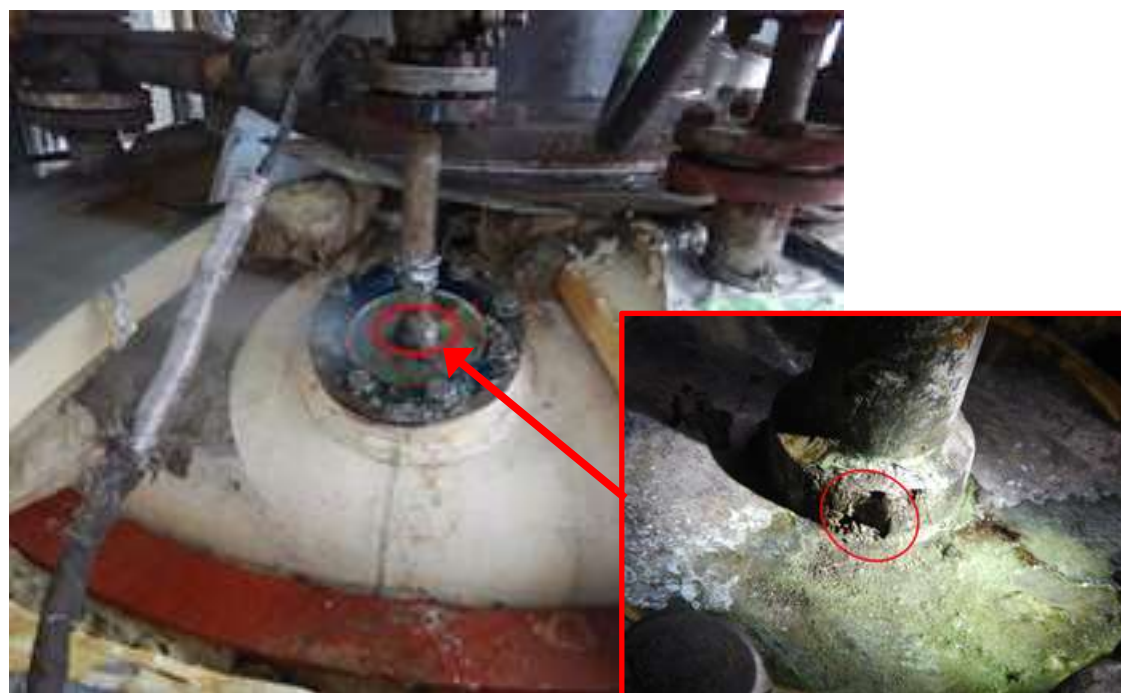
図1 反応槽における漏えい発生部位

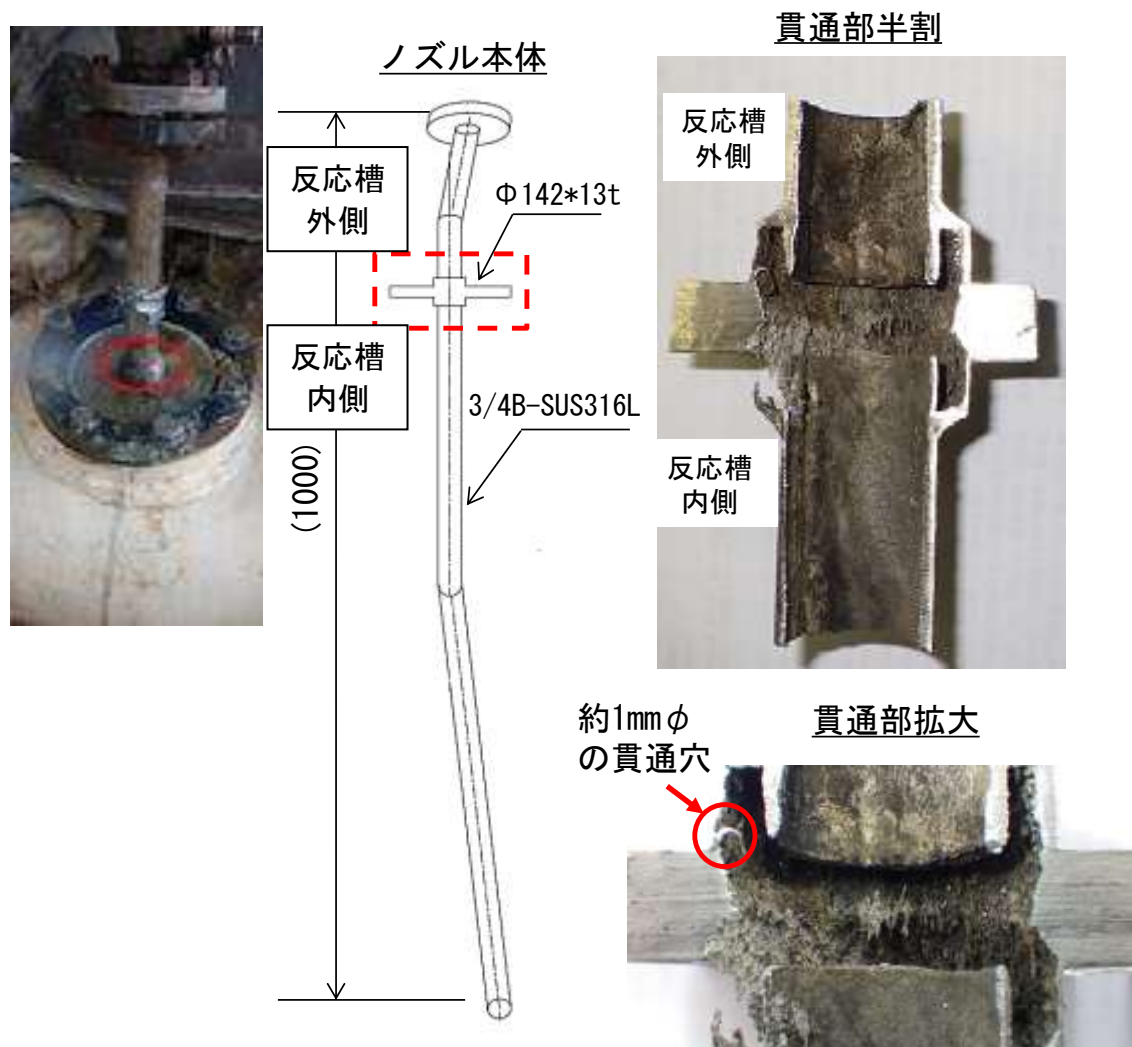
※ つばの反応槽外側の約 1 mm の貫通孔より漏えいした。なお、つばの反応槽内側では貫通孔よりも大きな開口部があった。

図 3 腐食による配管貫通部断面

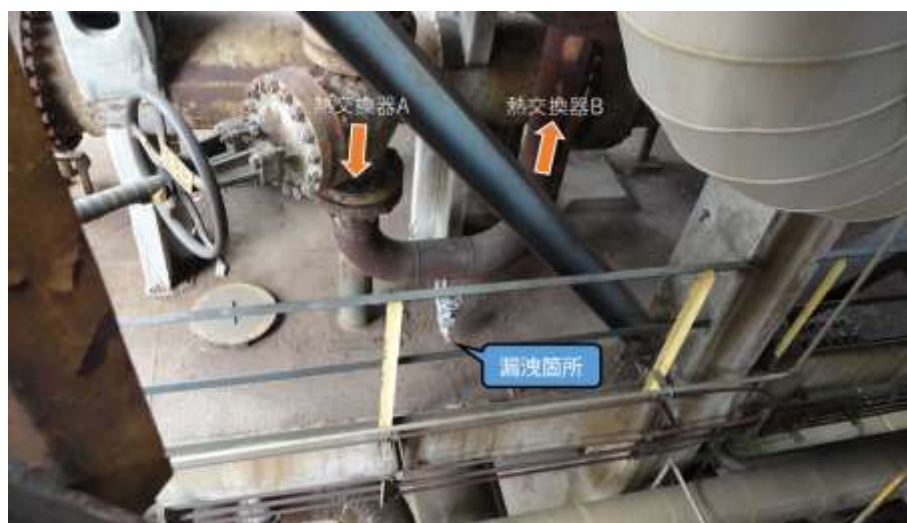
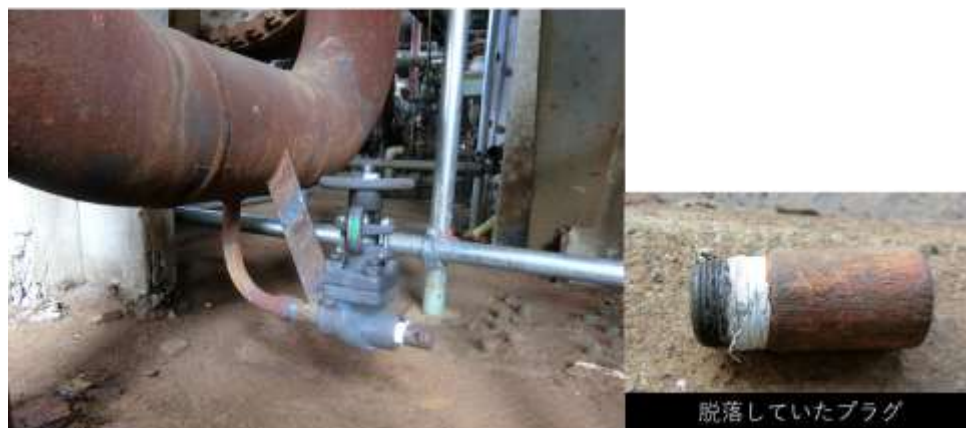
図 2 漏えい箇所

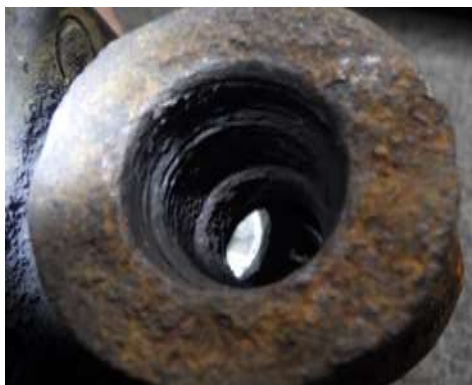
図 3 ブリーダー弁の目視点検結果

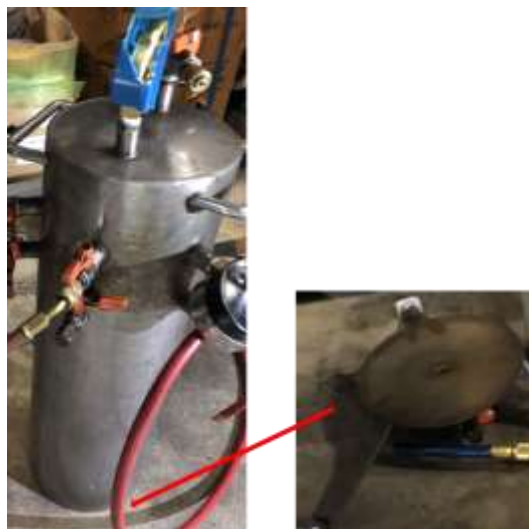
図 1 事故時の油分離器(左側: 飛翔した上部、右側: 溶接部が破断した底部)

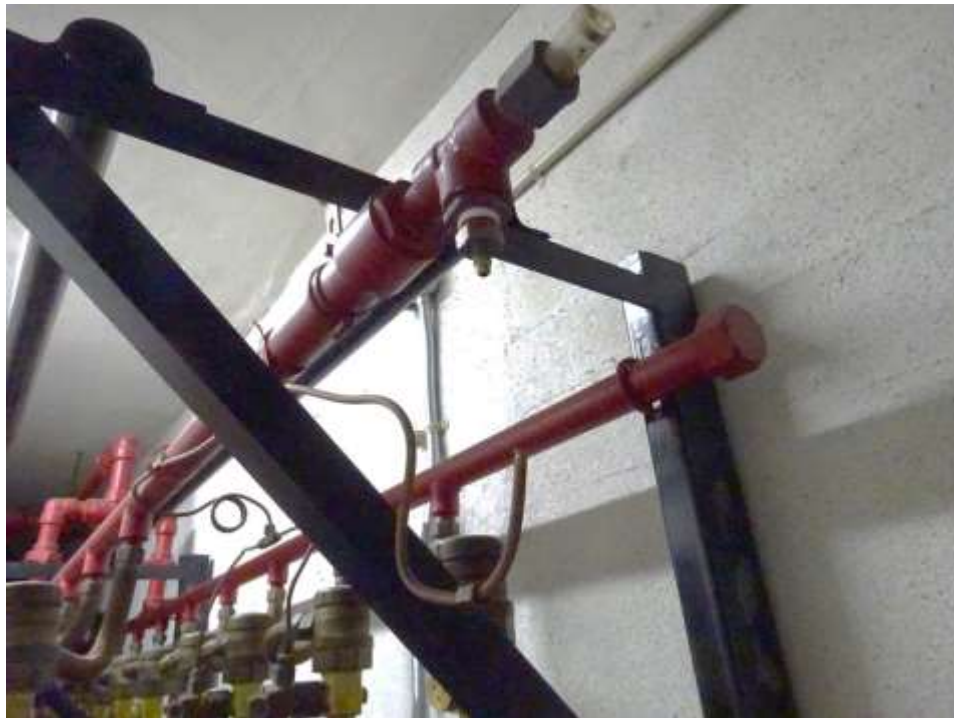
図 7 二酸化炭素が放出したとみられる圧力伝達配管(銅管)接続部

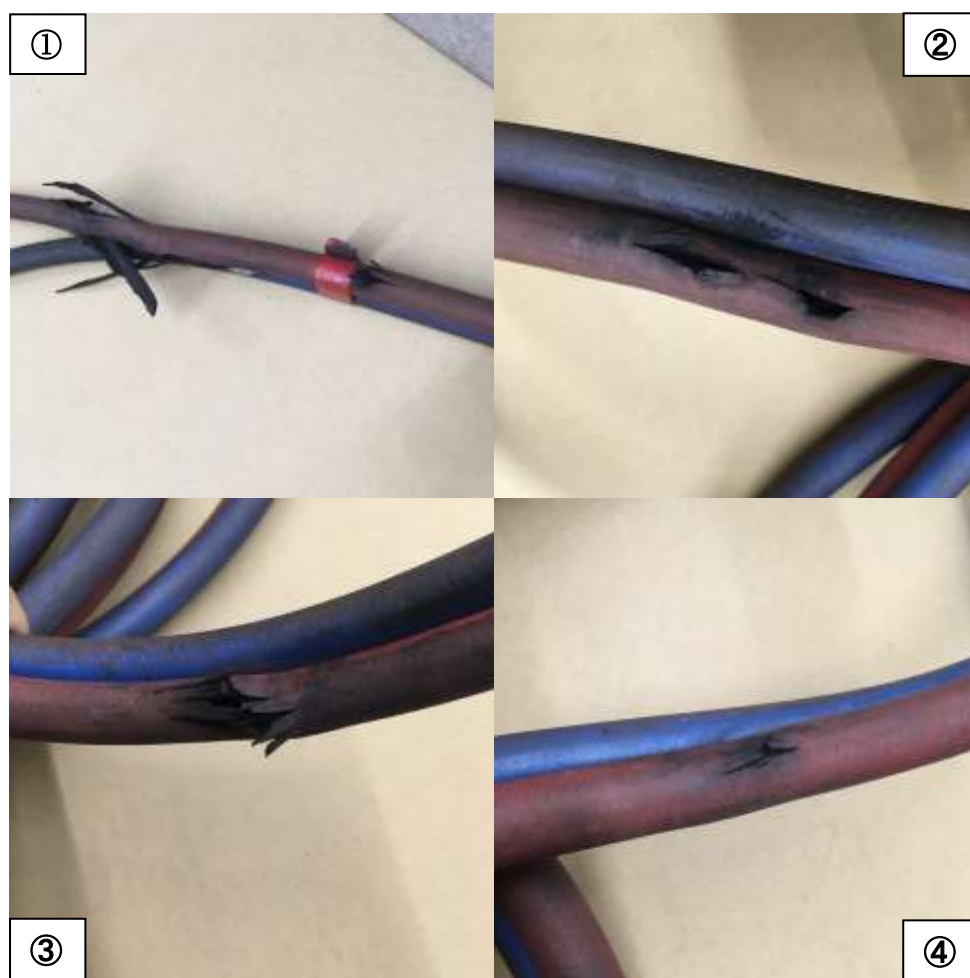
図4 破裂したホース  
切断機側→①→②→③→④→容器側

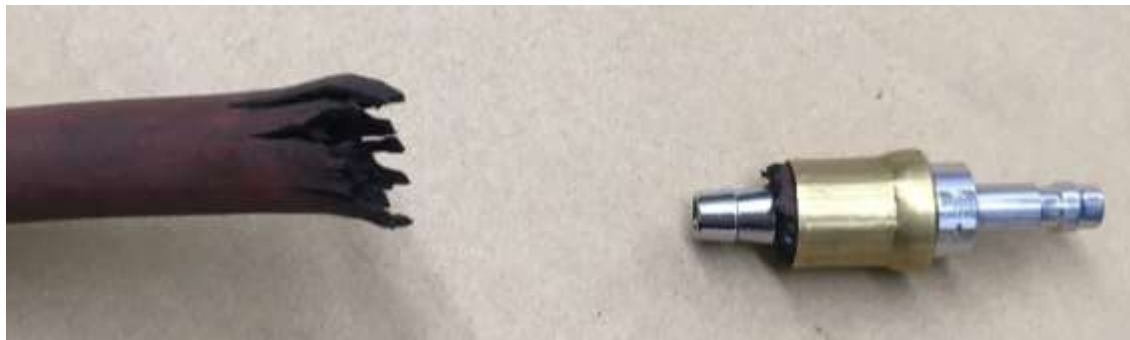
図 5 ホース破裂後に炎を発見した箇所

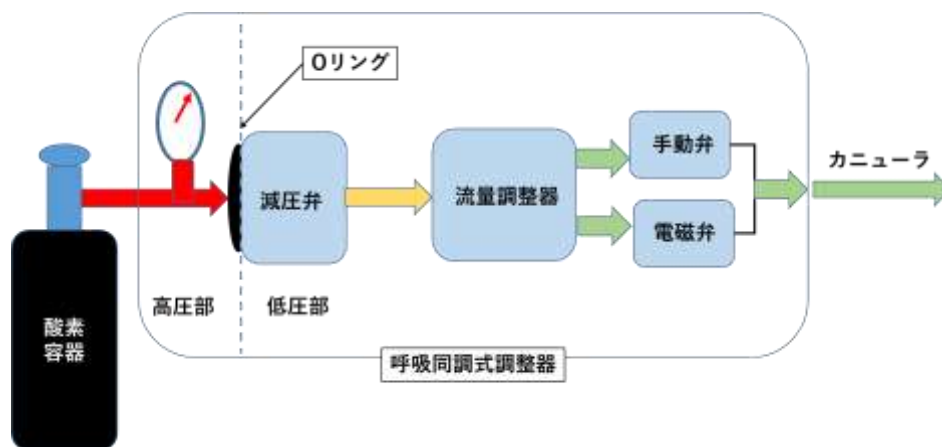
図 6 発火源の懸念がある O リング部(高圧ガス保安協会 作成)

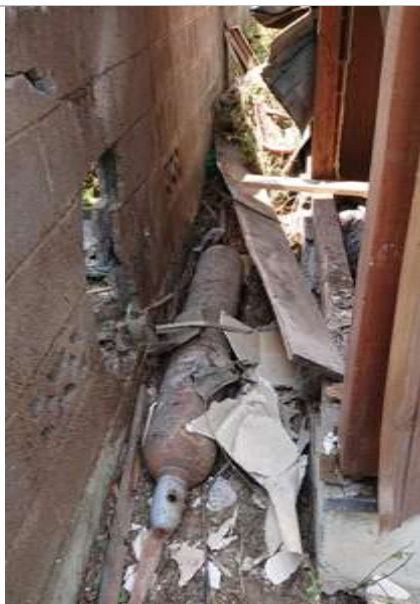
図 1 容器 C が発見されたときの状況

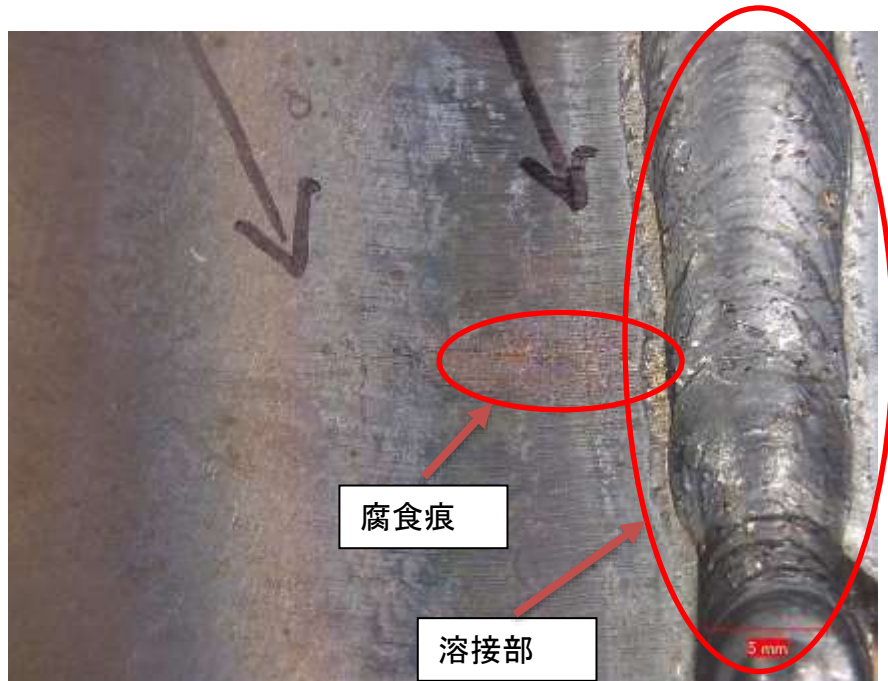
図 3 鏡板内面側の外観写真

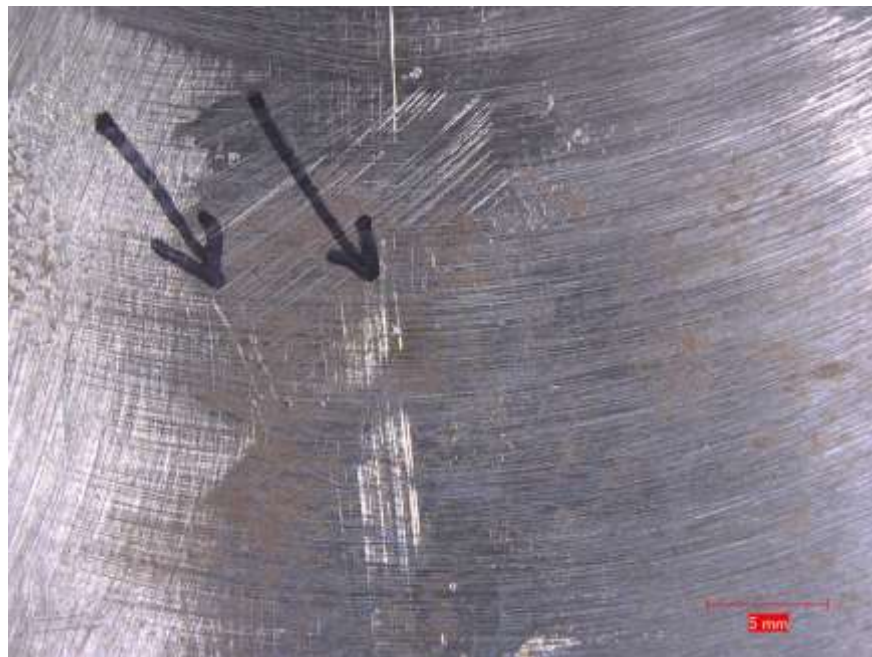
図 4 鏡板外面側の外観写真

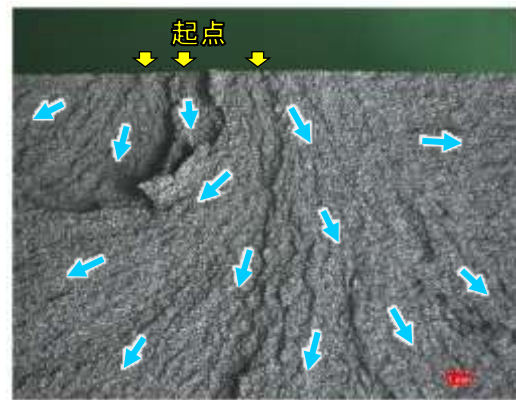
図 5 破面出しおよび洗浄後の外観写真

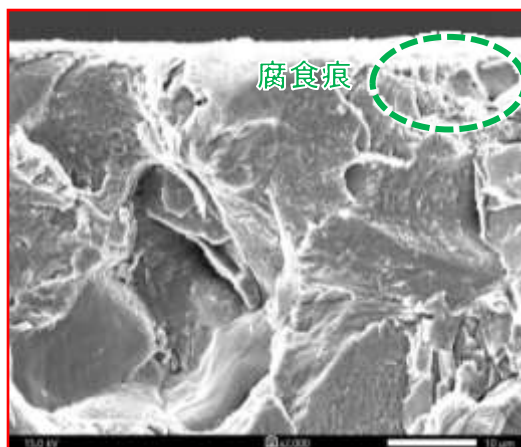
図 6 亀裂起点の破面の SEM 写真

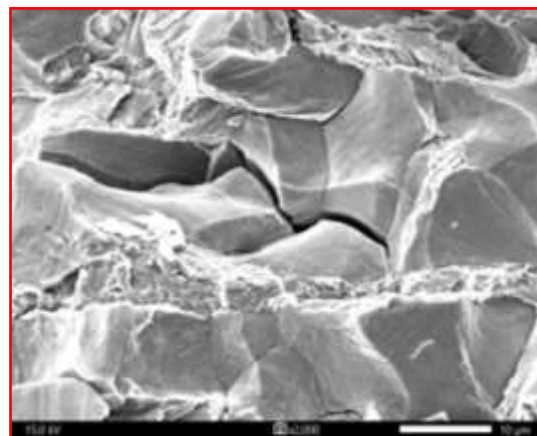
図 7 亀裂進展の破面の SEM 写真

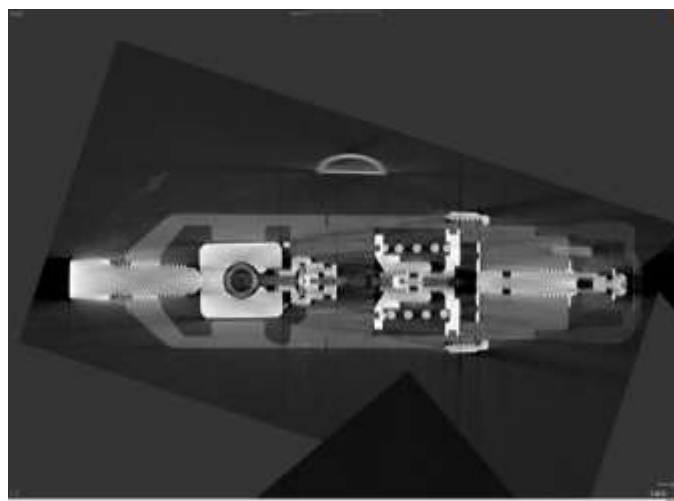
図 5 容器、附属品、調整器の非破壊検査結果  
(独立行政法人製品評価技術基盤機構の協力による)

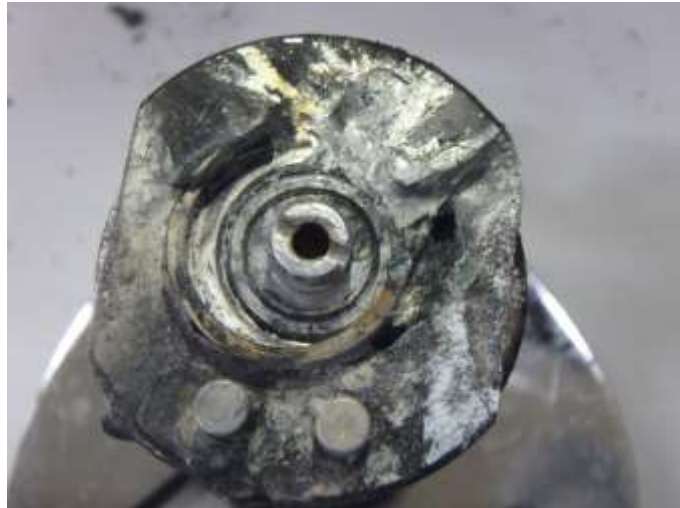
図 6 調整器の分解検査結果(附属品側から見たボドックシール)
