令和３年度固定価格買取制度等の効率的・安定的な運用のための業務

**固定価格買取制度の事業実施状況等（標識及び柵塀等）の確認に関する調査  
調査報告書**

令和４年３月  
パーソルテンプスタッフ株式会社

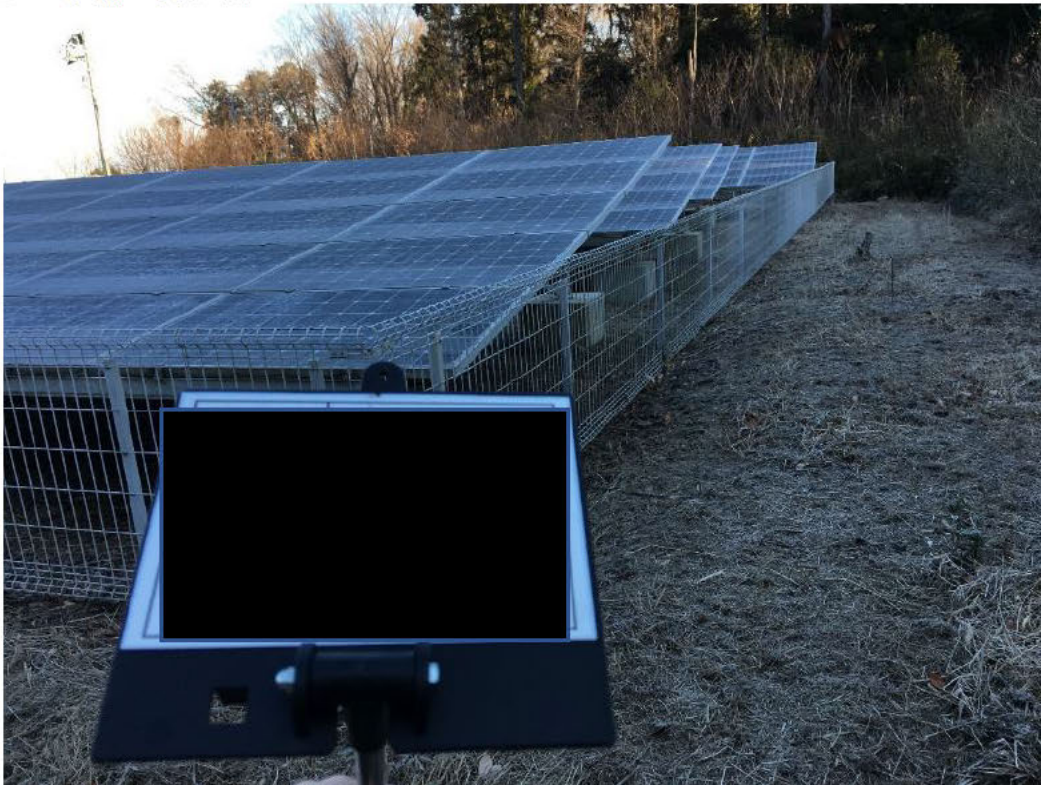
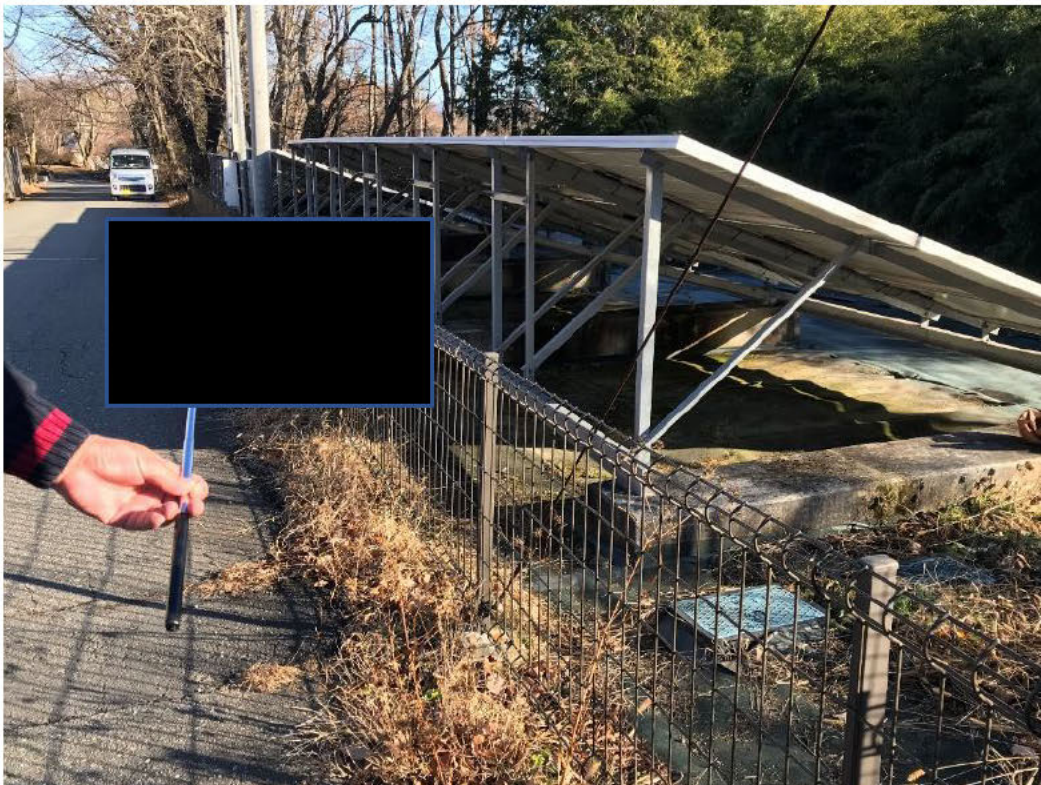
柵塀越しに設備に接触可能

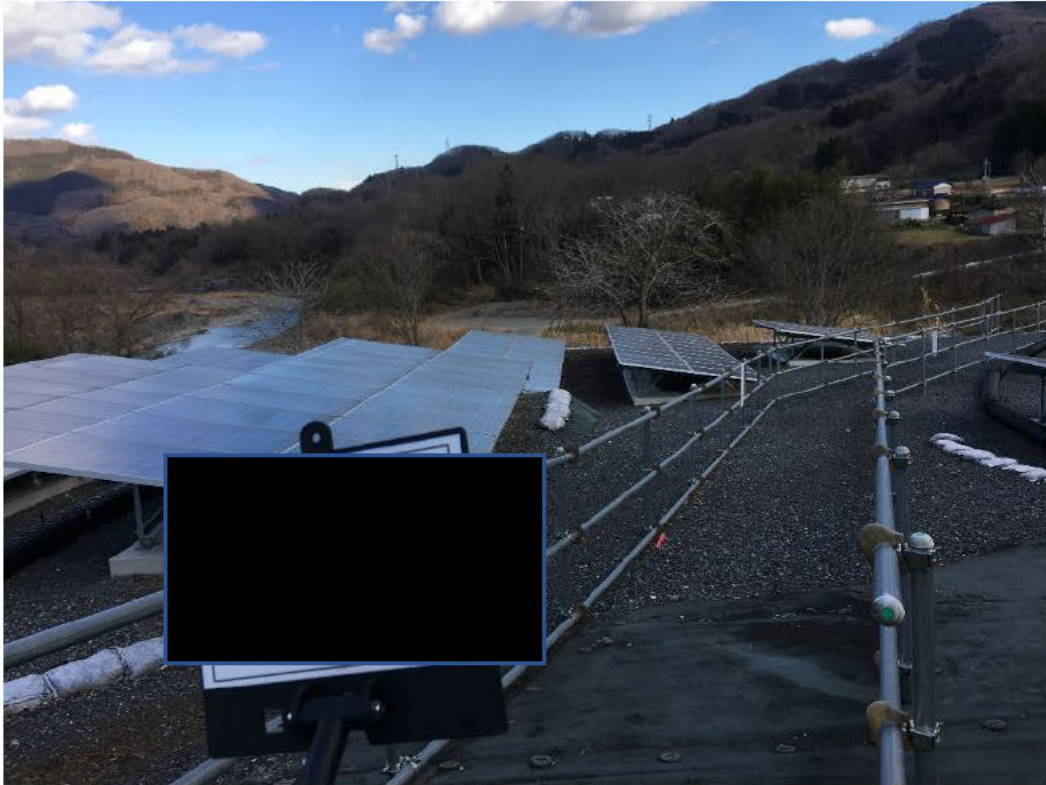
隙間から進入可能

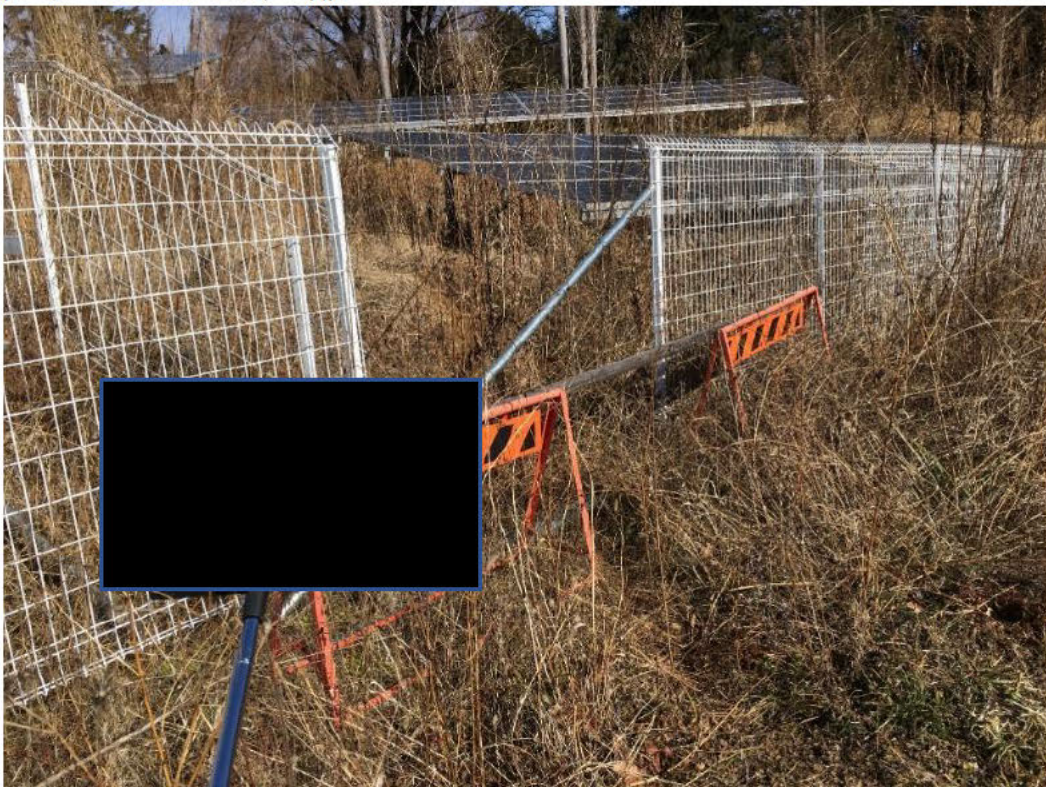
一部柵がないところから進入可能

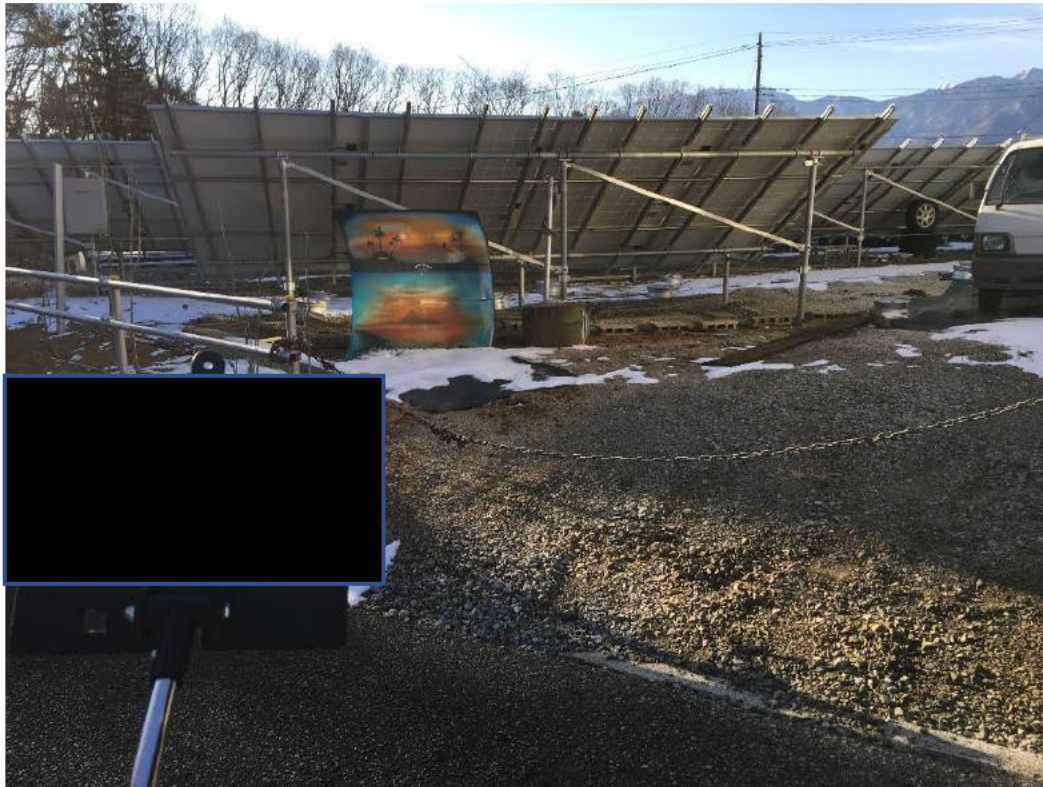
入口のチェーンから進入可能

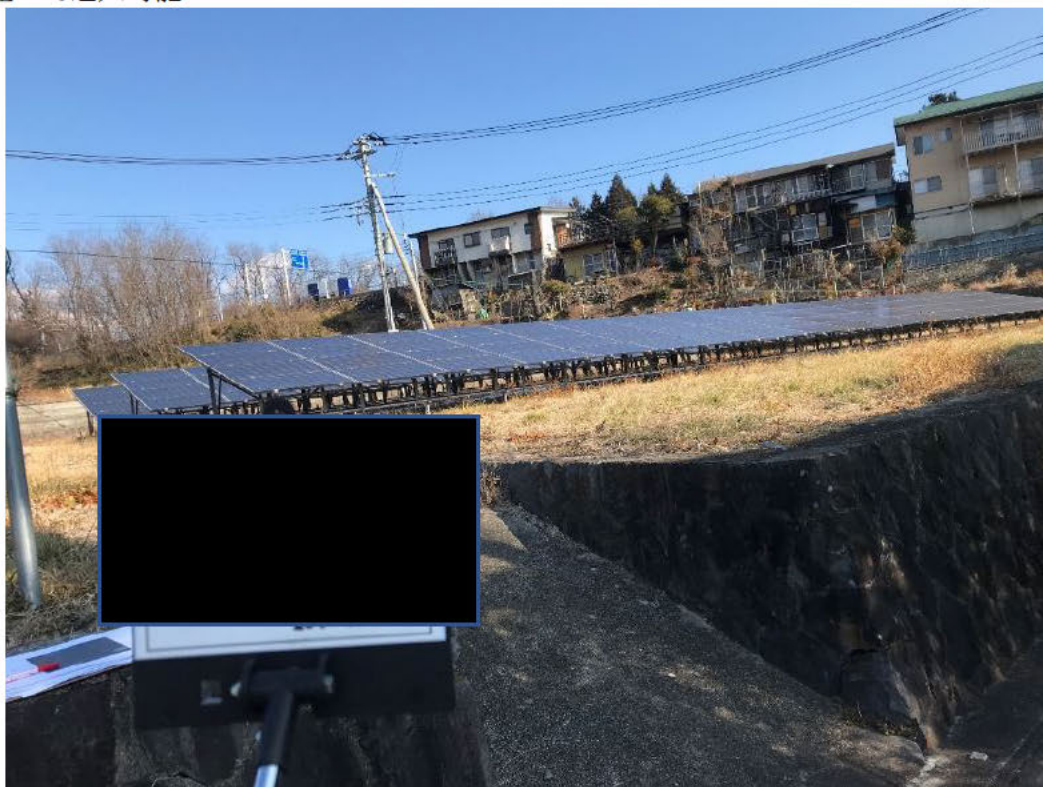
石垣を登って進入可能

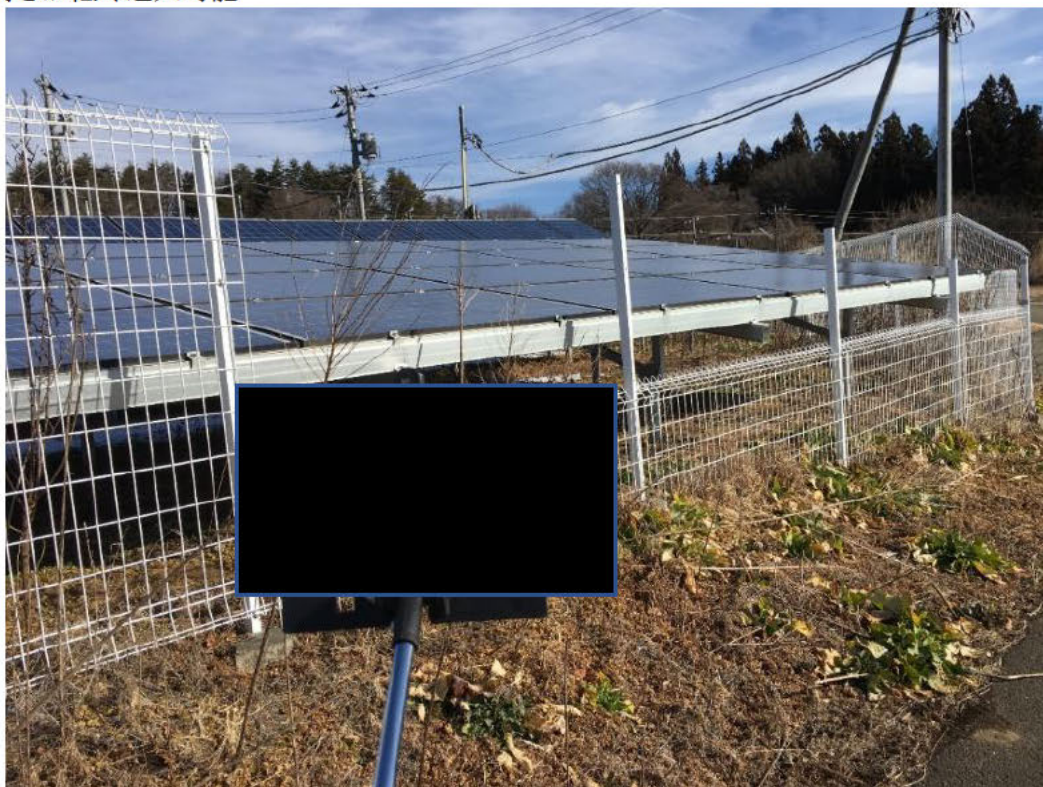
一部の高さが低く進入可能

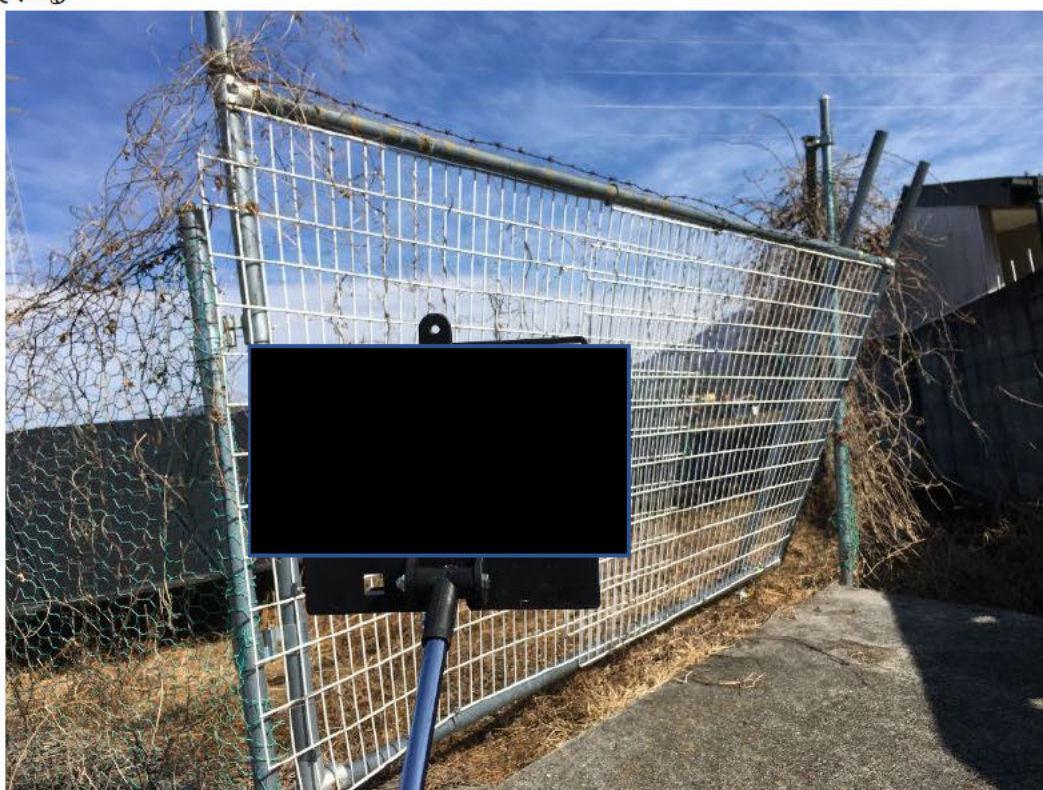
傾いている

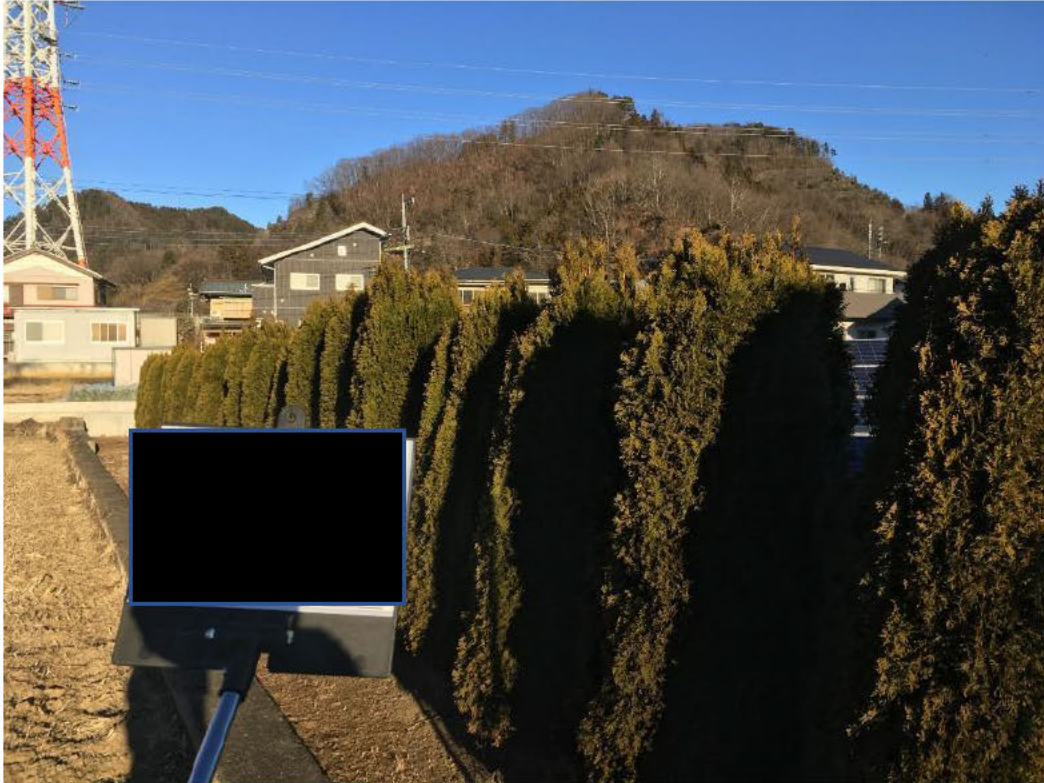
植木の隙間から進入可能

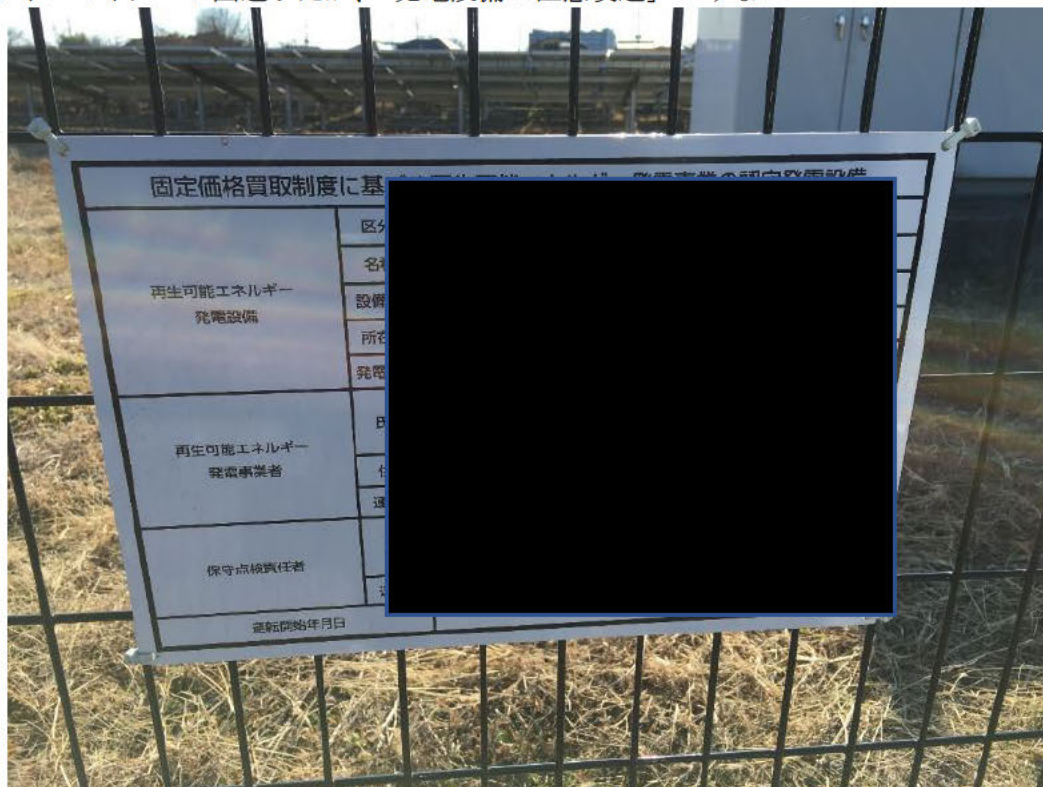
ガイドラインのイメージ図通りだが、「発電設備の注意喚起」のみない

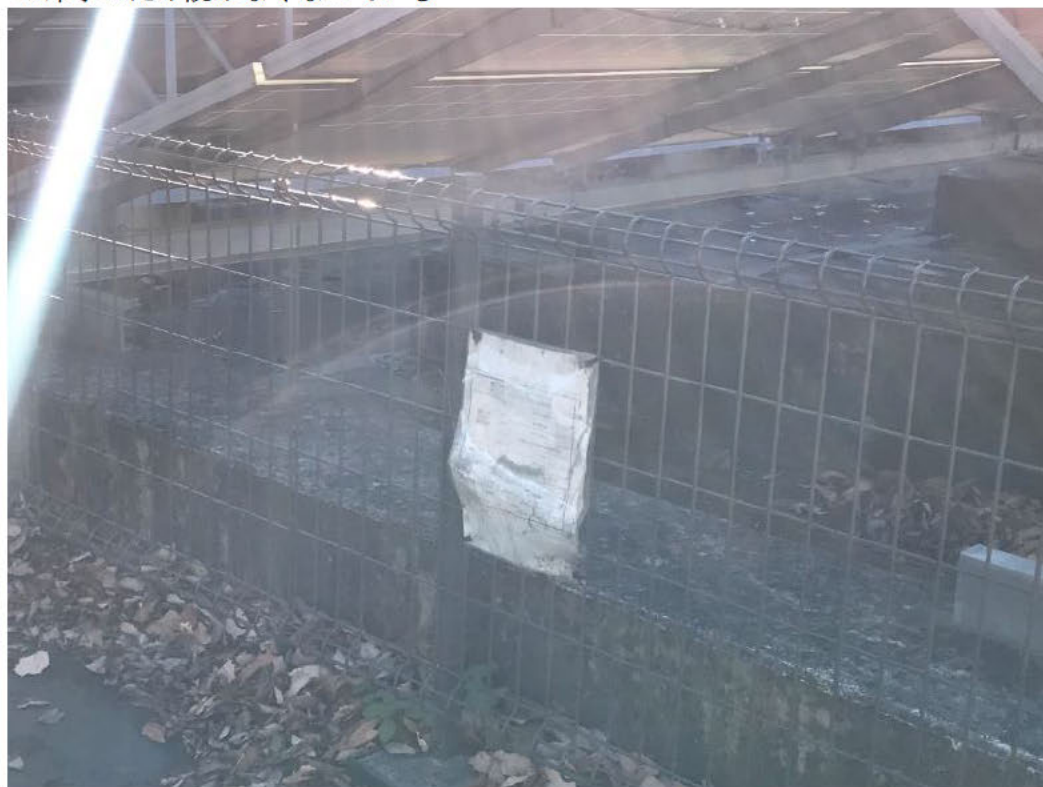
普通紙への印字のため読めなくなっている

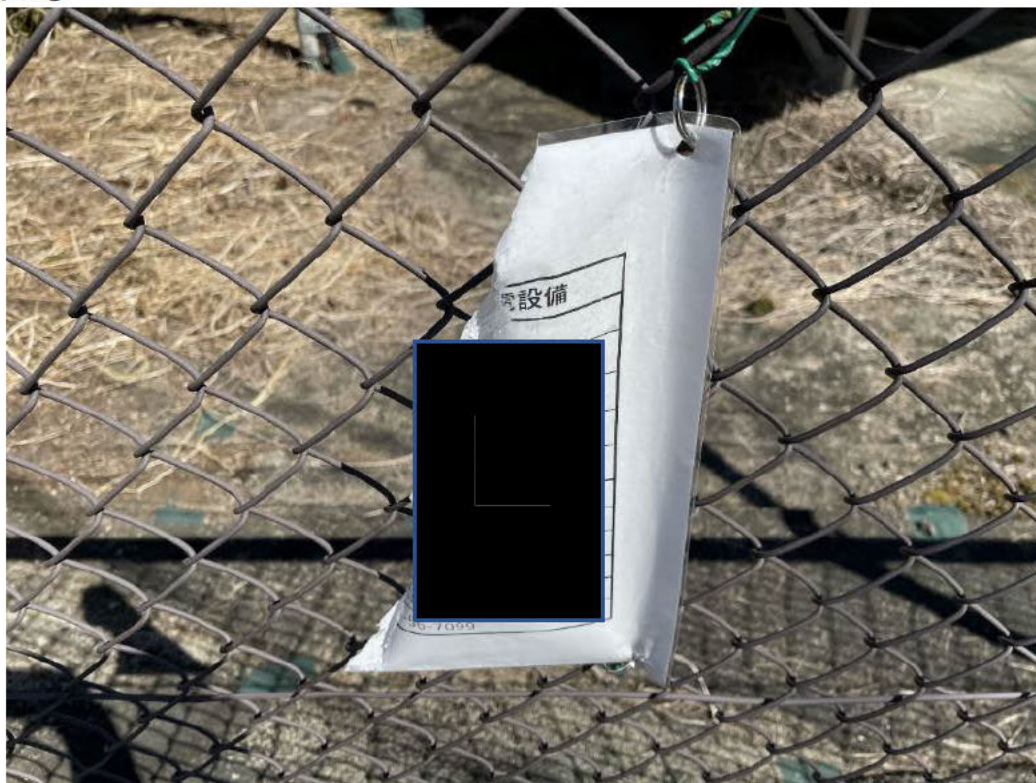
破損している

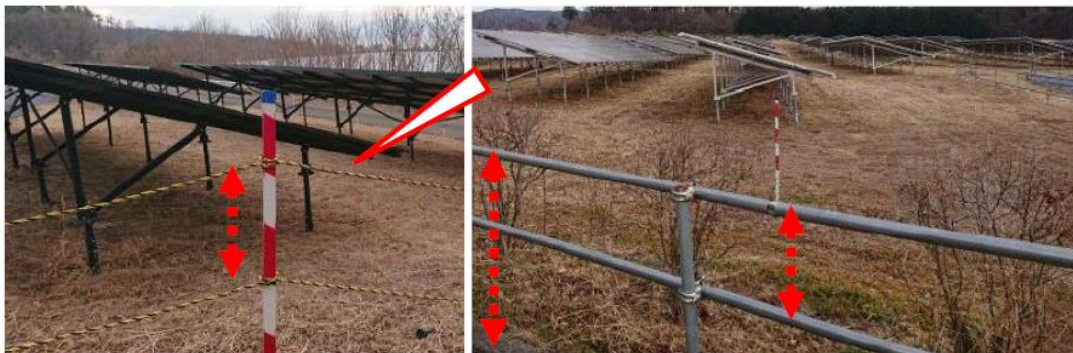
柵の隙間や上から、第三者が容易に構内に立ち入り可能。またロープは第三者が容易に取り除くことができる。

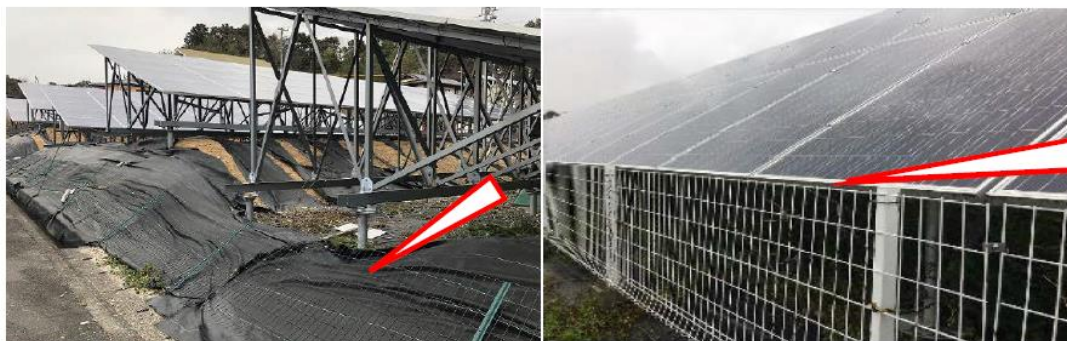
柵塀が倒壊し、第三者が容易に構内に立ち入り可能。

第三者が外部から容易に、発電設備に接触できる。

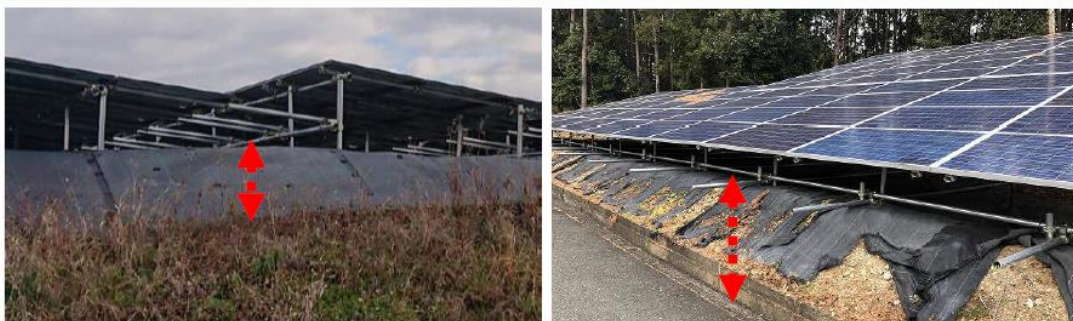
周囲の土地より高上げはしているが、柵塀が無い限り、第三者が容易に構内に立ち入ること・発電設備に接触することが可能。
