令和 4 年度固定価格買取制度等の効率的・安定的な運用のための業務

# 固定価格買取制度の事業実施状況等の 確認に関する調査報告書

2023年3月31日  
エコリンクス株式会社

### 第2章 標識・柵塀等の設置が不適切と疑われるFIT発電設備に係る現地確認

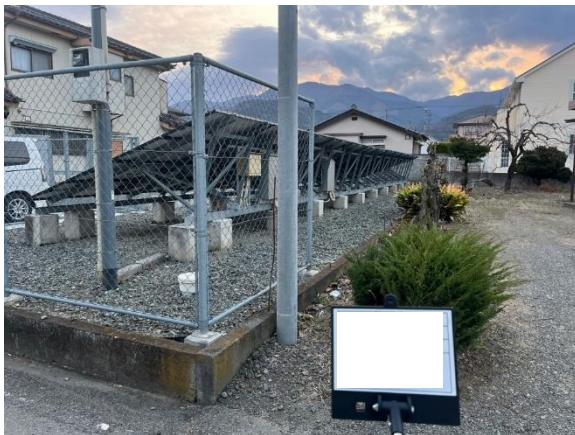
柵塀一部無し

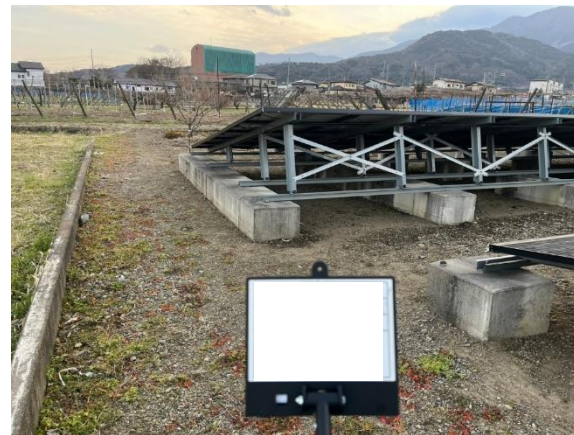
柵塀無し

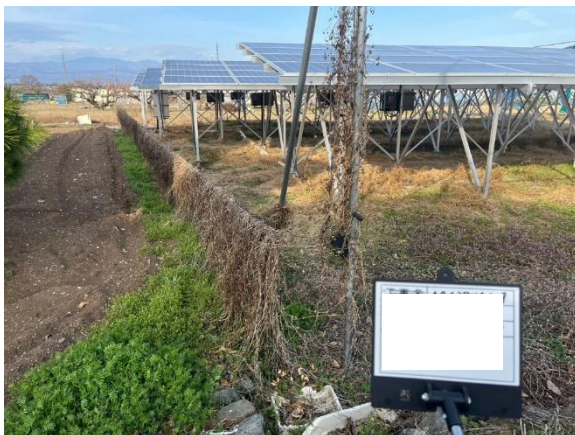
発電所への侵入容易

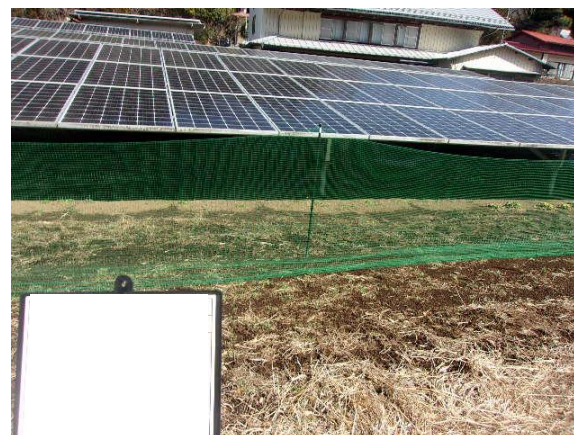
柵塀材質

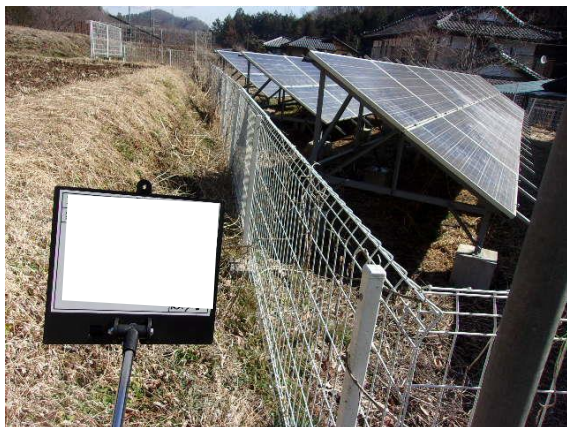
外部からの接触可能

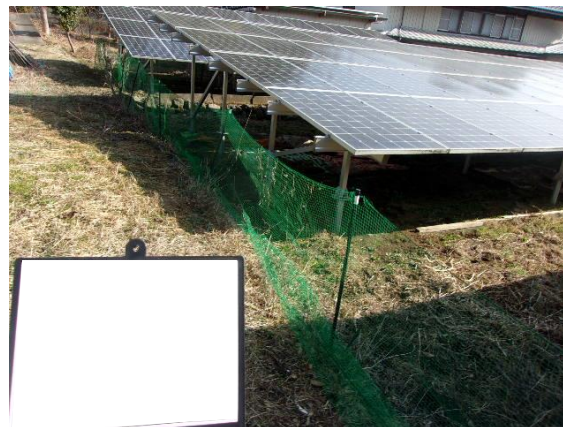
柵塀からはみだし

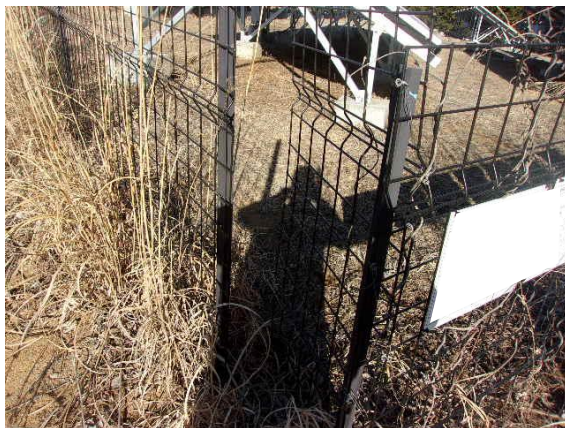
柵塀の破損・変形

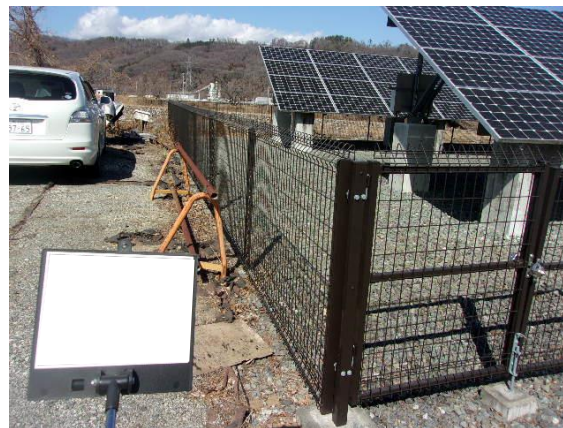
施錠無し

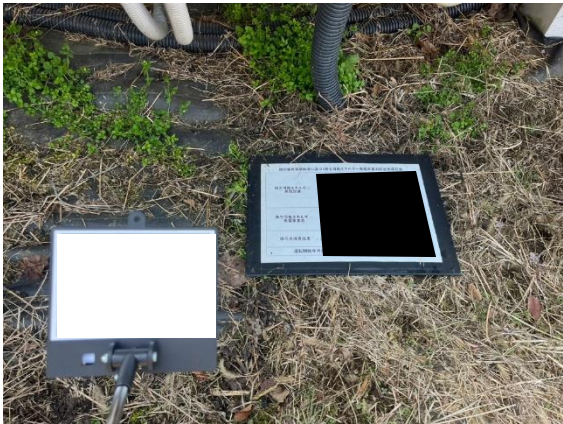
標識の落下

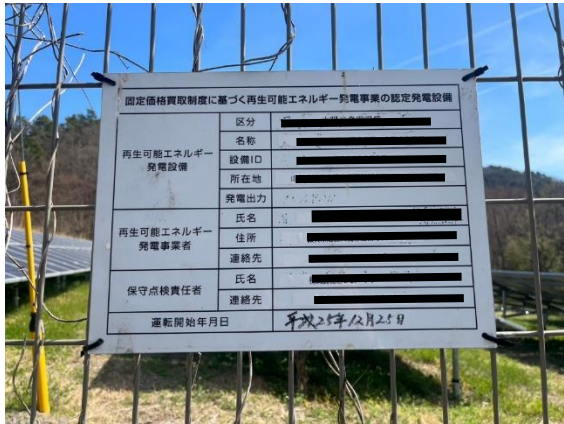
標識の一部が未記載
