令和5年度小規模発電設備等保安力向上総合支援事業

報告書

令和6年3月29日

SOMPOリスクマネジメント株式会社

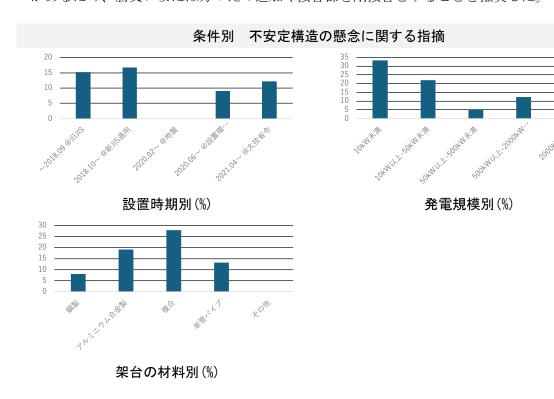
- ・立入検査の同行による調査結果で不安定構造の懸念に関する指摘を行った太陽電池発電設備(①) は 35 件(14.4%)であった。
- ・代表的な指摘内容は以下の通りである。▶南北立面、東西立面いずれかにおいてブレースまたは方づえが配置されていない▶現地で支持物を手で押して揺れが生じた
- ・当該項目の指摘があった太陽電池発電設備は積雪、強風、地震等が発生した際に倒壊する恐れがあるため、筋交いまたは方づえの追加や接合部を剛接合とすることを推奨した。

- ・設置時期別では特に傾向はみられなかった。
- ・発電規模別では発電規模が小さいほど指摘を受ける割合が多くなる傾向が見られた。
- ・架台種類別では「アルミニウム合金」、「複合」で指摘が多く、東西方向の荷重に対して抵抗するブレースや方づえ等の斜材が配置されていなかった事例があったためである。

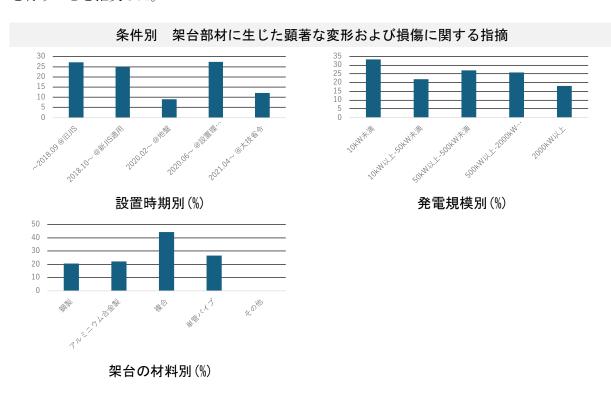
- ・立入検査の同行による調査結果で架台部材強度不足に関する指摘を行った太陽電池発電設備(①) は 58 件(23.9%)であった。
- ・代表的な指摘内容は以下の通りである。
 - ▷支持物の部材で変形が確認された
 - ▷一部の筋交い部材に目視で確認できるほどの大きなたわみが生じていた
- ・当該項目の指摘があった太陽電池発電設備は部材の変形が生じており、架台の安全性が確認できないため、構造計算によって支持物の構造安全性を確認した上で部材の交換や必要に応じて補強を行うことを推奨した。

- ・設置時期別では特に明確な傾向はみられなかった。
- ・発電規模別ではわずかにではあるが、発電規模が小さい設備ほど指摘が多くなる傾向が見られた。
- ・架台種類別では「単管パイプ」や「複合」で指摘が多い傾向が得られた。

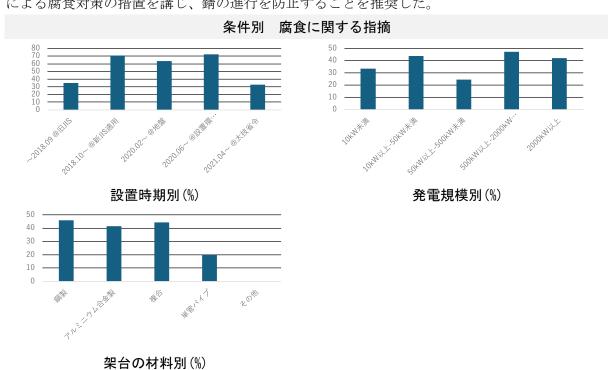
- ・立入検査の同行による調査結果で腐食に関する指摘を行った太陽電池発電設備(①) は 102 件 (42%)であった。
- ・代表的な指摘内容は以下の通りである。
- ▷架台部材または接合金具に腐食が確認できた
- ▷支持物の締結材で腐食が確認できた
- ・当該項目の指摘があった太陽電池発電設備については錆を除去したうえで防食テープや塗装など による腐食対策の措置を講じ、錆の進行を防止することを推奨した。

- ・設置規模別では明確な傾向はみられなかった。
- ・発電規模別では発電規模が大きい、500kW 以上~2000kW 未満や 2000kW 以上の発電所で材料および腐食に関する指摘が多い傾向が見られた。これらは敷地が広く多くの架台が設置されているため、腐食発生箇所の期待値が高くなるためと考えられる。
- ・架台種類別では「鋼製」が最多の割合であった。でこれは架台本体のアルミニウム合金製の部材 同士を接合するボルトなどで腐食が生じている場合があったためである。

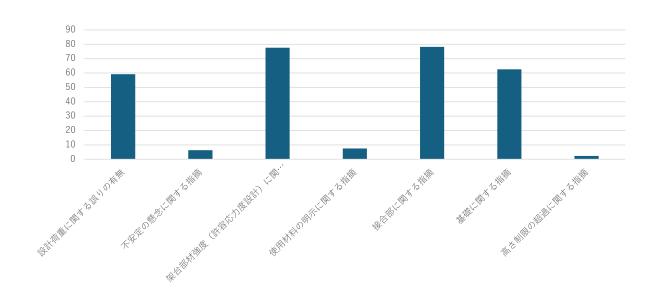
図 2-2 設計図書の確認における項目別の指摘割合

設計図書に関する指摘割合は「架台部材強度に関する指摘」、「接合部に関する指摘」が 80%で特に多い傾向であることが分かった。次いで「設計荷重の誤りに関する指摘」、「基礎に 関する指摘」が約 60%程度と多かった。

「架台部材強度に関する指摘」については、座屈などを考慮し部材の許容応力度を決定することが旧 JIS で要求されていなかったためか、新 JIS でもそれらの考慮がない計算書が散見された。加えて、ボルト孔などによる断面の欠損を考慮しないまま、部材の断面性能を求める計算書も多く、これらは危険側の検討となるために指摘を行った事例も多い。部材の強度を過大に設定した場合は、各種荷重に対する裕度が不足する懸念があり、構造設計の根底に影響する。

「接合部に関する指摘」については先述の通り、アルミニウム部材特有の自由な形状やスロット接合など摩擦による接合形式が多く、構造計算によりその安全性を確認することが困難であることに加えて、試験による評価方法も標準化されていないことにより指摘の件数が多くなったものと考えられる。接合部における架台の損傷は、脆性的な崩壊につながる恐れがあるため、接合部付力の正確な評価や設計は重要である。

「設計荷重に関する誤り」については、本来存在する荷重を入力しないことなど、実態よりも 小さな荷重を過大に与えて設計を行った事例が多くみられた。「架台部材強度に関する指摘」同 様、各種荷重に対する裕度が不足する懸念があり、構造設計の根底に影響する。

「基礎に関する指摘」については、基礎の検討がない場合や不適切な検討方法を採用した事例 が多くみられた。架台と地盤の定着が担保されない場合は構造計算などにより部材の安全性が確認されても、架台ごと飛散につながる懸念がある。

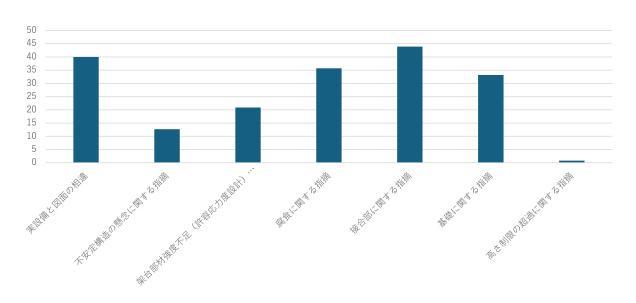
図 2-3 現地支持物における項目別の指摘割合(%)

現地支持物に関する指摘割合は「実設備と図面の相違」や「接合部に関する指摘」40%以上と 多い傾向であることが分かった。これらの指摘は関連性が強く、図面や計算書に示されていない 接合部や継ぎ手を設けた架台が多くみられたため、指摘に至っている。次いで、「腐食に関する 指摘」と「基礎に関する指摘」が35%程度と多かった。

「腐食に関する指摘」には、腐食の進行により部材断面の減肉や架台部材の耐力低下を引き起こすリスクがあるため、維持管理の際に腐食の発生を確認される場合は、防錆処理や部材の交換をされたい。
