令和 5 年度経済産業省委託

石油・ガス供給等保安対策調査等事業費  
(安全技術普及事業 (事故発生原因分析等調査))  
報告書

令和 6 年 3 月

特別民間法人高圧ガス保安協会

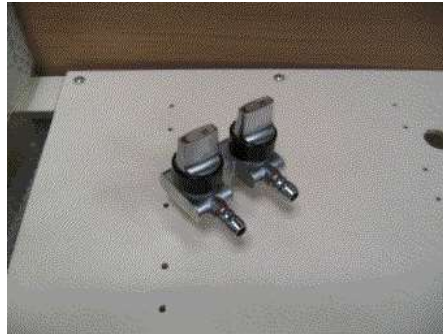
### ①未使用ガス栓誤開放

安全機構の無い未使用ガス栓を誤開放し、ガスが漏えいするもの。対策として、安全機構を有するガス栓への交換が望ましい。

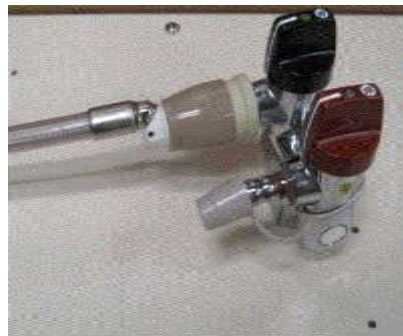
### ②未使用ガス栓誤開放(キャップ適)

未使用ガス栓に付属のゴムキャップを被せていたが、被せ方が不完全であったり、熱で劣化していたりすることで、隙間からヒューズ機構が作動しない程度の流量でガスが漏えいするもの。器具が接続されていないゴム管が接続された状態や、先端にアルミホイルが被せられた状態でも同様の現象が発生する。

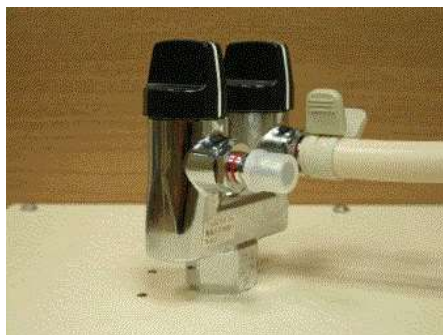
### ③未使用ガス栓誤開放(キャップ不適)

未使用ガス栓に被せたキャップが、こんろ等の購入時に輸送中のゴミの混入を防ぐ目的でこんろ側のホースエンドに被せられていたものであったため、隙間からヒューズ機構が作動しない程度の流量でガスが漏えいするもの。

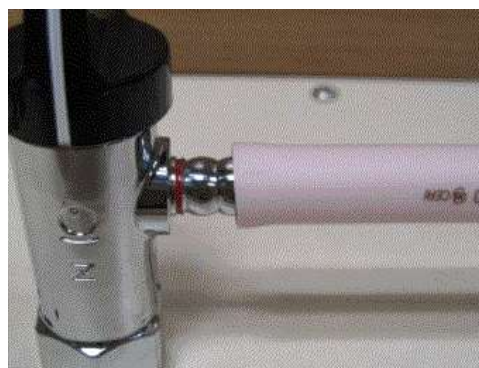
### ①外力、接続不完全

外力が掛かることで接続が不完全となったり、損傷を引き起こしたりすることで、ガスが漏えいするもの。ガス栓の誤開放の事故と同様、ヒューズ機構が作動しない程度の流量でガスが漏えいすることが多い。なお、ゴム管にはゴム管止めを使用するが、このゴム管止めの締め付けが甘くても接続不良となる。

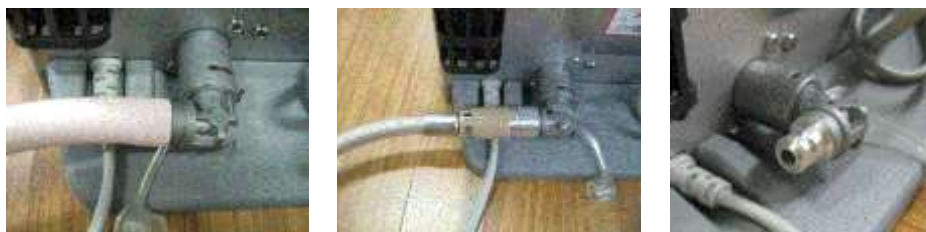
## ②不適合接続具使用

器具側のスリムプラグに誤ってゴム管を接続したため接続不良となりガスが漏えいするもの。ファンヒーターでの発生事例が多く、本来スリムプラグはガスコードを接続するものである。

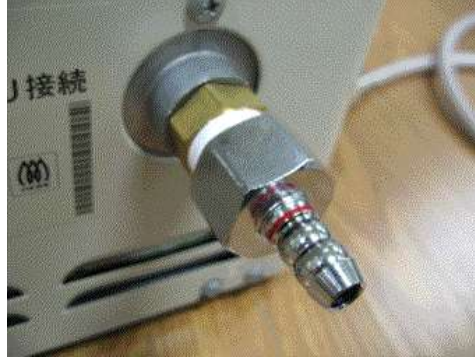
### ①消費者の不安全行動

ねじ末端をホースエンドに変換するホースエンドアダプターを使用して瞬間湯沸器のゴム管接続をする際、消費者自らが施工をし、パッキンを入れ忘れる等の理由でガスが漏えいするもの。

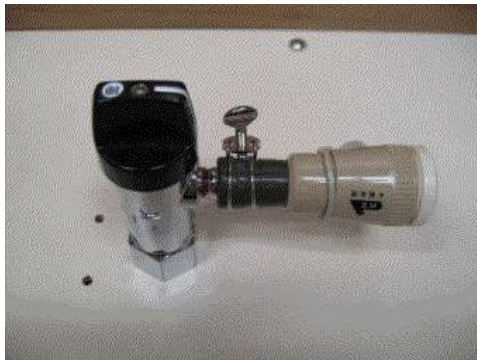
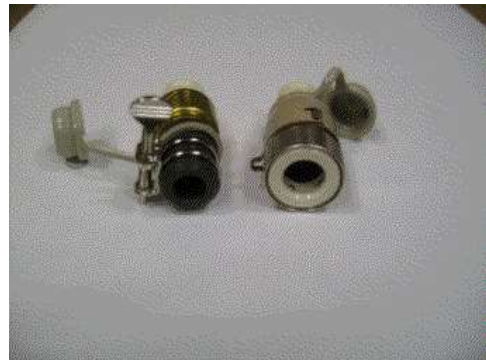
### ②劣化・腐食

ホースエンドに接続するゴム材の部分が劣化することでガスが漏えいする。その他、ゴム材が使用されている迅速継手部のパッキンなどが脱落する事例もある。

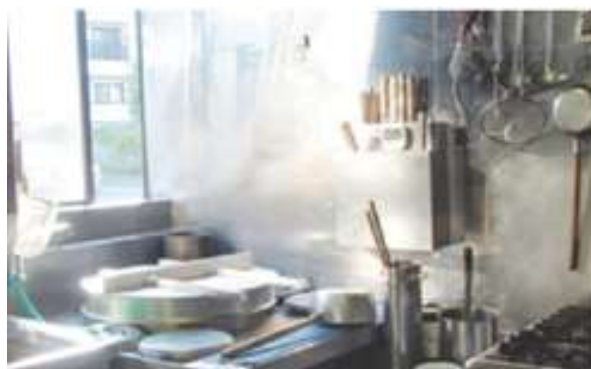
業務用厨房等を見ると、建物の建設当初から厨房として設計されている場合には給気設備が足りていることが多い一方で、テナントとして厨房が入居した場合には給気設備が足りないことが多く、窓や勝手口を給気口として使用している設備が多く見られた。中には、燃焼器の上にレンジフードを設置するために十分なスペースが無く、また限られた空間を有効活用しようと、そのスペースに棚を設置している設備も存在していた。改善を行うにあたり、厨房機器を、すでに備え付けられているレンジフード下の適切な位置への移動ですむ場合においては、厨房関係者の理解を得やすいが、レンジフードの購入、買い換え等が発生する場合には、すぐに理解を得ることが難しい。また、消費者は事業者に相談することなく厨房機器を設置していることが多く、設置後のレンジフードの設置等、設備改善が難しいことから、情報収集に努め、機器設置時のタイミングで給排気設備等の確認や設備改善をすすめていくことも必要であると考え。また、厨房関係者に排ガス中毒と給排気設備との関係等について説明すると、排気設備の重要性については理解しているものの給気設備の必要性を理解していないケースも多く見られたことから、給気と排気のバランスについて、周知用リーフレットを利用しながら消費者に丁寧に説明することも、変わらず必要であると考え。

窓や勝手口を給気口、排気口としているケース

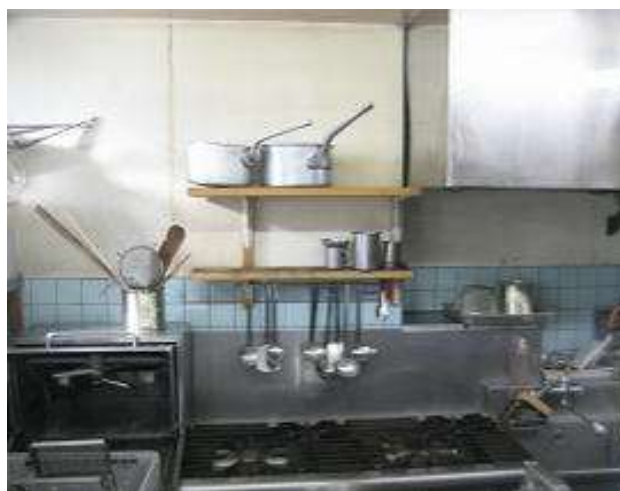
レンジフードからはみ出たレンジ

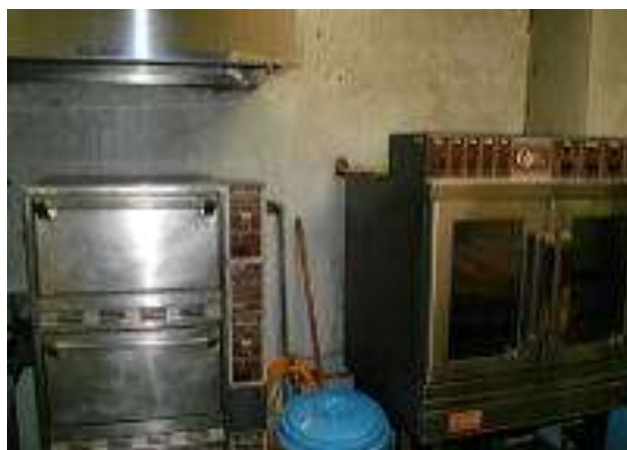
レンジフードが上に無いオーブン

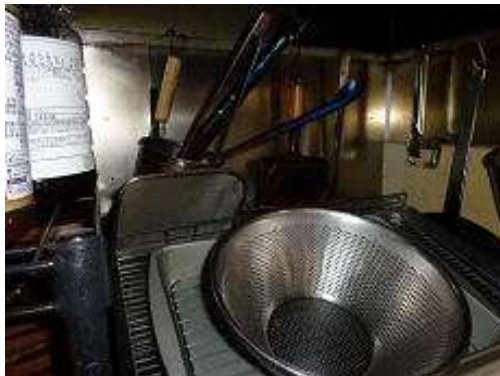
厨房機器や給排気のバランスを改善していたとしても消費者の不適切な使用により排気不良等に陥り、事故につながる可能性がある。例えば、調理器具の置き場に困り、オーブンの上に調理器具が乗せた状態で使用する厨房等が存在するが、置いた調理器具が排気口を塞いでしまい、不完全燃焼を引き起こすことにつながる可能性がある。加えて、オーブンの排熱は高温であるため、火災を引き起こすことにつながる可能性もある。厨房機器をはじめとする燃焼器具の使用方法について周知用リーフレットを利用しながら厨房関係者に情報提供をする必要があるものとする。

オーブン上の調理器具

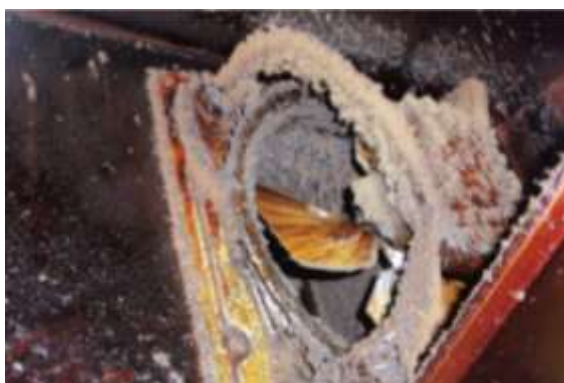
汚れた換気扇

燃焼器周りに付着した油に引火し火災を引き起こすこともあり、また、汚れが進行すると、清掃が困難となってしまうことも多くなるため、給排気の説明だけでなく、汚れが進行する前にこまめな清掃を心掛けるよう周知すること及び火災も含めて清掃を怠ることの危険性を伝える必要があるものとする。

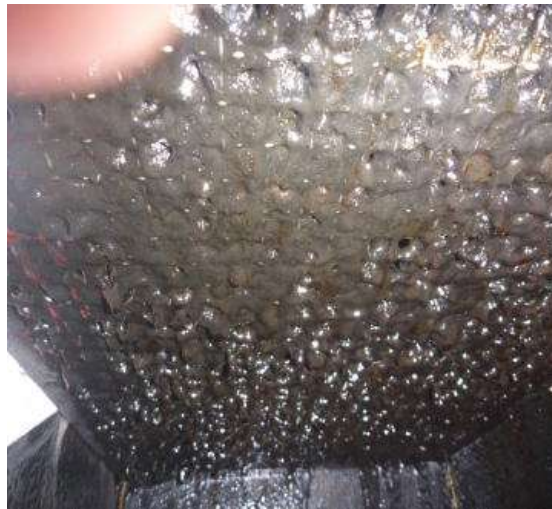
汚れた屋外排気出口

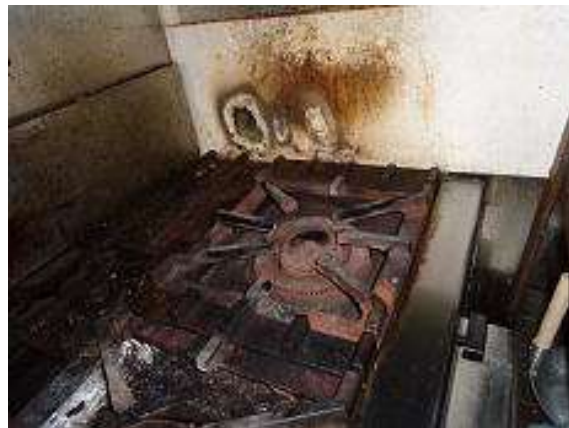
レンジ周りの油に引火した跡

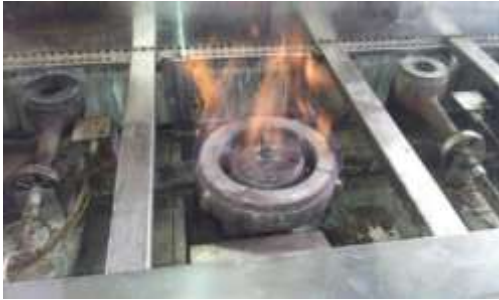
以下の写真のように、劣化により不完全燃焼を起こしている燃焼器も存在している事がある。消費者は異常があると認識していても継続して使用するケースが多くあるため、日々の清掃の必要性和異常を感じた際にはメンテナンスが必要であることについて周知用リーフレットを利用しながら厨房関係者に周知することが重要となると考える。

劣化による不完全燃焼

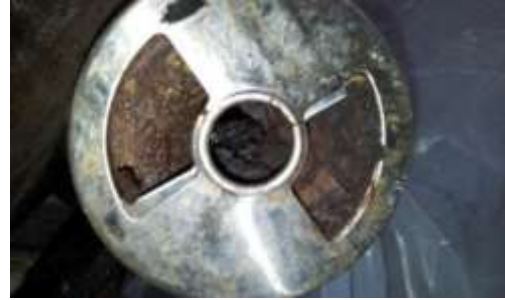
給気口の腐食

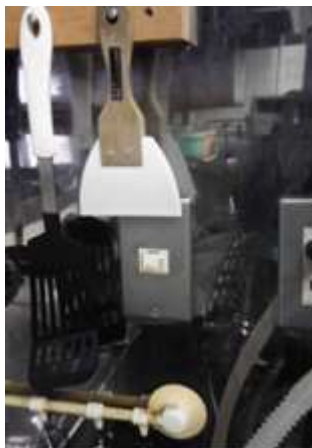
厨房内はレイアウト変更や新たな器具の設置によって煩雑な状態になっていることが多く、給排気設備のスイッチの入れ忘れにつながる恐れがある。また、誤接触等も引き起こし事故につながりかねないことから、スイッチ周りを整頓するとともに、シール等で目立たせることも有効となる。

雑然としているスイッチ周り

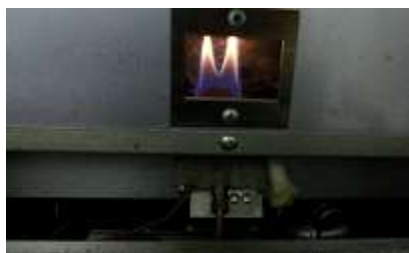
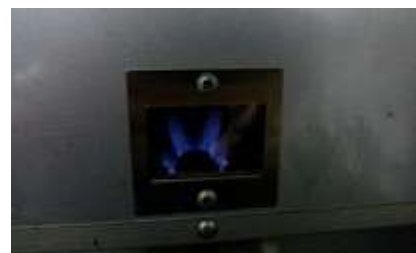
業務用厨房機器に起因する事故発生要因を見ると、器具栓の誤開放、点火ミス、劣化・腐食、損傷が多い。排ガス（ＣＯ）中毒に至る要因としては、スイッチの入れ忘れ等による給排気設備の異常の他、多岐に亘る。点火ミスにおいては、高圧ガス保安協会が過去に実施したＬＰガス使用の業務用施設の実態調査においてパイロットバーナーの燃焼不良による着火不良が多く見られたことから、パイロットバーナーの劣化等も点火ミスの背景の一つとして考えられる。

劣化したパイロットバーナーの炎 通常のパイロットバーナーの炎

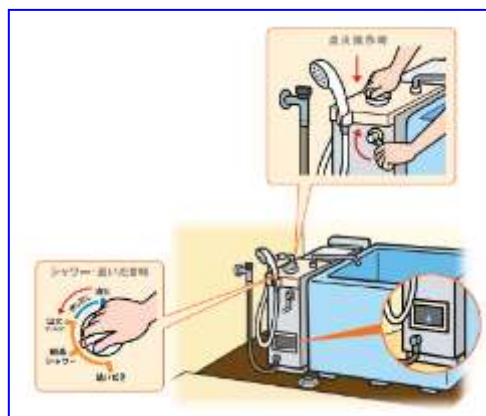
つまみの誤操作により、放出・滞留した未燃ガスに引火して異常着火をする。

(例：口火からシャワー等にしようとしたが、つまみの回転方向を間違えて、消火し、生ガス放出し、再点火して異常着火に至る。シャワー等から口火にしようとしたが、つまみを戻し過ぎて、消火し、生ガス放出し、再点火して異常着火に至る。)

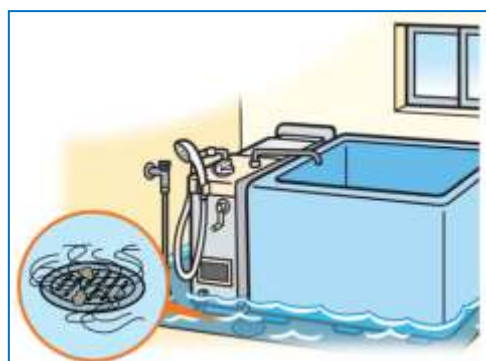
### c) 浴室冠水時

浴室排水口の掃除不足により、浴槽からの排水でふろがまが冠水し、機器内に水が浸入して、着火しにくい状況となり、放出・滞留した未燃ガスに引火して異常着火や炎あふれをする。

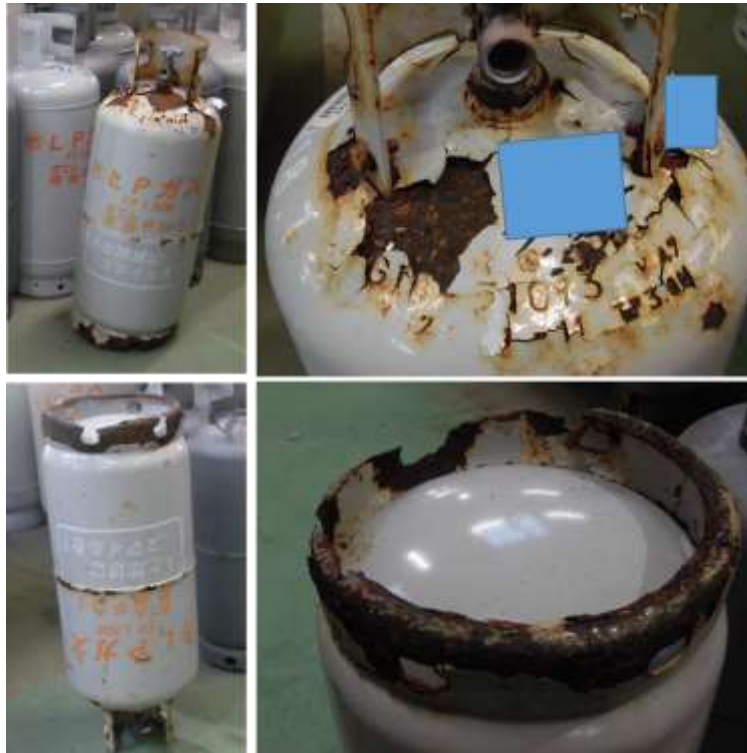
(a) 島嶼に設置されていた容器

腐食対策として重要である防錆塗装について、容器製造時にメーカが施す塗装は、容器再検査で除去されるため、容器検査所が容器再検査後の容器に適切な塗装を施すことが重要という意見があった。一方、容器検査所において、島嶼、温泉地域から引き取られた容器を図 4 に示す。島嶼に設置されていた容器は塗装が剥離し腐食しており、容器底部スカートも激しく腐食しているため、容器を縦置きにすると傾いた状態となる容器もある。温泉地域に設置されていた容器は塗装の上から広範囲に斑状に腐食しており、容器の塗装を剥離しても、斑状の腐食が確認できる。

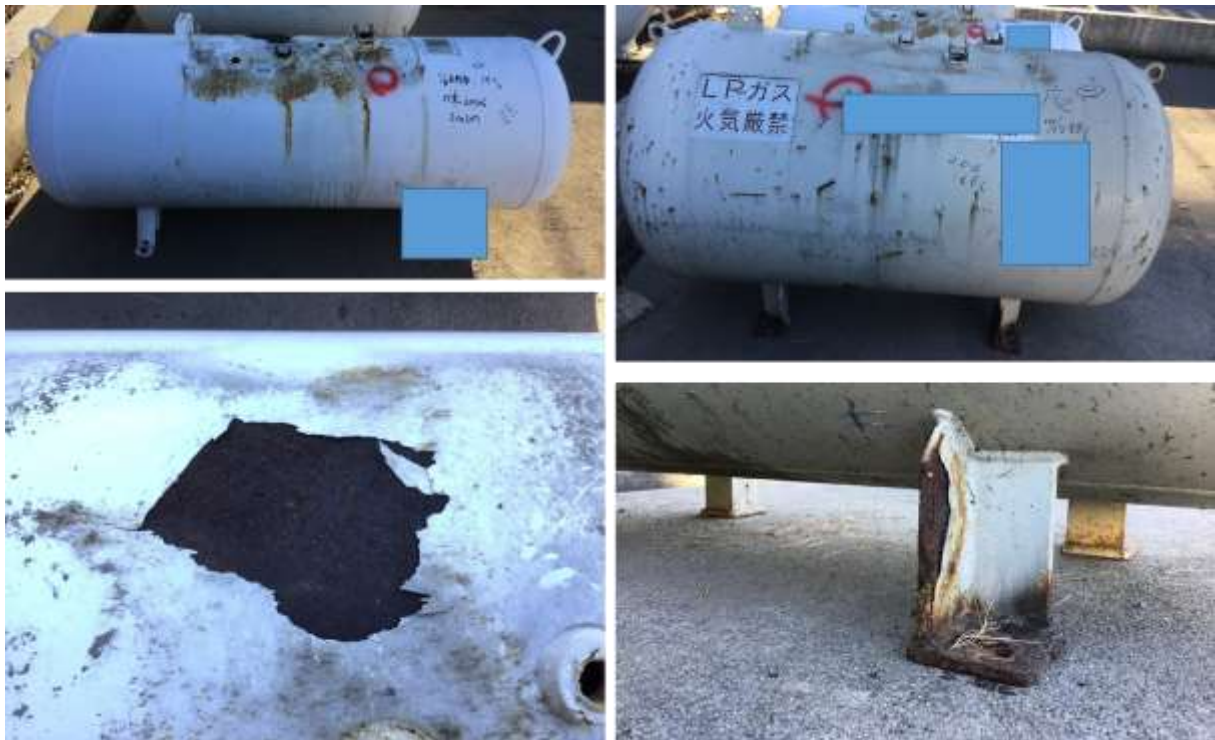
図5 告示検査の外観検査で破棄を決定したバルク貯槽
