EV・PHV向け充電設備のユニバーサルデザイン・バリアフリー等実態調査

EV・PHV向け充電設備のユニバーサルデザイン・バリアフリー等実態調査集計結果

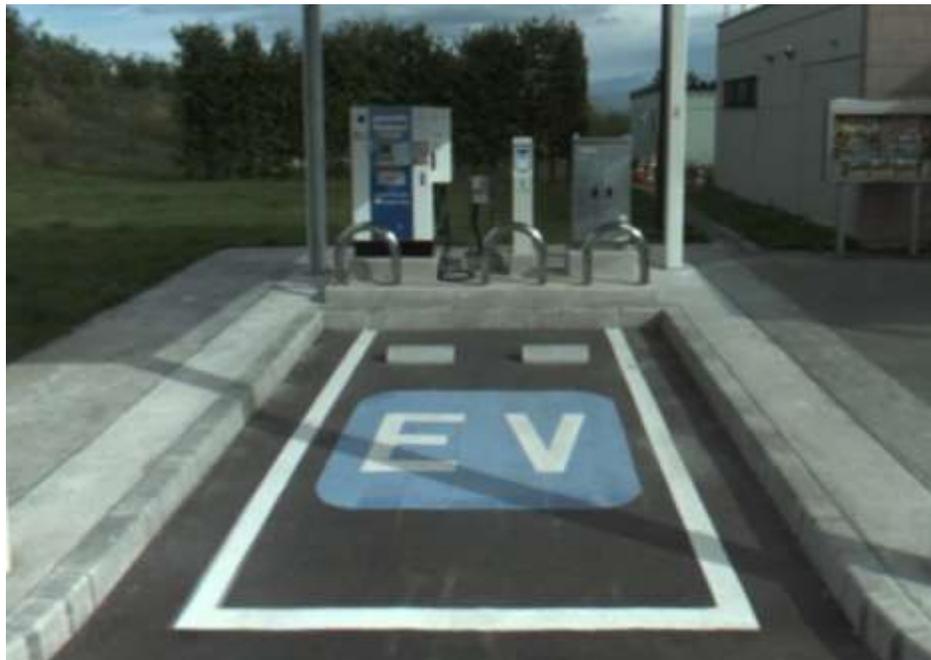
(対応前)

- ・ 機器本体はバリアフリー未対応
(操作ボタン・液晶・緊急停止ボタン未対応)
- ・ 防護柵間隔 800mm以下
- ・ 段差 20mm以上
- ・ 駐車マス 3.5m以上
