## 岩屋ウィンドファーム発電所 11A号風車 倒壊事故について（中間報告概要）

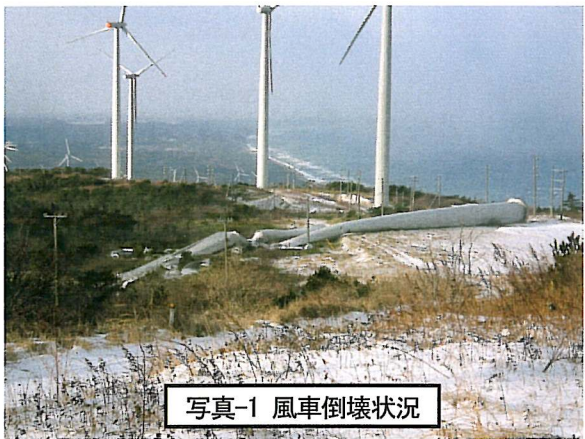
写真-1 風車倒壊状況

- ・日時：平成 19 年 1 月 8 日 21 時 51 分
- ・状況：基礎破壊により 11A 号風車が倒壊(写真-1)

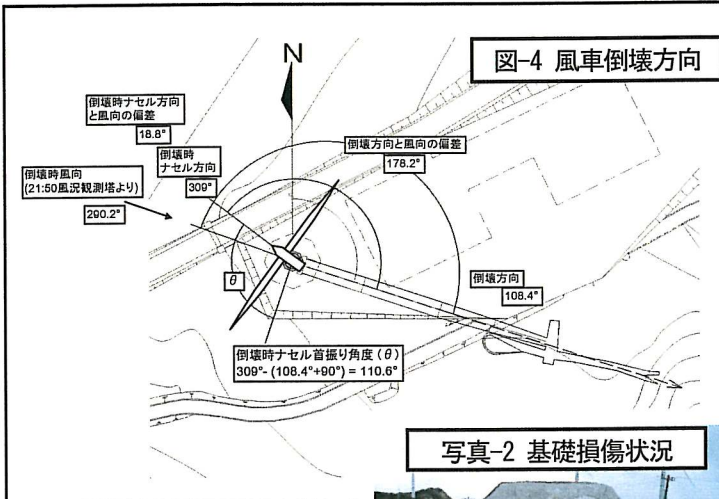
図-4 風車倒壊方向

【倒壊方向】(図-4)

- ・倒壊方向：108.4° (倒壊時風向：290.2°)
  - ・倒壊時のタワー回転数：46.3°
  - ・倒壊時のナセル回転数：110.6°
- (\*上空から見て反時計方向に回転)

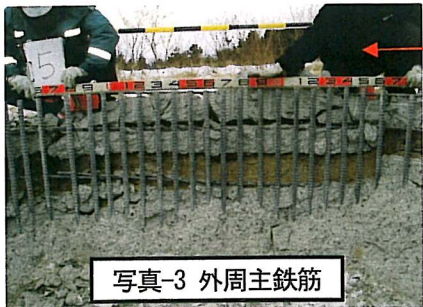
写真-3 外周主鉄筋

- ・アンカーボルト(M36, 1500mm, 128 本)の破断なし
- ・コンクリートはアンカープレートから外周へ 45° の角度でせん断破壊し外周主鉄筋界面で剥離(写真-2)
- ・内周主鉄筋(D19, 64 本)は全て引張破断する一方、外周主鉄筋(D29, 152 本)は破断せず基礎側に残存(写真-3)
- ・コンクリート芯かぶりは、設計 100mm に対し、実測 40～130mm(写真-4)
- ・鉄筋の寸法/配置及び帯鉄筋のピッチは設計通り

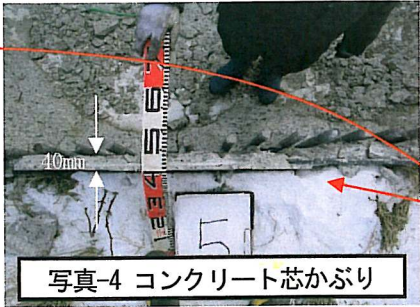
写真-4 コンクリート芯かぶり

- ・工事記録(試験成績表、工程内検査シート、記録写真等)並びに基礎損壊箇所における目視・スケール調査により実施した。
- ・施工に関しては、コンクリート芯かぶり以外に設計図書との相違はない(設計 100mm に対し実測 40～130mm)。
