# ウインドパーク笠取発電所 CK-19 号機風車 ナセル脱落事故について（最終報告）

### (3) 事故の概要

- ・推定日時：平成 25 年 4 月 7 日 16 時 37 分～16 時 55 分の間
- ・状況：ロータ過回転によるブレード、ナセルの脱落

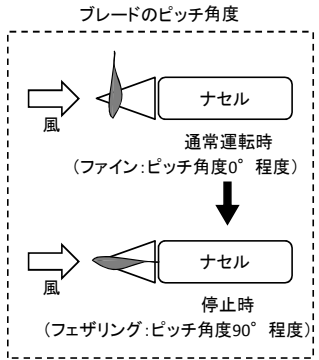
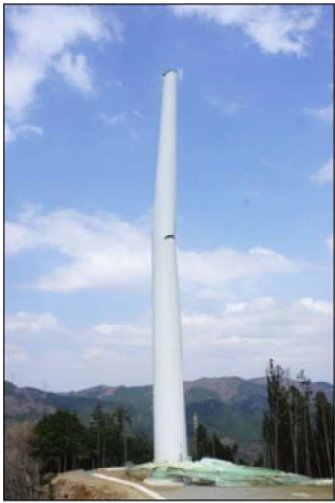
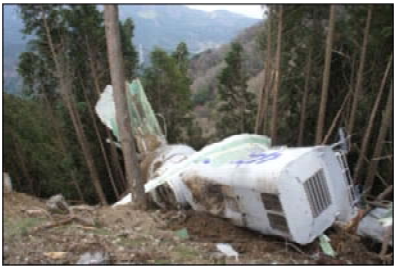
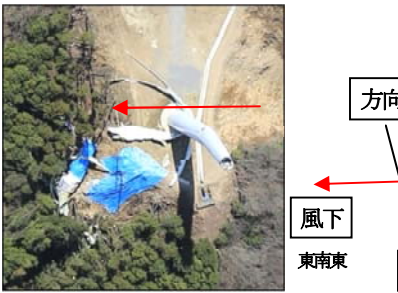
写真 1 ブレード、ナセル脱落状況

- ・ブレードは3枚全て表裏が剥離しており原形を留めておらず、第1軸・第2軸・第3軸「ブレード」の特定は不可。
- ・0.5枚×2枚はターに巻き付いた状態、0.5枚はナセル(ハブ)に付いた状態、1.5枚は山中に夫々飛散した状態を確認。

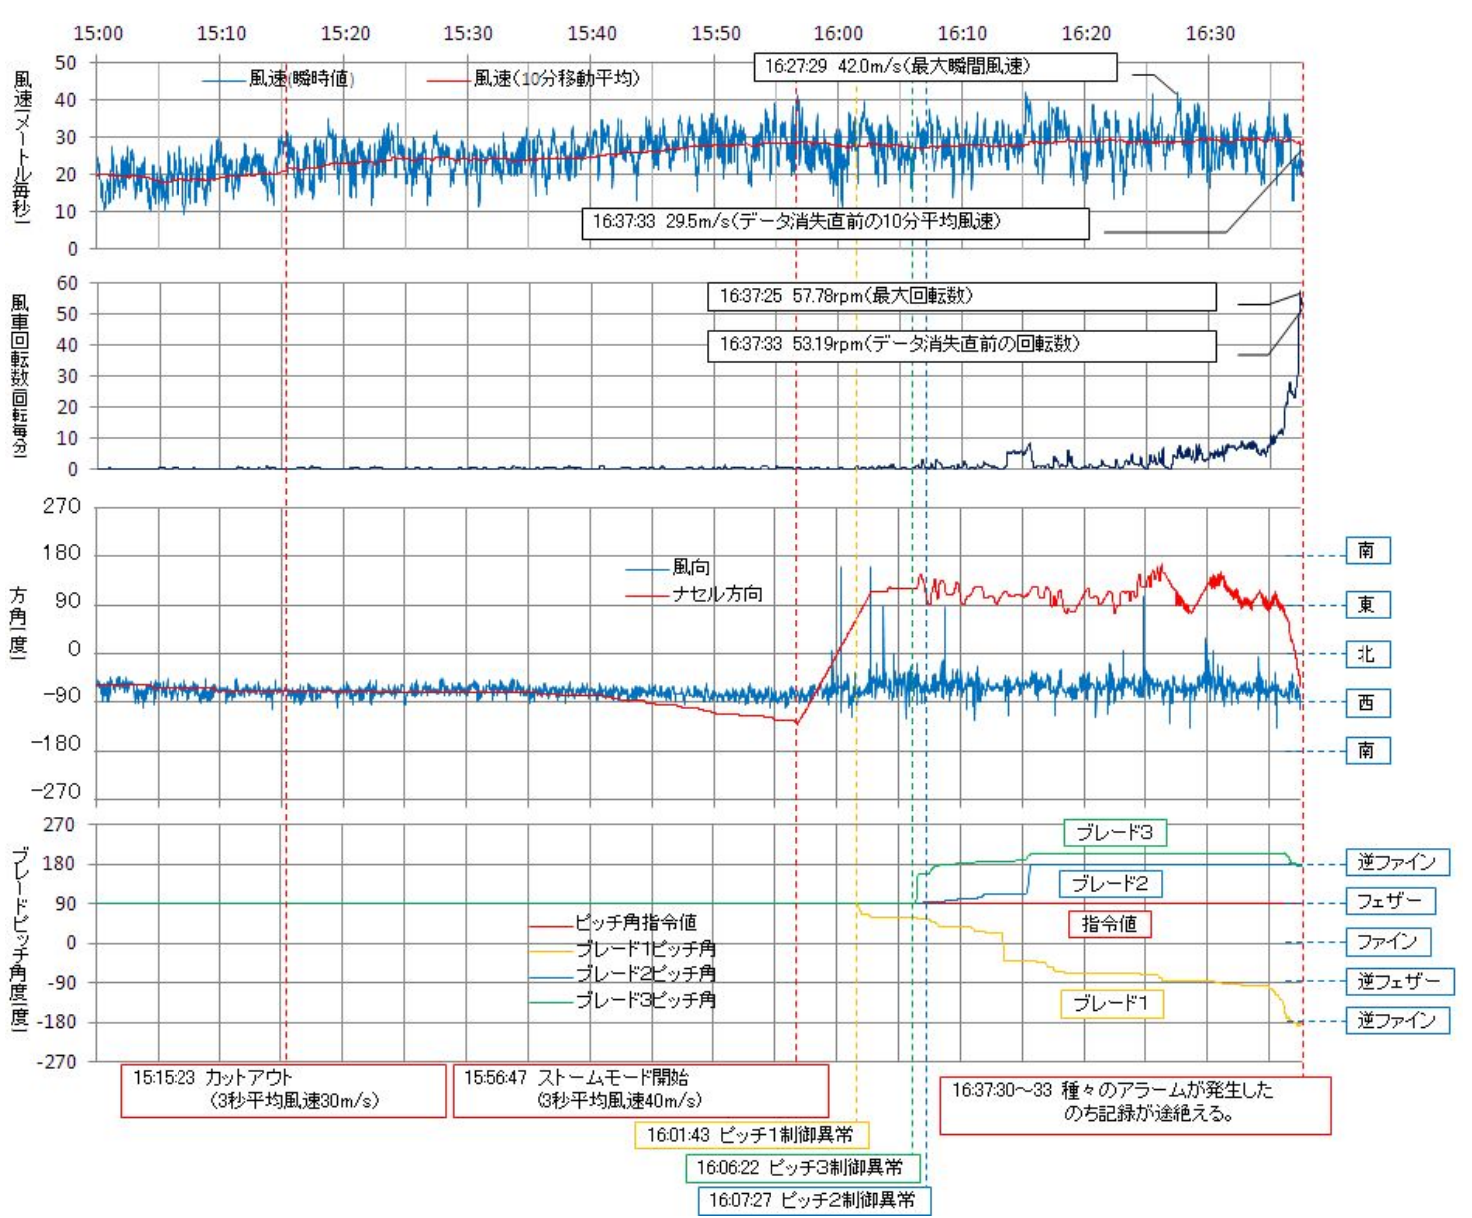
図 3 CK-19 脱落事故までの運転記録

- ・16:01:43 ピッチ 1 制御異常が発生。ピッチ角が変化しフェザリング状態が維持出来ず。(風速 27.99m/s、ロータ回転 0.31rpm、ピッチ角 87deg)
- ・16:06:22 ピッチ 3 制御異常が発生。ピッチ角が変化しフェザリング状態が維持出来ず。(風速 32.04m/s、ロータ回転 1.22rpm、ピッチ角 93deg)
- ・16:07:27 ピッチ 2 制御異常が発生。ピッチ角が変化しフェザリング状態が維持出来ず。(風速 37.45m/s、ロータ回転 0.4rpm、ピッチ角 93deg)
- ・16:14:09 フェザリング状態にもかかわらずロータが回転(3rpm 以上)した警報が発生。
- ・16:36:26 ロータ・発電機過回転(ワット上で 24rpm 以上)発生。
- ・16:36:28 ロータ・発電機過回転(ワット上で 26rpm 以上)発生、セーフティチェーン動作。
- ・16:36:34 ヨー旋回方向異常(風向とナセルの向きが不一致)発生。(16:36:29 よりストームモードが維持出来ず風は正対方向へ向う)
- ・16:36:38 ナセル異常振動発生(ナセル内振動計(振子式)の動作(設定値: 0.2G))
- ・16:37:30～33 変圧器地絡故障他多数の故障発生(最後の記録)

- ・ピッチ 1 制御異常が発生(16:01:43)後、16:13 頃から徐々にピッチ角が 26deg から-187deg となり逆ファイン状態となる。
- ・ピッチ 2 制御異常が発生(16:07:27)後、16:15 頃から急激にピッチ角が 175deg となり逆ファイン状態となる。
- ・ピッチ 3 制御異常が発生(16:06:22)後、急激にピッチ角が 92deg から 176deg となり逆ファイン状態となる。
- ・16:36:28 以降において 3 枚のブレードピッチ角が逆ファイン状態に揃い、過回転状態となる。

- ・16:36:28 に 26rpm を記録し、57 秒後の 16:37:25 には最大回転数 57.78rpm、16:37:33 に 53.19rpm を最終記録した。

- ・15:56:47 にストームモード(自動制御)となり、ダウンウィンド状態になった。
- ・16:36:28 にセーフティチェーン動作後、ヨーの旋回が開始し、アップウィンド状態へと移行し、62 秒後の 16:37:30 には風方向にほぼ正対した。

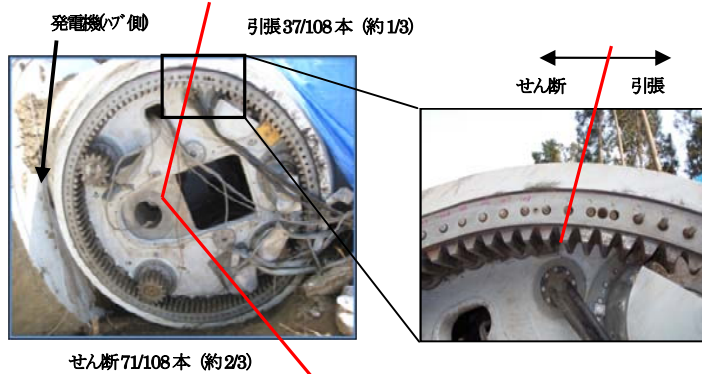
写真2 フランジ面ボルト状況

- ・発電機及びナセルはターから風下方向(80deg~90deg)の斜面に脱落している。ナセルとターを接合するフランジ面のボルトは、引張応力(変圧器側)により 37/108 本(約 1/3)が、せん断応力(ハブ側)により 71/108 本(約 2/3)が破壊を確認。

破面SEM(Scanning Electron Microscope 走査型電子顕微鏡)観察結果から#82ボルトにおいてはせん断破壊、#19ボルトにおいては延性破壊と推定され、繰返し荷重による疲労破面は観察されなかったことから、ボルトの破断は金属疲労ではない。従って、今回のナセルの落下は金属疲労によるものではない。

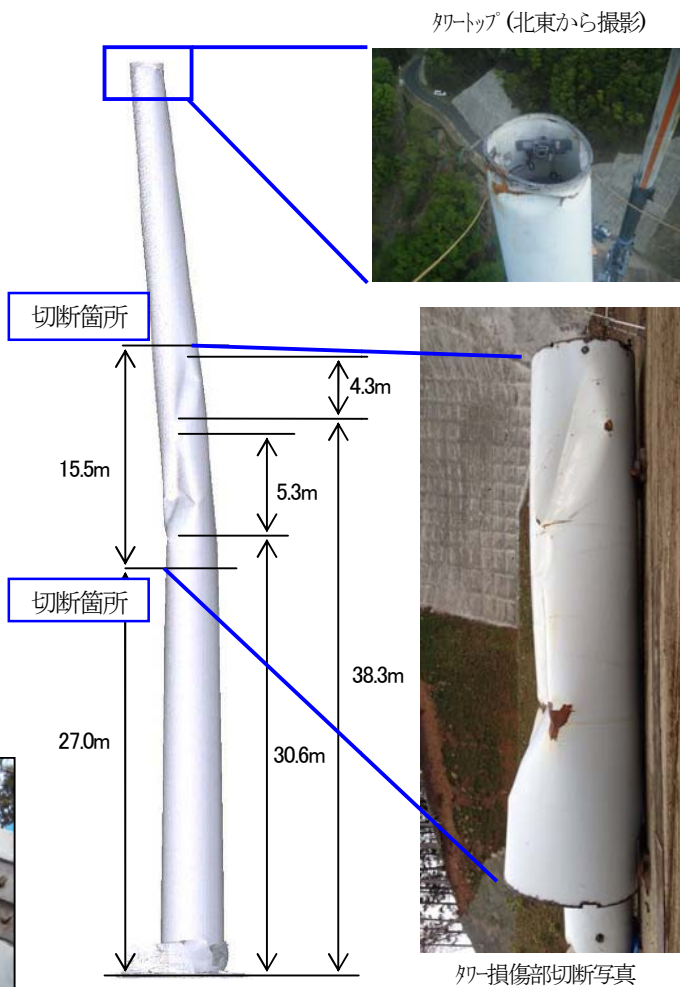
写真3 ター損傷状況

- ・ターはミドルターの中央部付近(地上より 30.6m、38.3mを低部として)の2箇所でブレードが衝突し、風下(東南東)に約 5deg 程度屈曲している。更にター頂部では風上(西北西)に座屈が見られる。
- また、中央部付近から上部には擦傷が見られる。

風応答解析によるブレードが衝突する位置予測と、実機が損傷した①部位の位置関係は、図5の様にほぼ一致することを確認した。但し、②部位は、①にブレードが衝突した事によりナセルが落下しながら回転したブレードが衝突したと推察される。

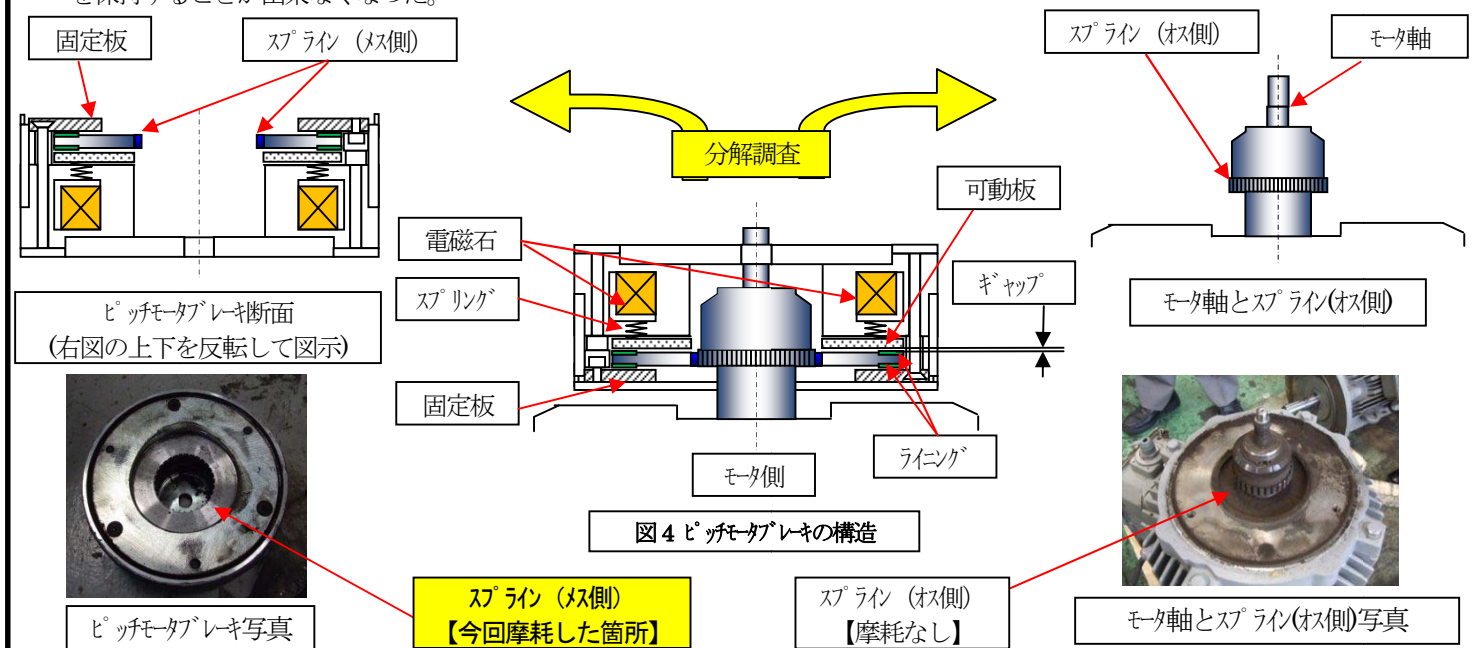
図4 ピッチモータブレーキの構造

- ① ピッチモータブレーキの保持トルク測定結果は最大でも 34.5Nm であり、3台とも規定値の 200Nm<sup>※3</sup>を下回っていた。
  - ② 3台ともピッチモータブレーキを構成するスプライン(メス側)の歯が三角形状に摩耗しており、その摩耗粉と推定される粉を確認した。
  - ③ スプライン(メス側)は摩耗しているものの、歯山の高さは設計基準値を満足していた。(スプライン自身は空回りしていない。)
  - ④ ブレーキを保持するギャップは 2.0mm~2.4mm であり、3台とも規定値(0.15mm~0.35mm)を逸脱する値であった。
- ※3ピッチモーターメーカーへの購入仕様値であり、設計上必要な値は約 100Nm

- ① スプラインのオス・メスの歯同士はわずかな隙間(約 0.05mm)を確保して組み立てられており、ブレーキが掛かっている状態でこのわずかな隙間で微振動が発生した。
- ② 微振動が繰り返されることにより、スプライン(メス側)の摩耗が進化した。(オス側よりメス側の材質の硬度が低すぎたため)
- ③ スプラインメス側の摩耗粉がライニングに付着し、ブレーキ動作の都度、ライニングが可動板・固定板と間で摩擦することで、異常な速度でライニングが摩耗した。
- ④ ライニングの摩耗により、ライニング~可動板のギャップが拡大し、スプラインのストロークが長くなったことで可動板を押しつける力が弱まり、ピッチを保持することが出来なくなった。

- ピッチモータブレーキを構成するスプラインの材質選定
  - アルミ合金製より摩耗強度(硬度・引張強度)の高いステンレス製を選定する。
  - 摩耗寿命耐久試験としてアルミ合金製とステンレス製で、ACサーボモータにトルク制限を掛けた状態で、正逆運転させた際の、スプラインのカタ(角度)の変化を確認する。100万回繰返し負荷試験を実施し、ステンレス製の検証を行った所、アルミ合金製と比較してステンレス製は7倍程度の耐久性が有ると判断された。よって、摩耗に対する寿命が単純に7倍になったものと考え、ウインドパーク笠取での実績(1年6ヶ月)から従来よりも耐久性が大幅に改善され、摩耗寿命が10年程度と想定しステンレス製を採用した。今後は消耗品としての位置付けで管理する。
  - ピッチモータブレーキの健全性を確認するため、6ヶ月毎にギャップ測定を実施して状態を観察し、その結果に従い適切な処置を行う様に点検マニュアルを整備する。
- ピッチモータブレーキの性能を維持するための整備(予防保全)

| 問題点 | | 対 策 | 実施時期 |
|---|---|---|---|
| 1 | スプライン材質の選定誤り | <1-1.ピッチモータブレーキを構成するスプラインの材質変更><br>・耐摩耗性の低い、或いはブレーキ力の低いピッチモータブレーキは、スプラインの材質をアルミ合金製からステンレス製へ変更し取替える。 | 済(～4/27) |

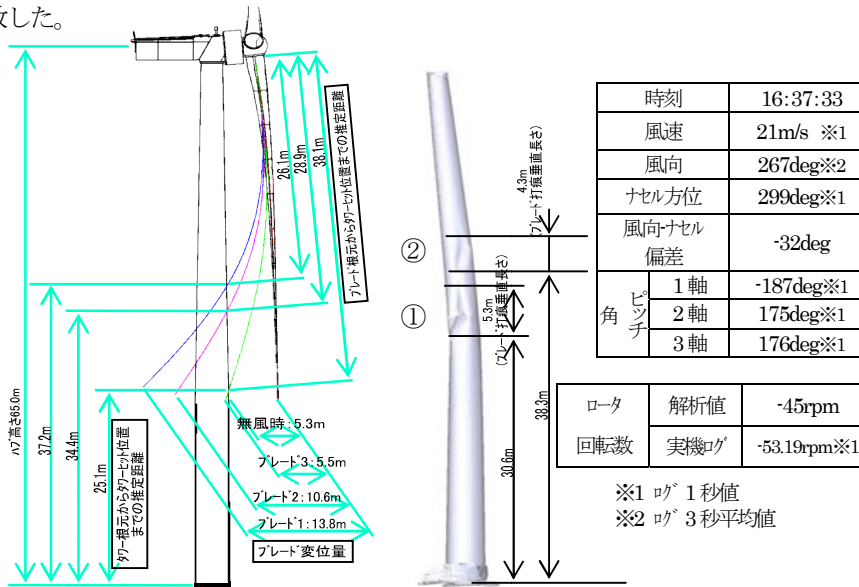
図5 過回転時におけるブレード変位量とタワーヒット位置関係と計測結果

16:36:28には、ナセルブレードピッチ角のばらつきから発生した振動による回転力および風圧等の外力により旋回を始め、62秒後に風方向にほぼ正対したと推測される。風車が風に正対しブレードが逆フィン状態になり、ロータが過回転になったために、ブレードはタワーに近づく方向へ変位した。解析結果から事故直前の16:37:33におけるブレードの変位量は、図5に示すとおりブレード1は13.8m、ブレード2は10.6m、ブレード3は5.5mとなった。よって、ブレード1およびブレード2はタワーに衝突する可能性が高い。(無風時の逆フィン時には、ブレード先端とタワーとの距離は約5.3mである)
