苫前グリーンヒルウインドパーク 11号風車破損事故について（最終報告概要）

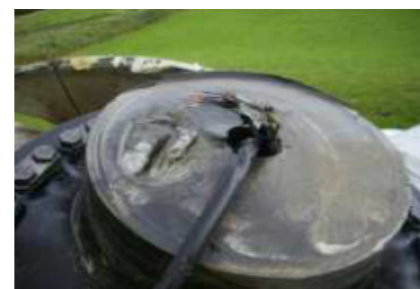
図-4 主軸破断面(ハブ側)

主軸破断面の外観は、典型的な疲労破壊の様相が認められた。また、亀裂発生起点と思われる箇所は、主軸段付き部(軸受とグリスリング装着部の間)の曲率半径R部に複数(少なくとも3ヶ所)あった(図-4)。

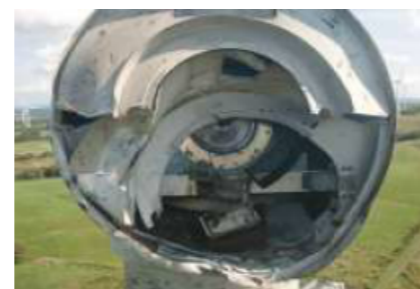
図-5 主軸破断面(ナセル側)

ナセル前部カバー(下側)が約180度反転し、確認可能な範囲で調査したところ、以下の様相が確認された(図-5)。

- ・主軸直径は約510mm(設計は530mm)
- ・主軸の周りに約20mm幅のリングあり(設計はリングなし)
- ・主軸段付き部の曲率半径Rは約1mm程度(設計は10mm)
- ・主軸段付き部の曲率半径R付近には溝なし(設計は溝有り)

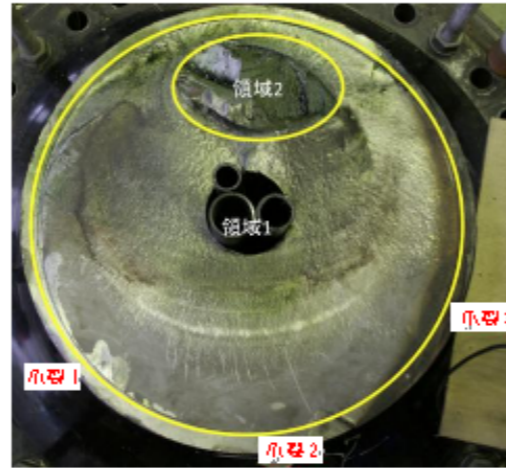
図-10 主軸破断面(ハブ側)

- ・領域1は、疲労破壊の典型的な特徴であるビーチマーク^{*2}を3箇所確認した。
- ・領域2は、凹凸が激しいことから、最終破断面と推定した。
- ・領域1の3箇所の亀裂のうち、亀裂2にて長さ0.5mm程度のステップ^{*3}を2箇所確認し、ステップ^{*3}その近傍には加工傷も確認した。(図-11)
- ・亀裂3に高温酸化が見られた。

- ・主軸は疲労破壊により破断した。亀裂は肉眼で観察可能な大きさでは、4箇所から発生した。
- ・亀裂は全て加工不良(曲率半径Rの不足、加工形状不良)による応力集中が原因であった。
- ・亀裂2の起点部付近のレプリカを採取し、その断面をレーザー顕微鏡で観察したところ、Rは1.72mmであった。

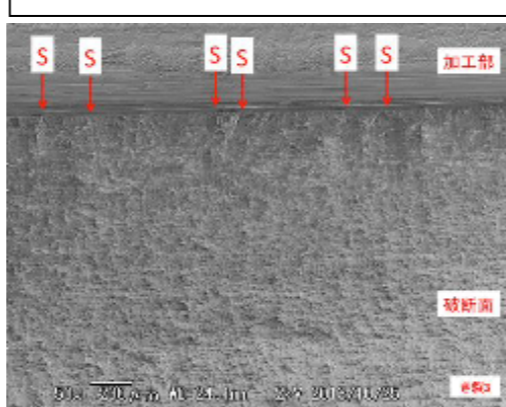
図-12 主軸破断面(ナセル側)の亀裂3

- ・亀裂1は、亀裂1-1と亀裂1-2があり、亀裂1-1では、微小なステップ^{*3}が観察された。亀裂1-2では、起点部が損傷しており観察できなかった。
- ・亀裂3では、ハブ側に比べ高温酸化は無く、無数の微小なステップが観察された。(図-12)

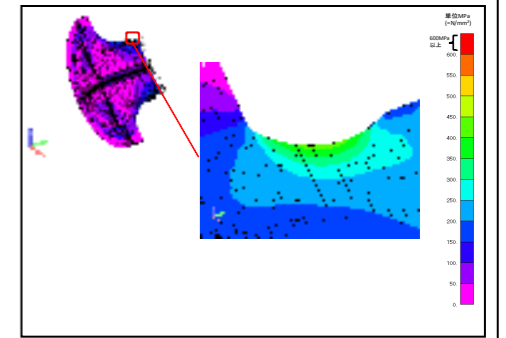
図-15 R10(設計形状)断面の応力解析

- ・加工後の形状において、主軸段付き部R部の円周方向に応力集中が確認された。
- ・Ktは、R1.72mmではR10mmに対して約1.8倍となった。
- ・応力線図断面を用い、応力集中点における降伏領域の大きさから初期亀裂深さを約2mmと推定した。
