# 京都府太鼓山風力発電所3号機ナセル落下事故に関する報告書(概要版)

2013年12月26日

## 1. 太鼓山風力発電所とナセル落下事故の概要

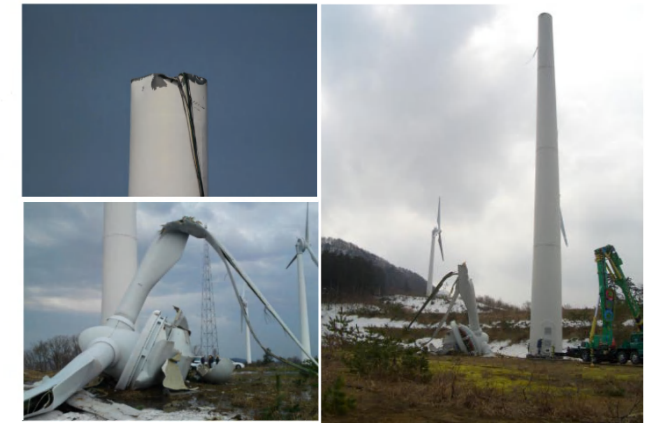
- ・日時：3月12日19:32に運転停止(推定)  
3月13日9:42 現地にて3号機ナセル落下を確認
- ・状況：タワーの風車接続フランジ下でタワーが破断し、ナセル/ブレードが地上へ落下(写真1-1)

写真1-1 ナセル落下とタワーの破断状況

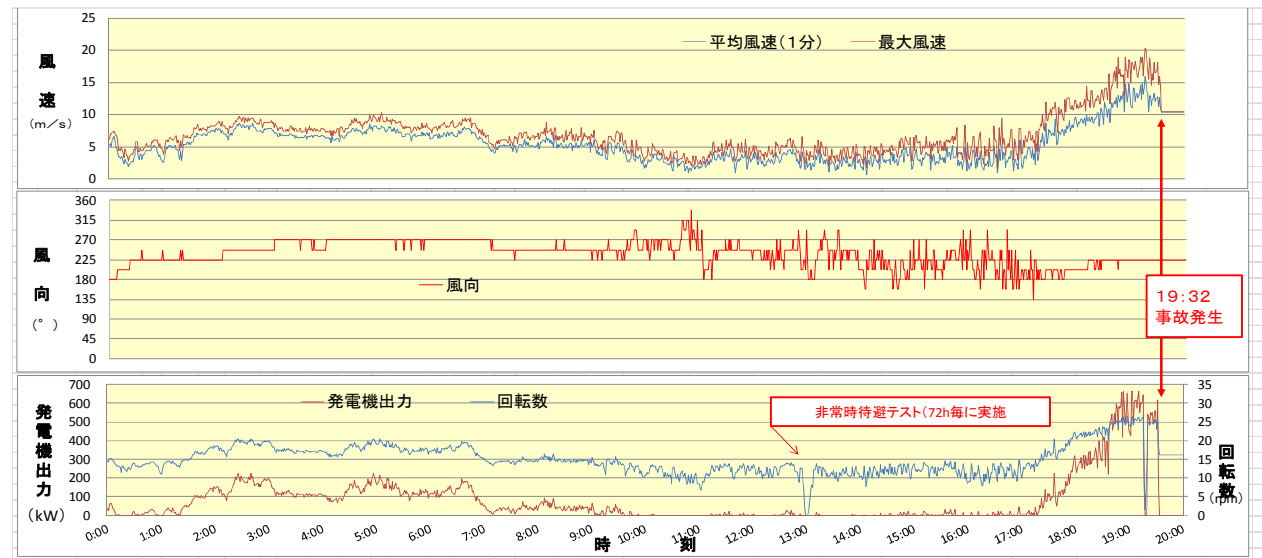
図2-1 3号機の風況データ及び運転状況

- ・事故が発生した3月12日の3号機の風況観測データから、事故発生前は概ね南西の風、最大風速15～20m/s、1分間平均風速約11～15m/sで推移していた。
- ・3号機の風況データ及び運転状況を図2-1、図2-2に示す。
- ・事故発生前(3月12日19:32)の3号風車での風速観測データ  
【風向】 SW(南西) (1分間データ)  
【最大瞬間風速】 14.5m/s (1分間データ) 【10分平均風速】 10.9m/s

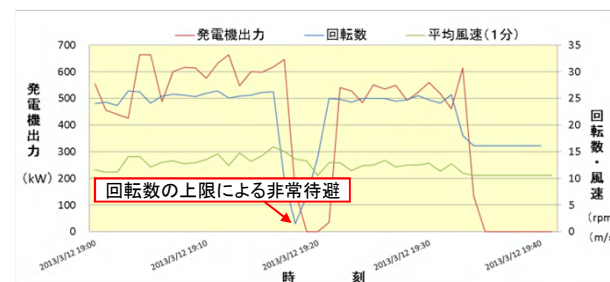
図2-2 3号機の運転状況(詳細)

- ・事故発生前の運転状態は、19時頃から概ね回転数25rpmで推移し、発電機出力は430kW～660kWの出力が得られていた。
- ・事故発生直前の状況：  
【回転数】 25.7rpm (1分間データ)  
【発電出力】 614kW (1分間データ)

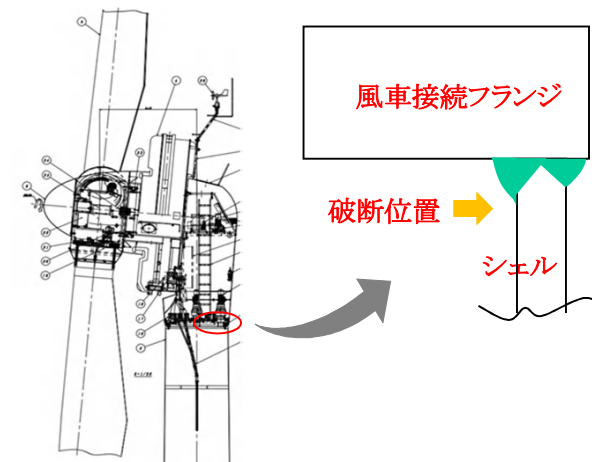
図2-3 タワー破断位置

- ・タワーの損傷状態は、タワートップとフランジ溶接部付近で破断しており、特に主風向の反対に位置する北から東の位置でタワートップの風車接続フランジとシェル(タワー母材)の間の溶接止端部付近で破断している。
- ・タワーの破断位置を図2-3に示す。また、タワー破断状況を写真2-1～3に示す。

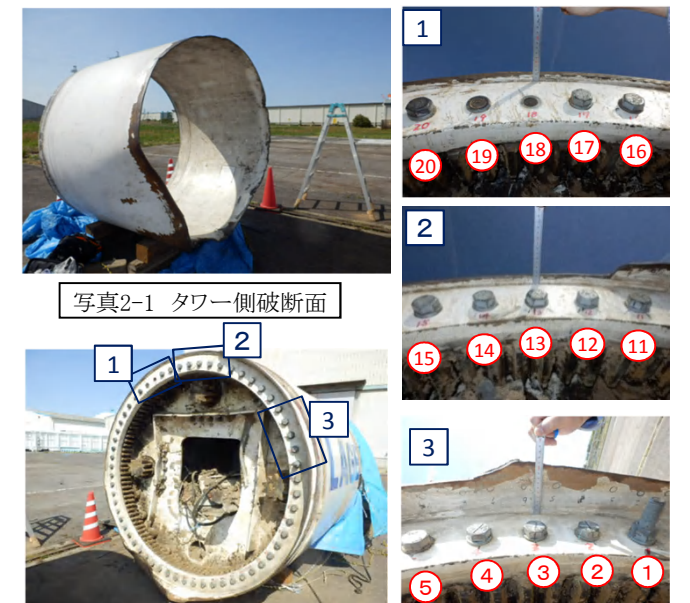
写真2-1 タワー側破断面

写真2-2 ナセル側破断面

写真2-3 ナセル側破断面

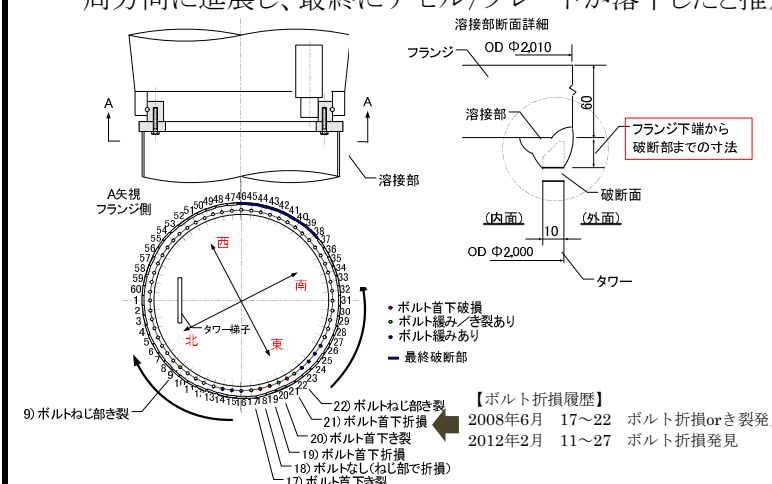
図2-4 円周方向のき裂の状況

- ・破断面の円周方向の状況を確認した結果、図2-4に示すとおり、ボルトNo13～23の範囲で、き裂はフランジ下端が最も近く、溶接止端部と一致したところで発生したことが確認されている。また、ほぼ同じ範囲において、ボルトの緩みや折損が確認されている。
- ・このことから、ボルトNo13～23の範囲でまず疲労き裂が進み、その後、疲労破断から延性破断に変化して円周方向に進展し、最終にナセル/ブレードが落下したと推定される。

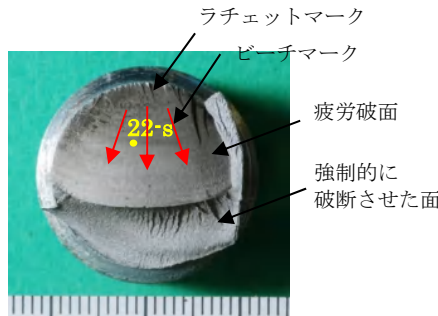
・3号機のタワートップボルトNo.19(首下折損), No.9(ねじ), No.20(首下)およびNo.22(ねじ)の4本について破面観察を実施した結果、次のことにより、いずれも疲労破断であることが確認された。

- ①疲労破面に特徴的なラチェットマーク状の段差及びビーチマークが確認された。
- ②SEMによる破面観察で、疲労破面に特徴的なストライエーションが確認された。
- ③ねじの谷部や首下の応力集中部を起点とし、疲労き裂が段階的に進展したと推定される。

写真3-10 No.22 破面外観

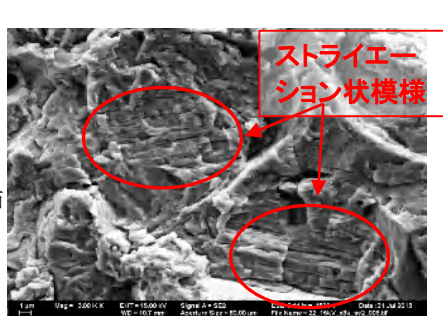
写真3-11 No.22 SEM観察結果

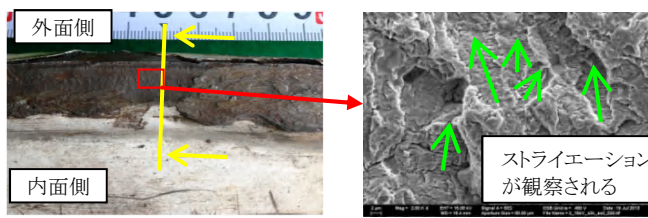
写真3-1 断面組織観察切断位置

- ① 応力集中部である内面側の溶接止端部からき裂が発生し破面組織に変形が無く、破断している。(写真3-1参照)
- ② SEM観察により、疲労破面に特徴的なストライエーションが観察される。(写真3-4参照)

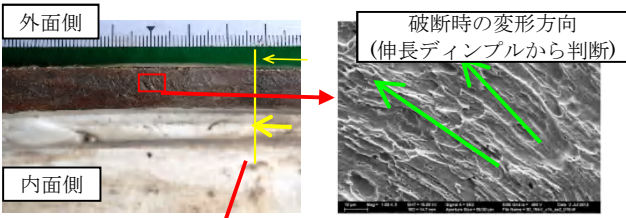
写真3-5 断面組織観察切断位置

- ① 断面組織の変形が見られる。(写真3-7参照)
- ② 破断時の変形方向が、伸長ディンプルにて確認できる。(写真3-8参照)

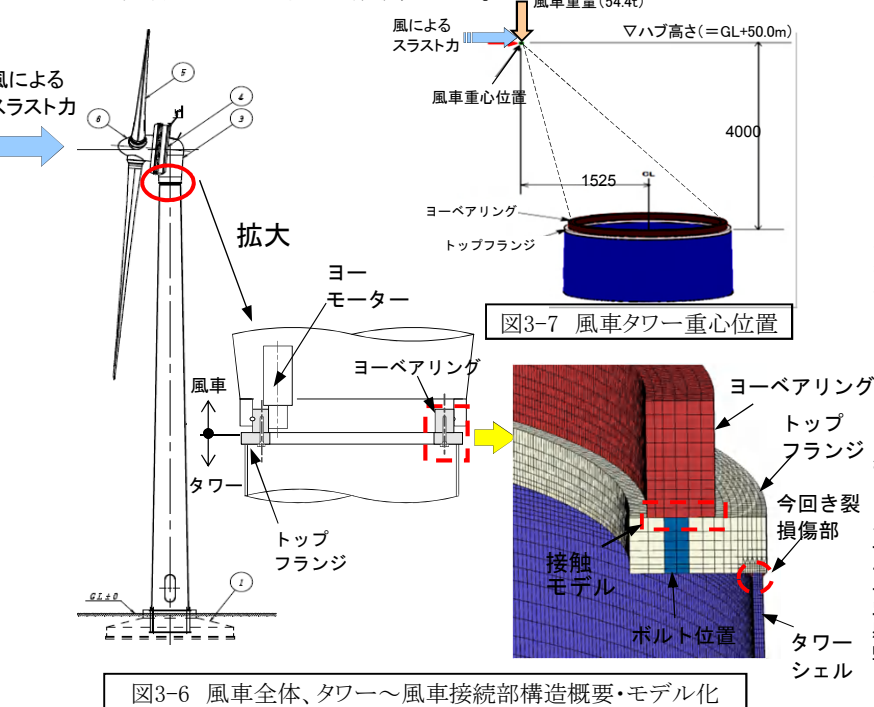
・ボルト折損時のタワートップ溶接部への影響を明らかにするため、FEM解析を実施した。その結果、ローター側に重心位置があり、その対面のタワートップボルトには引張応力が作用しており、そのボルトの折損によりタワートップ溶接部内側の引張応力は、著しく増大することを確認した。この応力集中により疲労が蓄積しタワーの破断に至ったものと推測される。

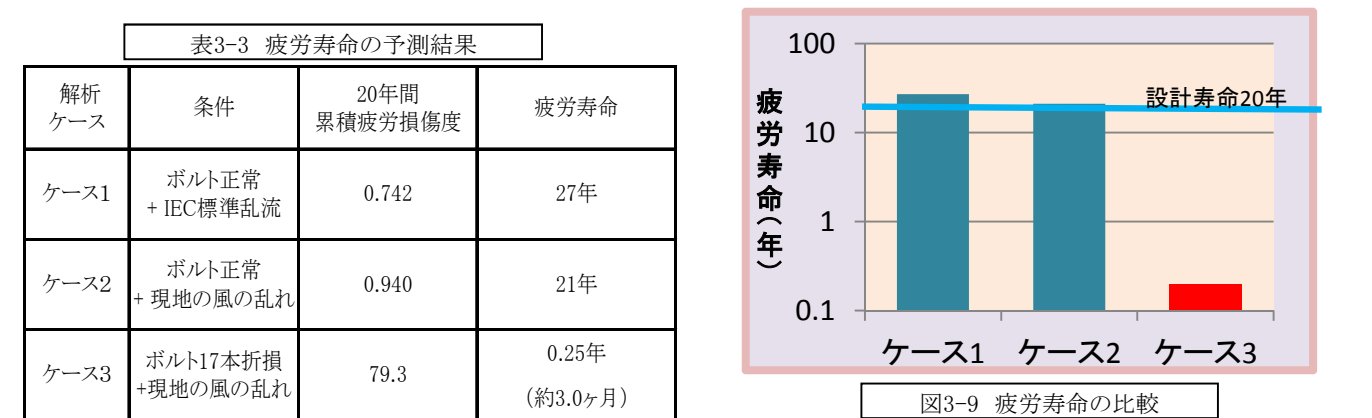
・IECの標準乱流モデルにより評価された風車タワー溶接部の疲労寿命は設計疲労寿命の20年より長く、現地の風の乱れを考慮しても、設計寿命内に風車タワー溶接部が疲労損傷に至らなかった。

・一方、ボルトが折損した場合には、応力集中によりタワー損傷部に過大な応力が発生し、その結果、タワー損傷部の疲労寿命はボルト正常時の100分の1程度に短くなった。

・ボルト折損時におけるタワー損傷部の疲労寿命は、ボルト折損の期間とほぼ一致したことから、当該事故風車のタワーの損傷はボルトの折損により引き起こされたことと推定された。
