京都府太鼓山風力発電所
3号機ナセル落下事故報告
(報 告 書)

平成25年12月26日

京 都 府

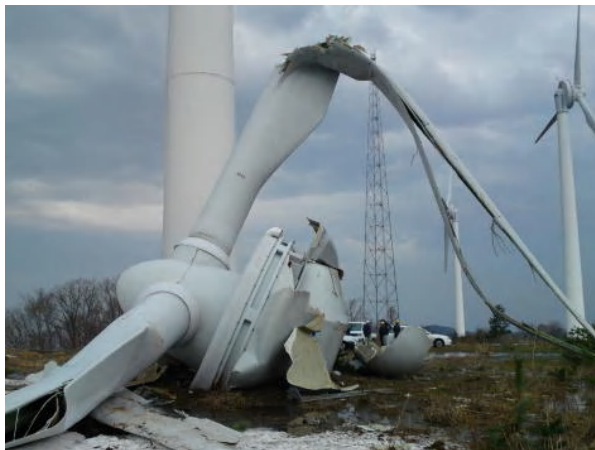
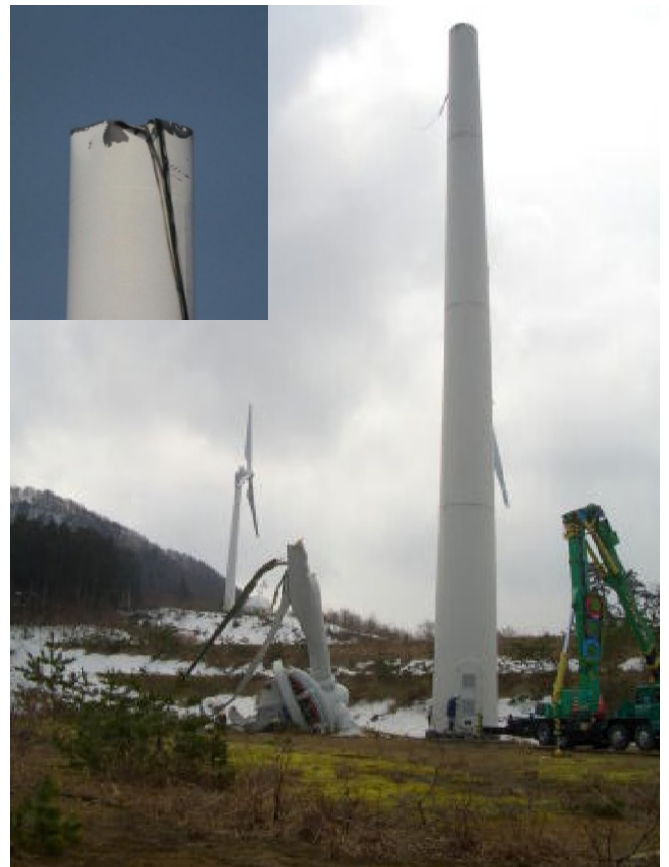
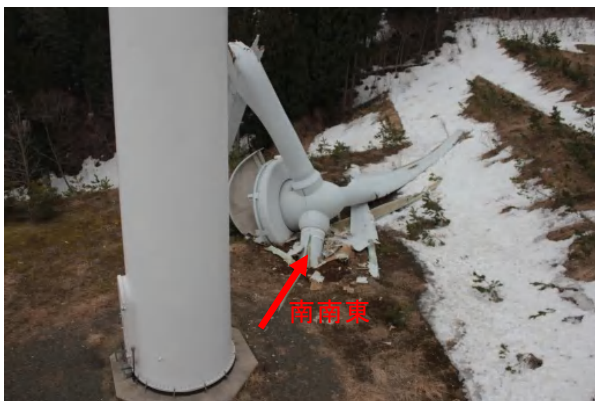
写真 1-1 ナセル落下

- 推定発生日時：平成25年3月12日19時32分
- 事故の状況：3号機風車の発電機・ナセル・ブレードが落下（13日9時42分にナセル落下を確認）
- タワー破損状況

風車の損傷形態は、高さ約46mのタワートップと風車接続フランジの溶接部付近でほぼ水平方向に破断している。

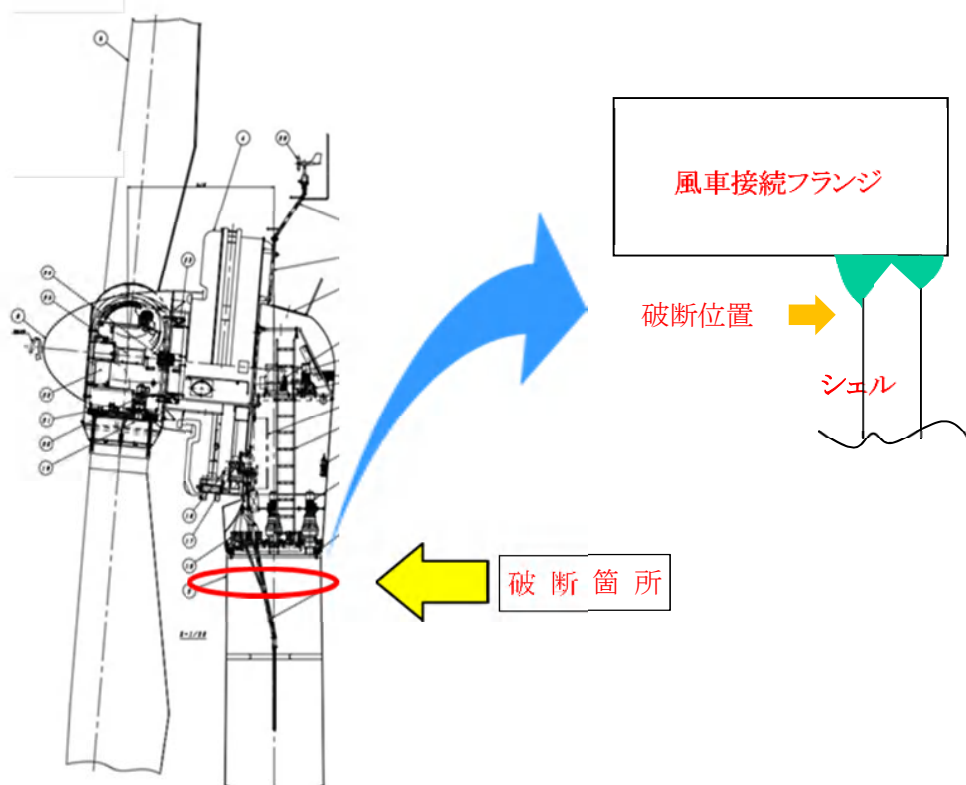
図2-3 タワーの破断位置（詳細）

タワーの損傷状態は、タワートップとフランジ溶接部付近で破断しており、特に主風向の反対に位置する北から東の位置でタワートップの風車接続フランジとシェル（タワー母材）の間の溶接止端部付近で破断している。タワーの破断位置を図2-3に示す。

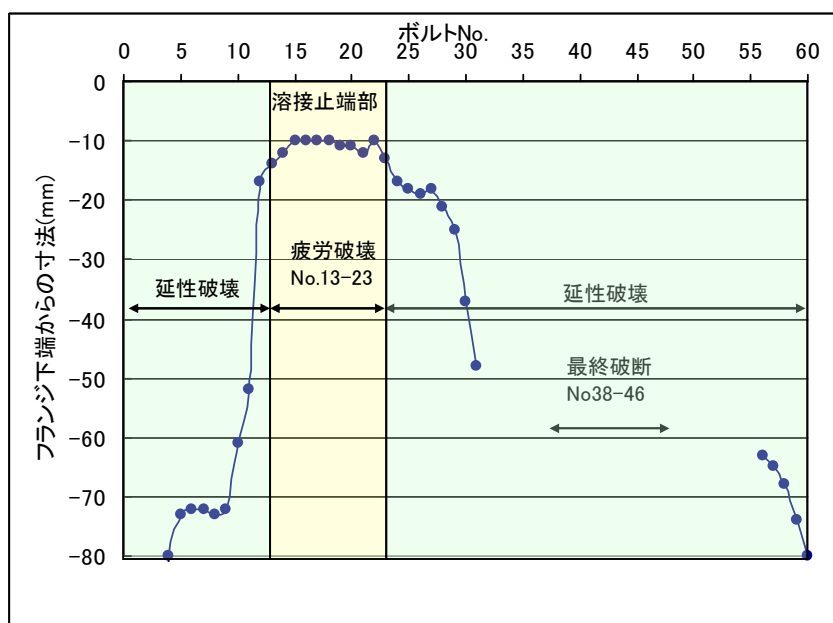
図2-4 円周方向のき裂の状況

タワー破断面の円周方向の状況を確認するため、図2-4に示す「フランジ下端から破断面までの寸法」の測定を行った。その結果、ボルト No13~23 の範囲で寸法がほぼ一定でフランジ下端が最も近くなっており、ちょうど溶接止端部と一致している。

このことから、ボルト No13~23 の範囲でまず疲労き裂が進み、それ以外の範囲で延性破壊に変化し引き続き進展したと推定される。

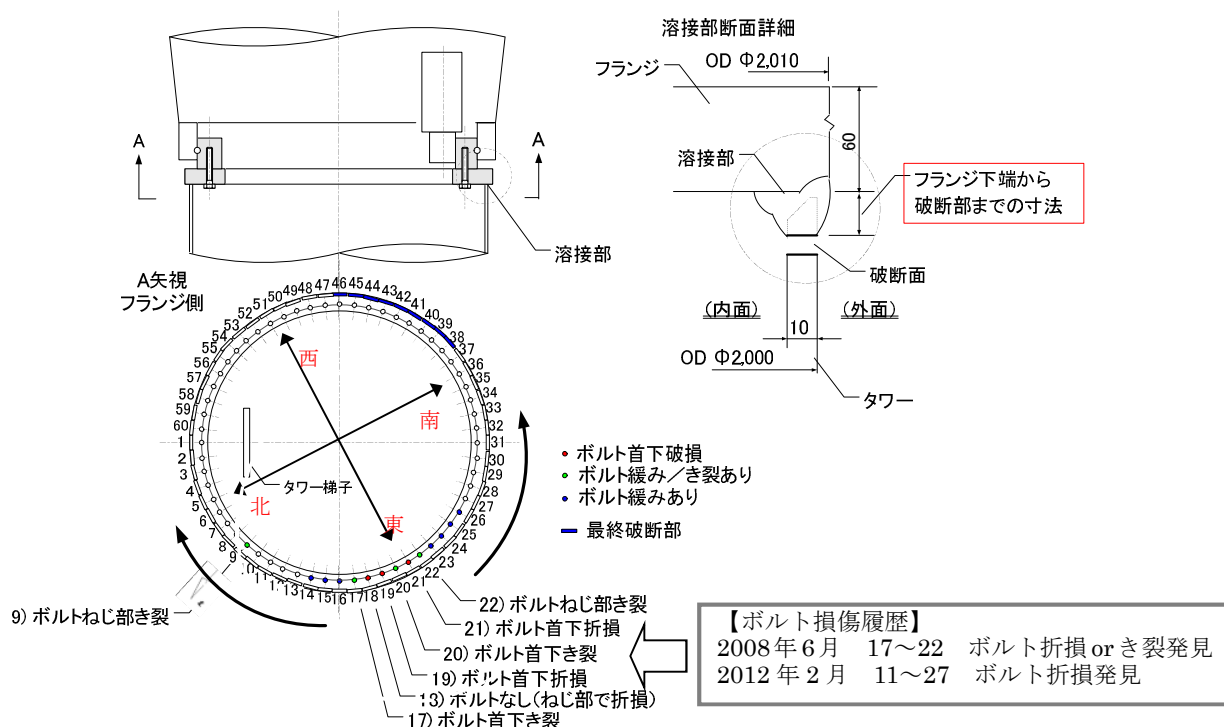
図2-5 タワートップボルトの状況

また、図2-5に示すタワートップボルトの状況から、溶接止端部で破断している範囲とほぼ一致している箇所にボルトの緩みや損傷が確認された。

多数のタワートップボルトの折損により、タワーへの応力集中が増大することがタワーの疲労き裂の原因であったことから、タワートップボルトの折損等が顕著に発生している主風向と対面側のタワートップボルトを取り替える。

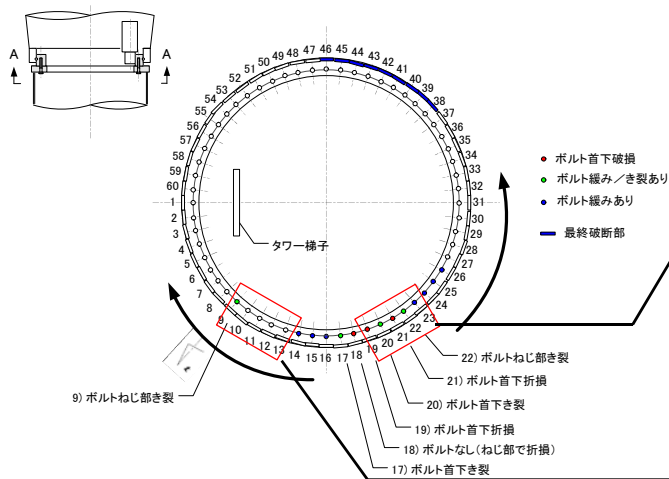
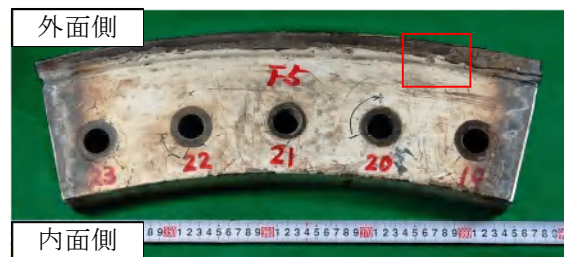
写真1 破面外観および組織・SEM 観察位置 (部位 No. 19)

ボルト No.13~23 の範囲内のタワー破断箇所の断面組織観察及び SEM 観察結果、疲労破面に特徴的な以下の状況が確認されたことから、疲労破断であることが確認された。観察状況を次ページ「タワー破断部の観察結果 (No1)」に示す。

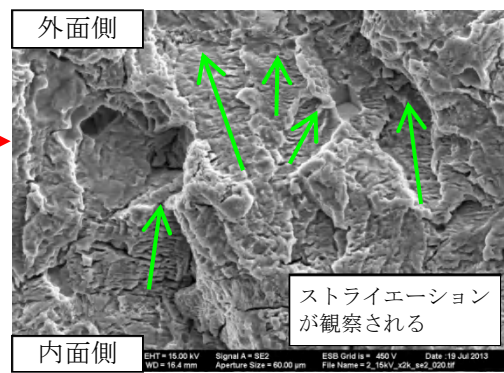
写真5 破面 SEM 観察 (部位 No. 19)

- ① 疲労破面に特徴的な断面組織に変形が無く破断している。(写真 4 参照)
- ② き裂発生後、応力の変動により破断面が繰り返し開閉して押しつぶされた痕がある。(写真 4 参照)
- ③ SEM 観察により、疲労破面に特徴的なストライエーションが観察される。(写真 5 参照)
- ④ き裂発生の起点に特徴的なラチェットマークが内面側の溶接止端部に観察される。(写真 6 参照)
- ⑤ き裂の進行がタワー内面から外面に向かい進行している。また外面側にて疲労き裂から引き続き延性破断面に遷移している部位があることが観察される。(写真 7 参照)

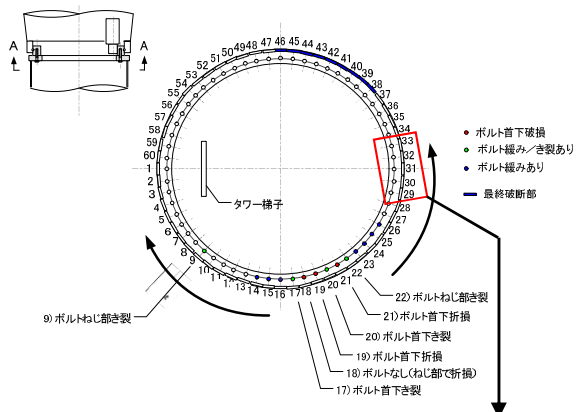
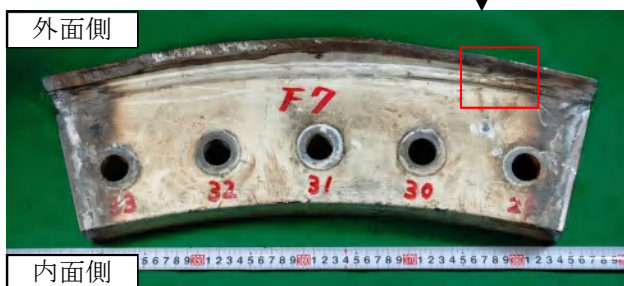
写真8 破面外観および組織・SEM 観察位置 (部位 No. 30)

上記範囲外の断面組織観察および SEM 観察結果、以下の状況が確認され、推定通り延性破断であることが確認された。観察状況を次々ページ「タワー破断部の観察結果 (No2)」に示す

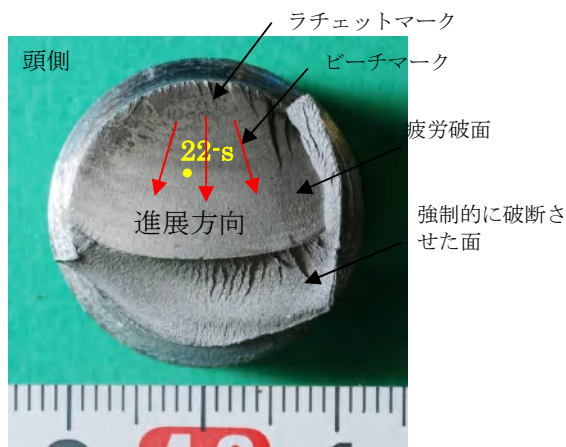
写真4-15 破面観察 (No. 22)

事故時に折損していたボルト (No.19, No.9, No.20, No.22) 4本について破面観察を行った。(写真4-15参照) いずれも、疲労破面として特徴的なラチェットマーク状の段差及びビーチマークが認められ、SEMによる疲労破面観察(写真4-16参照)では、疲労破面に特徴的なストライエーションが確認されたことから、疲労き裂が段階的に進展したと推定される。

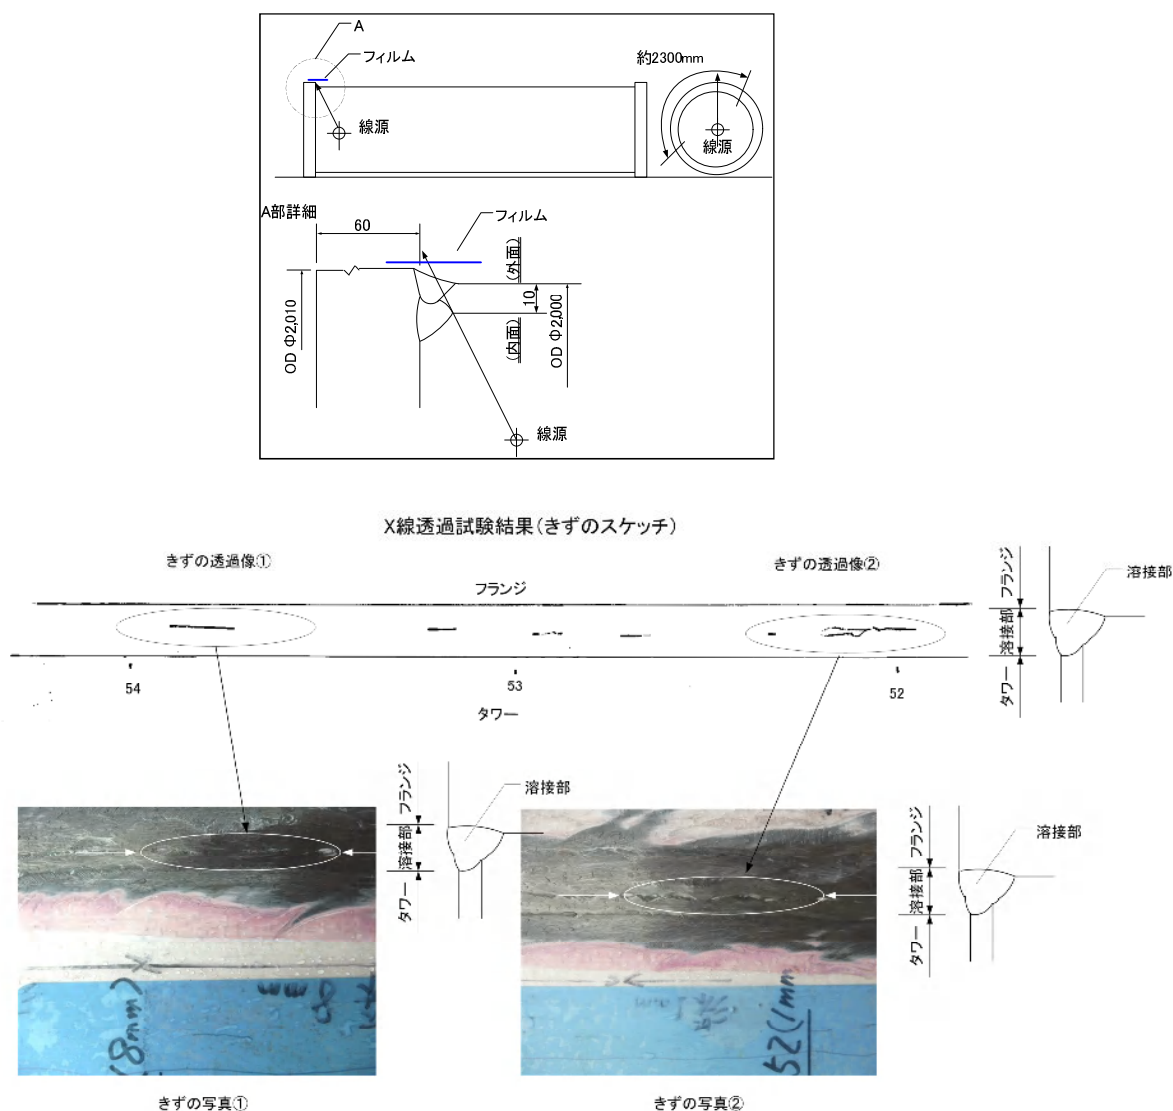
写真4-17 X線透過試験結果

X線透過試験の結果を写真4-17に示す。この結果、外表面に確認されたアンダーカットのみ検出されており、疲労き裂でないことを確認した。
