## JWIND あわら北潟風力レセプタ脱落事故の原因および対策について

2014/2/14

JWIND

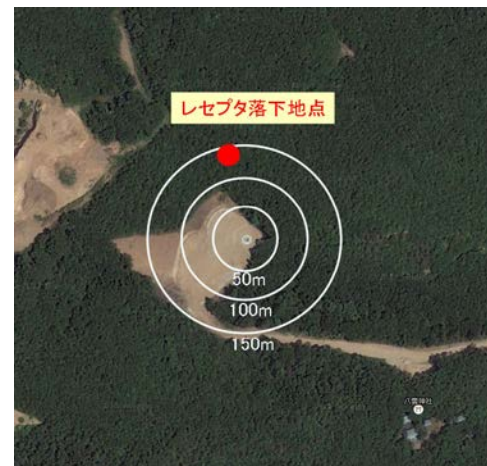
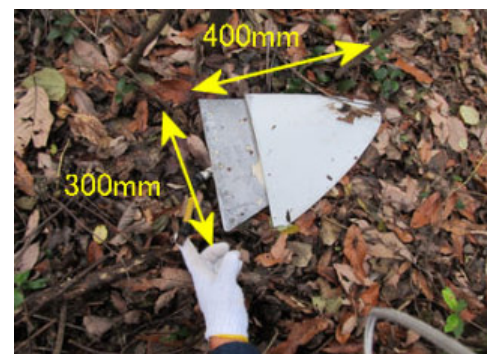
2013年12月14日、10:30頃、6号風車（日本製鋼所製 J82）の点検をしていた風車メーカー作業員が、#3翼からレセプタ（アルミ製 4.8kg）が脱落しているところを発見。当該ブレードは、11月30日に補修を受けた際に健全であることを確認しているが、12月14日以降に実施された現地調査では、ブレードに4箇所の落雷痕が認められた。フランクリンジャパンの雷観測データによれば、11月30日～12月14日までの間に、6号風車を中心とする3kmの範囲で10回の雷撃が観測されている。レセプタの脱落日時は特定できていないが、当該期間の発雷状況やブレードの落雷痕から、レセプタ脱落は落雷によるものと推定される。なお、現在は事故機を含めて、全台停止中である。

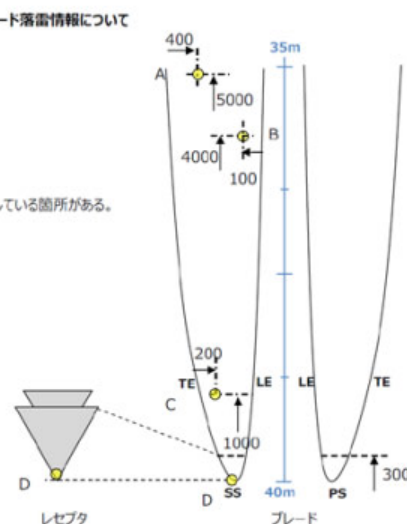
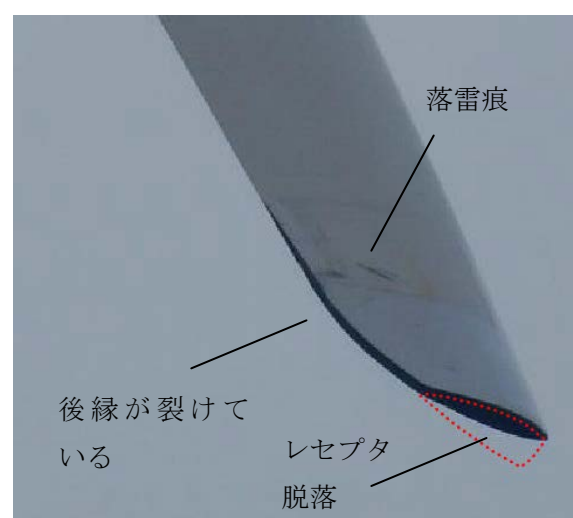
ブレードの損傷

ブレードの損傷状況を以下の図に示す。落雷痕 C の雷撃時に後縁が裂けたものと思われる。落雷痕 C の雷撃は、内視鏡による調査により、外皮を貫通した後ブレード内のダウンコンダクタに直撃していることが確認された。

| 落雷箇所 | 位置 | 備考 |
| A | ブレード SS | 5000 |
| B | ブレード SS | 4000 |
| C | ブレード SS | 複数の落雷痕 |
| D | レセプタ先端 | (0) |

備考：ブレードの TE(Trailing edge)が損傷している箇所がある。
