JPOWER ひびき風力レセプタ脱落事故の原因および対策について

2014/2/14

JPOWER

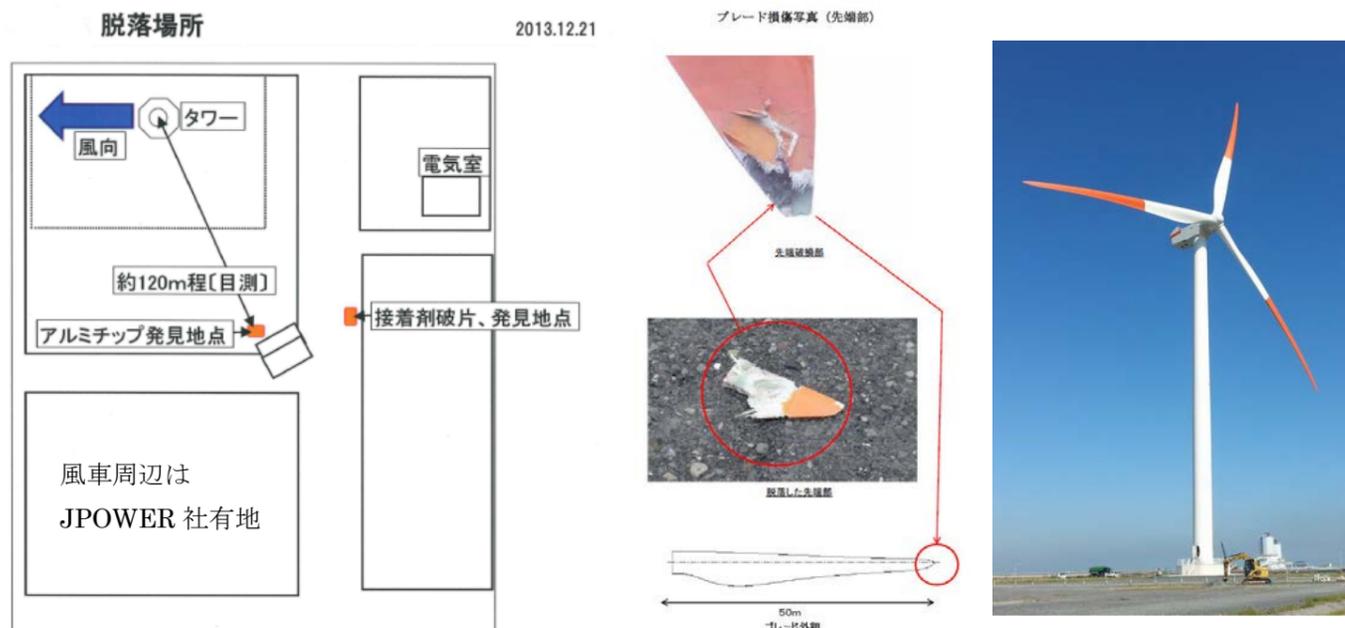
2013年12月21日、8:46頃、風速15m/s前後で運転中の風車（日本製鋼所製J100プロトタイプ）付近に落雷。風車周辺で待機していたメーカー作業員が待避中、風車から約120m離れた地点の鉄板上で#1翼から脱落したレセプタ（アルミ製0.5kg）を発見。なお、フランクリンジャパンや九州電力の雷観測システムには当該落雷は記録されていないが、作業員が目撃していたことから、脱落原因は落雷と推定される。

風車配置図とレセプタ発見場所、レセプタの落下状況、J100風車の外観を以下に示す。

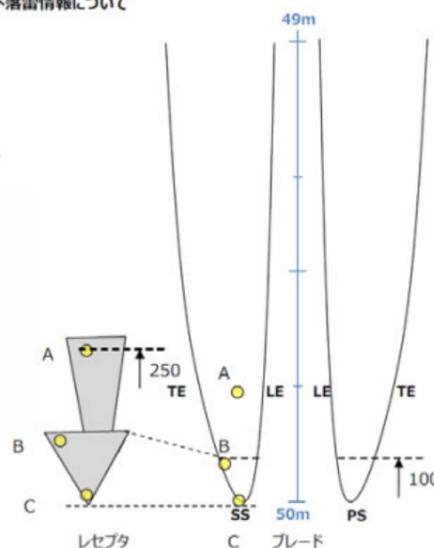
ブレードの損傷状況を以下の図に示す。3箇所の落雷痕が確認されている。落雷痕BおよびCはレセプタの金属面に着雷、Aは外皮を介してレセプタの根元に着雷していた。このうちBとCの着雷痕は軽微なものであり、脱落はAの落雷に起因しているものと推定される。

落雷箇所	位置	備考
A	レセプタ内部	250 ブレードを貫通
B	レセプタ	100
C	レセプタ先端	(0)

備考：ブレードの先端部 PS、SS が損傷している。

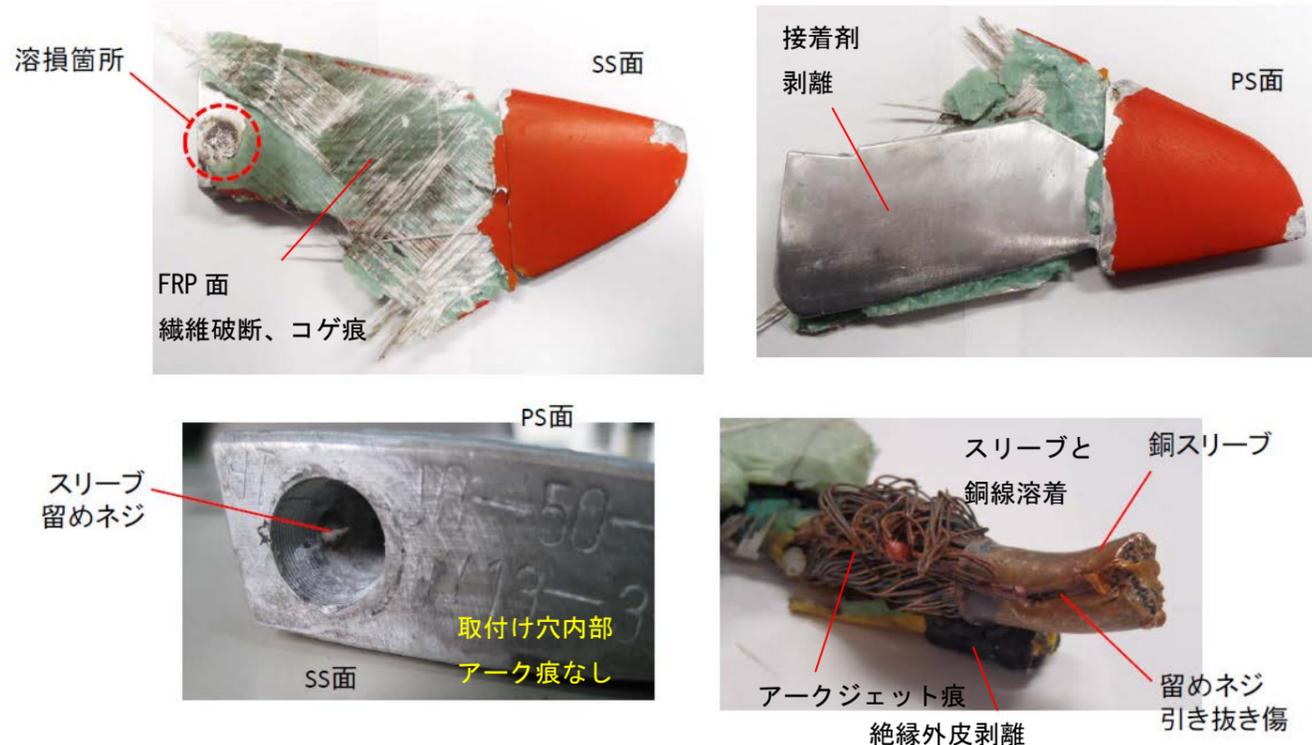
レセプタとダウンコンダクタの詳細状況を以下に示す。レセプタのSS面が着雷面である。着雷時の放電により、FRPの繊維が破断している。PS面も接着剤が全て剥離している。レセプタ根元部の取付け穴にはアーク痕は見られない。ブレード側に残ったダウンコンダクタの先端は、高温で軟化した痕跡およびアークジェットが発生した痕跡が残っている。

再発防止策として、風車設置場所がNEDO日本型風力発電ガイドライン落雷リスクマップで規定される雷対策重点地域ではないこと、並びに風車周辺の立地事情等を考慮し、以下の方法を検討中である。具体的方法とスケジュールについては次回報告予定。

- ①レセプタの脱落防止強化策（洋上風車で採用実績あり）
- ②直撃雷検出装置設置と雷撃時の風車停止、点検

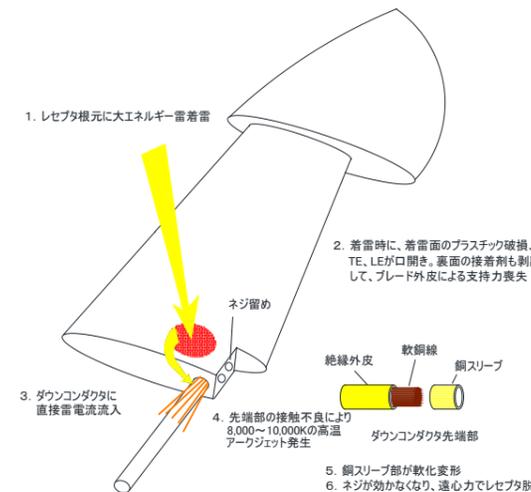
レセプタは、根元を外皮に接着し、外皮の前縁と後縁を接着することで生じるくさび効果でブレードに固定されていた。さらにJ82より軽量化されたレセプタは、ダウンコンダクタのネジ留めだけでも保持できる設計となっていた。雷がFRP面を介して着雷したことで、SS面のFRPが破壊され、同時にPS面の接着が剥離したことで、外皮による保持力が喪失、ダウンコンダクタ接続部の接触不良によりアークジェット（8,000~10,000K）が発生したことで、ダウンコンダクタ取付け部が軟化し、遠心力によりネジによる固定が外れてレセプタが飛散したものと推定される。
