京都府太鼓山風力発電所1号機と3号機ボルト損傷調査報告書

2014年5月29日

1. ボルト損傷原因調査の目的

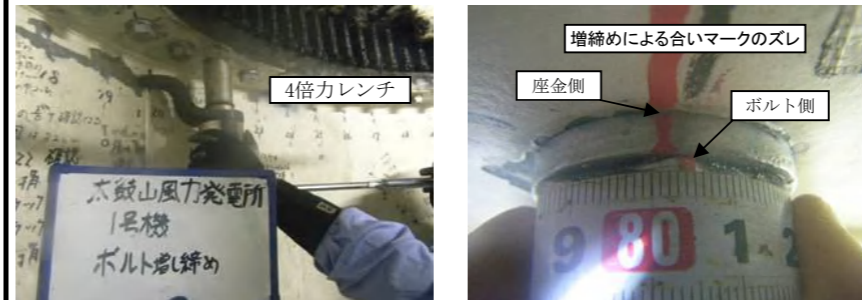
写真3-1 増締め実施状況(締付日:H26.3.11、増締め日:H26.4.17)

1号機実機の試験及び観測に当たり、軸力調査(No. 18~25)及び加速度計の設置(No. 36, 51)のために交換したタワートップボルトについて、建設時と同様に運転再開から約500時間後に、締付時と同条件(ローター東向き、トルク 850Nm)で増締めを実施した結果、10本のうち3本で座金の外周で2~3mm程度の回転(緩み)が確認された。この回転量は、図3-3から10~20%程度の軸力低下に対応する。

さらに、ローター向きを、ボルト締付時のローター向き(東)と正反対の向き(西)にヨーイングさせ、再度増締めを実施した結果、西側のボルトNo. 51で4mmの回転(緩み)が確認された。これは、ローターの自重によるボルトに作用する力が、ボルトNo. 51においては、ローター東向きでは引張側であったものが、ローター西向きでは圧縮側となったため、軸力が低下したものと推測される。表3-1に増締め実施結果及び緩みによる軸力残存率を示す。なお、表3-1に示す以外のボルト全てについても増締めを行い、回転しないことを確認した。

ボルトNo.	ローター向き(東) [締付時と同一]		ローター向き(西) [締付時の対角]
	増締め回転量(mm)	軸力残存率(%)	
18	0	-	0
19	0	-	0
20	0	-	0
21	3	80	0
22	2	87	0
23	3	80	0
24	0	-	0
25	0	-	0
36	0	-	0
51	0	-	4

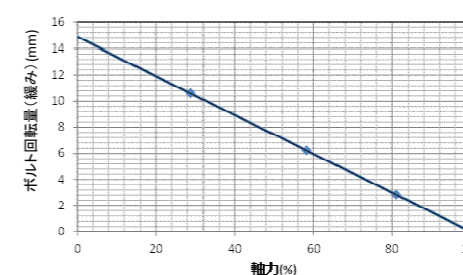
図3-3 ボルト回転量と軸力の関係

3号機ナセル落下事故の原因調査において、損傷したボルト及びその近隣のボルトにおいて調査を実施した。その結果、ボルトの損傷及び緩みの状態に応じて、ボルト回転量は4から45mmの範囲にあったことが分かった。事故機のボルト回転量と推定軸力を表3-2に示し、ボルト回転量と軸力の関係を図3-3に示す。表3-2からき裂のあったボルト回転量は15mm以上であり、軸力が完全に抜けていると推定された。また、緩みのあったボルト回転量は10mm以下であり、軸力は30%以上が残っていると推定された。

ボルトNo.	増締め回転量	軸力残存率(%)	備考
9	0 mm	-	き裂(ねじ部)
14	6 mm	60%	緩み
15	6 mm	60%	緩み
16	10 mm	33%	緩み
17	30 mm	0%	き裂(首下)
18	- mm	-	ボルト無し
19	- mm	-	折損(首下)
20	45 mm	0%	き裂(首下)
21	- mm	-	折損(首下)
22	25 mm	0%	き裂(ねじ部)
23	7 mm	53%	緩み
24	7 mm	53%	緩み
25	7 mm	53%	緩み
26	4 mm	73%	緩み

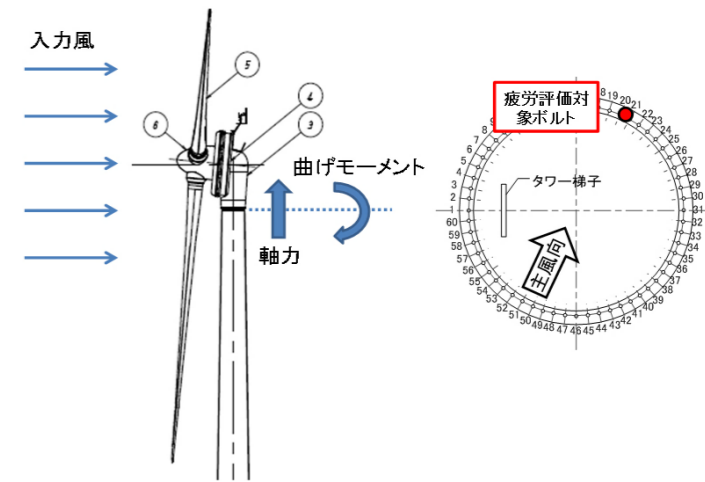
図4-4 疲労寿命評価対象ボルトの位置

また、事故が発生した3号機ではNo.17から22までの6本のボルトが繰返し損傷していることから、6本のボルトの導入軸力を基準値の80%から0%まで変化させ、ボルト軸力とタワートップへの作用力との関係をFEM解析により算出した。他のボルトの導入軸力は、ばらつきを考慮して、基準値の80%程度と設定した。図4-4には疲労寿命評価対象ボルトの位置を示す。また図4-5にはFEM解析により算出したボルト軸力とタワートップ作用力との関係を示し、図中の縦の実線はそれぞれタワートップ作用力の最小値と最大値を表わす。
