響灘風力発電所 調速装置破損事故の原因及び対策について

1. 響灘風力発電所と事故の概要

(3) 事故の概要

- 発生日時 2014年3月14日(金) 15時00分
- 状況 風車10号機ハブ内部ブレード1用ピッチギアのピニオンギアが脱落下し風車自動停止。

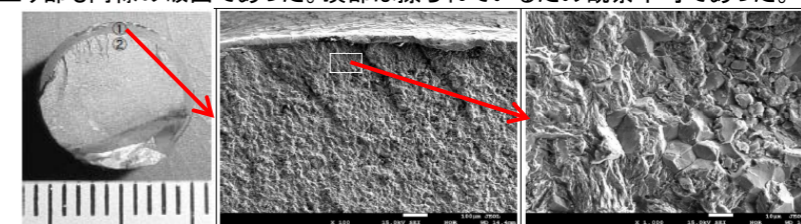
写真7 破面ミクロ(SEM)観察

- ① 3本とも同様であり、粒界破壊と粒内破壊(羽毛状)が混在した破面を呈している。また、ストライエーションやリバーパターンは見られなかった。
- ② 最終破断面の立上り部も同様の破面であった。頂部は擦られているため観察不可であった。

4. 項のボルト引張強さと5. 項のボルト破断面の調査結果より、今回のボルトの破断形態は水素脆化/遅れ破壊によるものと推定される。遅れ破壊は拡散性の水素原子が金属中に侵入・拡散し、結晶格子欠陥(転移)が多く存在する結晶粒界で水素分子となり、そのガス圧により粒界破壊する等メカニズムには諸説あるが、水素が何らかの形で関与し金属が脆化するものである。破面の特徴はマクロ観察(肉眼)では疲労破壊に酷似しているが(滑らか、ラチェットマーク)ミクロ観察(SEM)では、粒界破壊(遅れ破壊の特徴)及び羽毛状の粒内破壊(水素脆化の特徴)が見られた。最終破断面(立上がり部)は、遅れ破壊が進展しボルトの残存面積が小さくなり、負荷に耐えられなくなった時点で破断したものと考えられる。

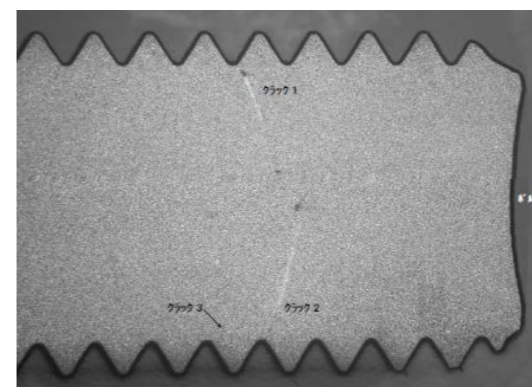
写真8 断面マクロ観察

- ① マクロ組織の観察においてクラックが3か所発見された。
- ② クラックはボルト端から約8~10mmの範囲に発生している。
- ③ クラック1,2は両側のネジ底付近から別々に発生、進展しボルト径中央近傍で合体している。
- ④ クラック3は微細であるが、ねじ山の側面から発生している。

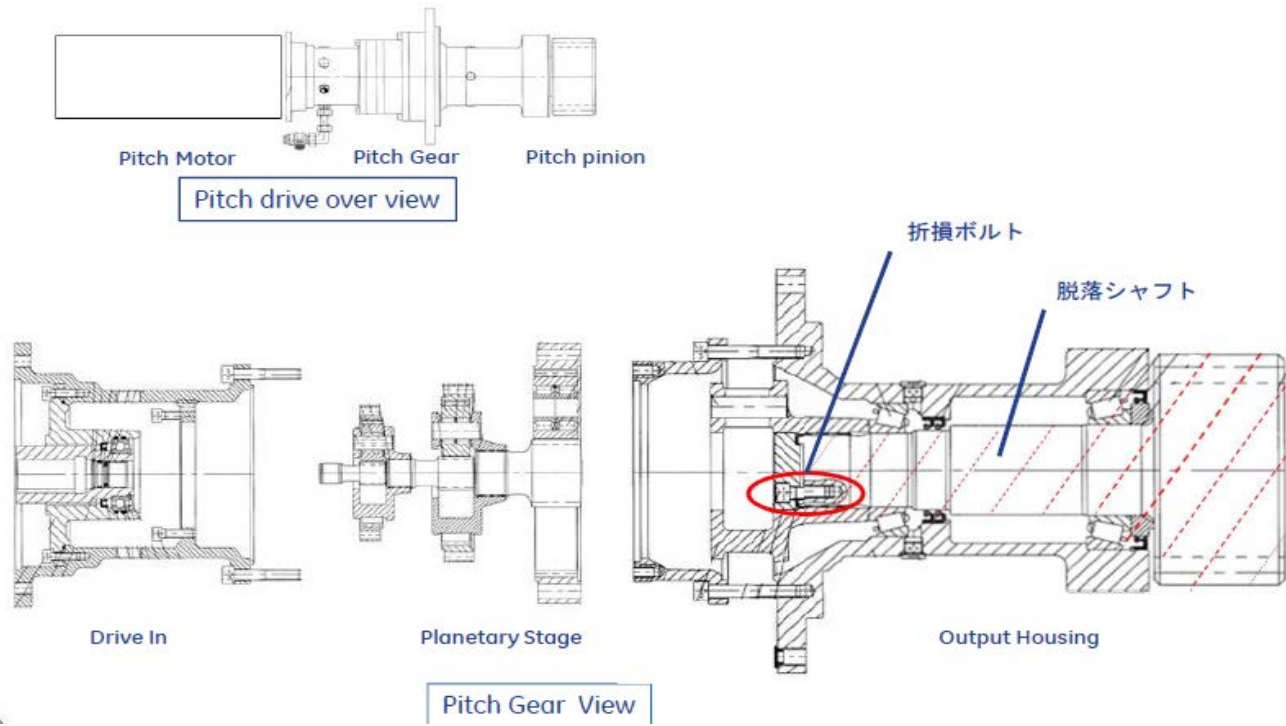
図A1 ピッチギア構造と折損ボルト位置

- ① 脱落したピニオンギアは長さ:420mm、幅70~210mm、重量:38kgで、ギア部に破損、異常は見られなかった。
- ② シャフトを固定しているボルト3本が折れていた。また、3本中1本。(ボルト1)が手で緩む状態であった。(写真3)
- ③ 折損したボルトは、六角穴付ボルトM12×35、ボルトに10.9の刻印(日本ではJISB1051の強度区分10.9に相当)。折損箇所は3本ともボルト頭の根元であった。(写真4)
