根占7号機タワー損傷について（速報）

2014年5月30日
南九州ウインド・パワー（株）

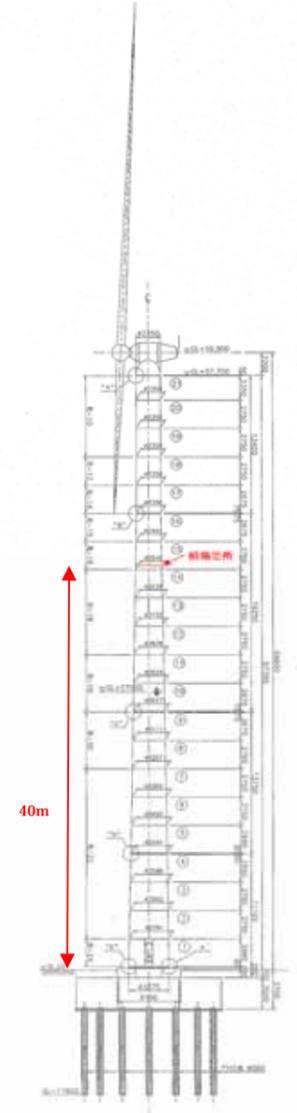
2014年5月21日（水）15時頃、保守員が巡視中に、7号機タワーの第15節（約40m）に筋状の傷が生じているのを発見。発電所は週1回巡視を行っているが、4月～5月の巡視は濃霧等の視界が十分でない状況が続いたことから、タワーに傷がないことが最終的に確認されているのは4月7日である。現在、根占発電所の全10機は発電を停止し、ヨー制御を行っている。また、7号風車近傍は立入り禁止区域を設定。（佐多発電所については、タワーの製造工場・時期が根占と異なることから、目視点検で異常がないことを確認しながら運転継続中）

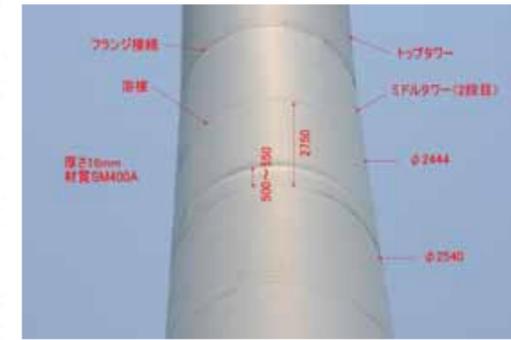
タワー外面の状況
 溶接部から500mm程度上部が、
 南側半周にわたり凹んでいる。

現在調査中であるが、過去5年の最大風速（7号ナセル風速計、10分値）は2012年9月16日台風16号接近時で28.4m/s、風向は南東、4/7～5/21の最大風速は21.1m/s、風向は西南西であった。また根占発電所の風車は建設時タワー溶接部の不具合が見つかり現地補修を受けている。

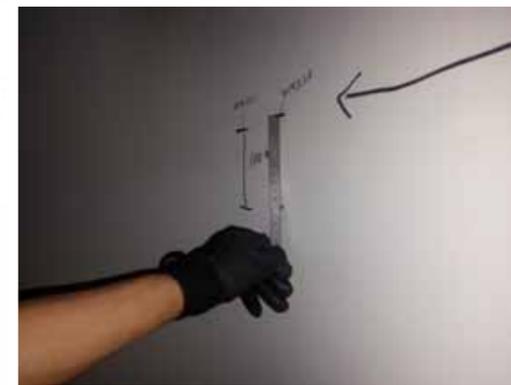
タワー内面の状況
 上下100mm程度の幅で、内側
 に出っ張っている。

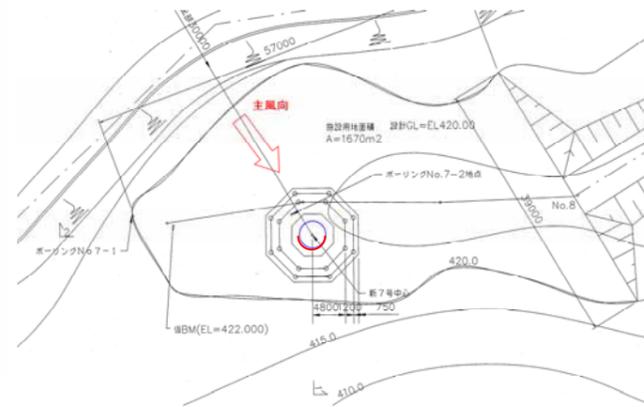
損傷は、タワーの南
 側180°の範囲
