電線接続部に係る不適切な端末処理に伴う公衆（小学生）の感電負傷事故について（注意喚起）

平成26年10月31日
経済産業省商務流通保安グループ
電力安全課

平成26年9月28日に発生した岡山市内の小学校における感電負傷事故の概要について

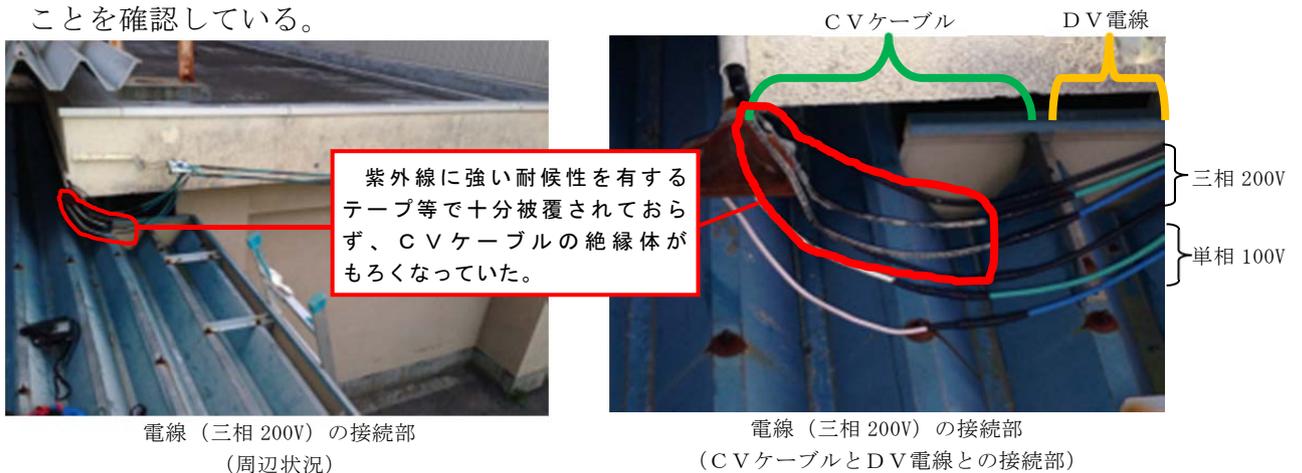
被災者が小学校（自家用電気工作物）の構内で友人とボールで遊んでいたところ、ボールが構内の建物の屋根に上がってしまったため、被災者がボールを取ろうと同校構内の関連施設に登って動力用の電線（三相200V）の接続部（C Vケーブル^{*1}のケーブルシースを剥いだ絶縁被覆の露出部分）に接触し感電した。

電気設備に関する技術基準を定める省令第7条に基づき、電線を接続する場合は、接続部分において絶縁性能の低下のおそれがないようにしなければならない。C Vケーブル^{*1}とD V電線^{*2}を接続するに当たっては、C Vケーブル中の端末部分のケーブルシース（複数のケーブルを束ねるためのシース）を剥ぐ必要があるが、ケーブルシースを剥いだ後の個々のケーブルの絶縁被覆の露出部分は紫外線等に弱いことから、当該露出部分は紫外線に強い耐候性を有するテープ^{*3}等で被覆をする対策が民間規格において推奨されている^{*4}。しかしながら、10月1日に当省中国四国産業保安監督部が臨時立入検査を実施したところ、事故発生箇所では、このような対策が施されていない可能性が高く、当該露出部分（C Vケーブルのケーブルシースを剥いだ端末部分）の絶縁体が劣化してもろくなっており、絶縁性能が低下していたことを確認している。
