石油ガス等供給事業の保安確保に向けた 安全管理技術の調査等事業 (安全技術普及事業(事故発生原因分析等調査)) 調査報告書

平成30年3月

高圧ガス保安協会

3 回転釜と接続している金属フレキシブルホースの損傷 等に関する実態調査報告書

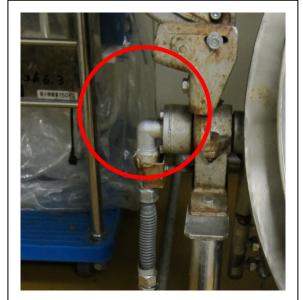
- ・回転釜の不具合事例(カニ泡程度 のガス漏えい)があった。不使用 時には本管の末端ガス栓を常に閉 止しており使用時以外の漏えいは なく直近の定期点検・調査時には 異常無かった。メーター表示につ いても警告表示は無かった。
- ・給気口がないために入り口等のド アを開けたままで使用している。 (閉めた際に給気不足となる可能 性がある。)
- ・回転釜の真下が、排水口になって おり、ガス漏れが発生した場合に は、排水口を経由しガスが運ばれ る可能性がある。

図7 回転釜の軸受からの ガス漏れ

しかし、調査中に回転釜の軸受け部からカニ泡程度の漏えいが確認され、過去の事故事例や回転釜メーカーへのヒアリングから軸受け部の劣化により金属フレキシブルホースが共回りすることで、金属フレキシブルホースが上下動を繰り返し、金属疲労により亀裂が生じる事が多いものと推察される。

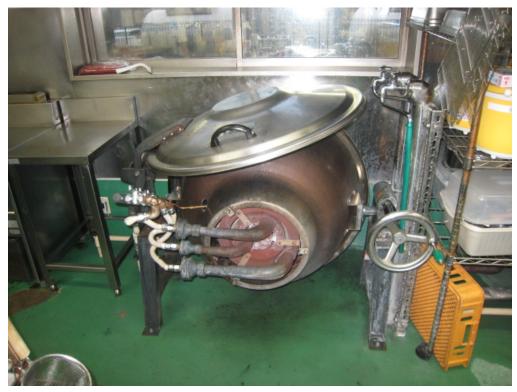
写真 1 回転釜設置場所例
