保安業務ガイド

ヒヤリハット

経 済 産 業 省
高 圧 ガ ス 保 安 協 会

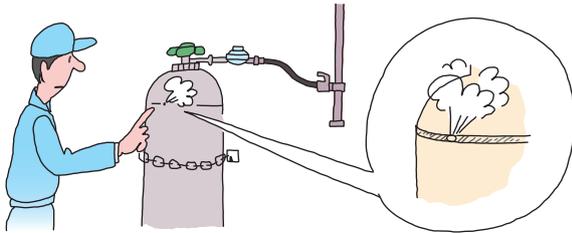
50kg容器的継目部分のピンホールからのガス漏れ。

アパート入居者から容器置場付近でガス漏れとの通報があり、緊急出動した。点検の結果、設置容器50kgの胴体（溶接継目部分）にピンホールが発見され、気相部からガスが流出していた。

現場では容器バルブを閉じ、防災工具を用いて応急措置でガスの流出を止めた。この間、近隣住民にはガスの使用を中止させ、容器は建物から遠ざけた。他販売事業者の消費者だったので、その販売事業者に状況を連絡した。

容器交換時や毎月点検時に供給設備の点検を行う保安機関は、特に充てん容器や容器バルブ等の高圧部からのガス漏えいの有無について確認すること。

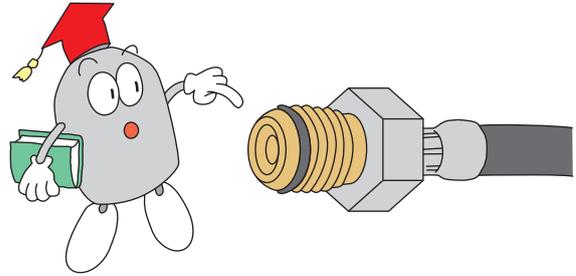
容器と高圧ホースの接続部で高圧ホースOリング劣化によるガス漏れ。

高圧ホースと容器の接続部から微量のガスが漏えいしていた。

緊急時対応や容器交換時等供給設備点検において、POL先端のOリングや角リングの損傷（変形、ひび割れ等）により、ガス漏れが発見されたときは、出動者又は点検者は速やかにOリング及び角リングを交換し、その旨を販売事業者等に連絡すること。

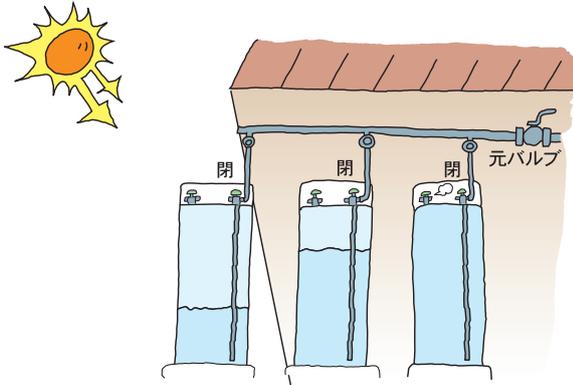
貯蔵設備内で容器の安全弁が作動したこによるガスの噴出。

貯蔵設備内(サイフォン容器)で容器バルブ(ガス取り出し)からガス漏れしているとの通報を受け緊急出動した。

予備側の容器バルブ(液バルブ)をすべて開き、均圧にし、消費者に対し安全弁からのガス漏れ防止のためのバルブ操作は元バルブの開・閉のみで行うことを依頼した。また、販売事業者に対して液移動の防止対策を依頼した。

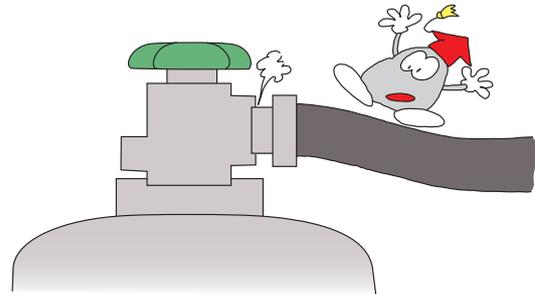
高圧ホースと容器の接続部が正しく接続されていないことによるガス漏れ。

50kg容器の交換作業を行ったが、3日後に通行人からガス臭いとの通報があり、緊急出動したところ容器バルブと高圧ホースとの接続部からガスが漏えいしていた。原因はホースの締付けが不良のためであった。

容器配送員は、技術上の基準により、的確に点検を実施すること。また、容器交換時にネジの損傷や高圧ホースに過度のねじれ、たるみ、引張がないように、容器の位置等を修正するなどの措置を講じること。

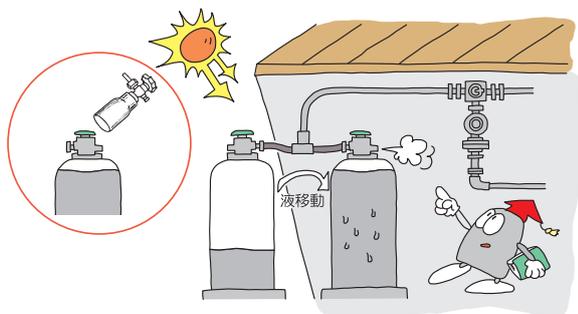
50kg容器(連結用高圧ホース)への直射日光の急激な照りつけによる安全弁の作動。

夏場、日中に直射日光があたり容器からガスが漏れているとの通報を受けて直ちに現場へ向かうと、容器の安全弁からガスが噴出しており、容器の下半分に水滴がついていた。

この事例は連結用高圧ホースで容器増設を行った設備において液移動が生じ、過充填となった容器内の急激な圧力上昇で連結用高圧ホース内の弁が作動して液封状態となり、かつ安全弁も作動不良を起こしたと思われる。防災キャップで漏れを止めることができた場合、ガス放出は充てん所等でを行うことが望ましい。液封防止型連結用高圧ホース等を使用することが望ましい。

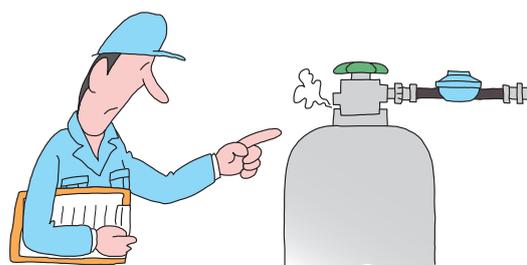
容器バルブネックリング部からのガス漏れ。

配送業務担当者が、消費者宅で容器交換時等供給設備点検時に、供給側の50kg容器のバルブ根元(ネックリング部)からガスの微小漏えいを発見した。

容器バルブのハンドルを閉止し、高圧ホース取外し後、ネックに容器バルブを増し締めした。また、ネックリング部から漏えいのないことを確認後、販売事業者に連絡し容器の回収を依頼した。

容器バルブの容器取付部からのガス漏れであることから、点検を的確に実施し、容器交換時や毎月の点検時に供給設備の点検を行う保安機関は、特に充てん容器や容器バルブなどの高圧部からのガス漏れの有無の確認を確実に実施すること。

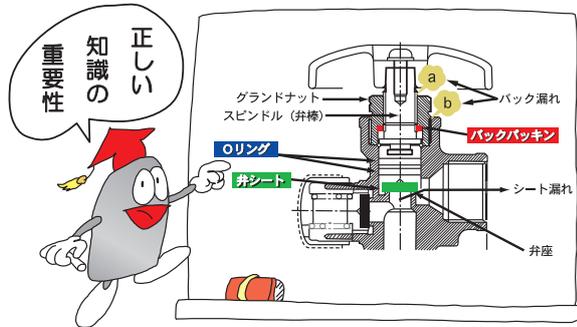
容器バルブからのバック漏れ。

容器交換時に、ガス検知器で50kg容器を検査すると容器バルブの下図a部からのバック漏れを発見した。応急措置(容器バルブを全開にした)をして販売事業者へ連絡した。

- ①保安機関は、点検を的確に行い、欠陥がないことを確認すること。
- ②販売事業者及び保安機関は、容器バルブの機能と漏えいについて認識し、緊急時の対応や維持管理を的確に行い、欠陥がないことを確認すること。
- ③バック漏れには、a.スピンドルとグランドナットとの間、b.弁本体とグランドナットとの間から漏れる2種類があり、容器バルブを全開にしてスピンドルをバックパッキンに圧着して止まるのは前者a.の場合で、後者b.の場合は容器バルブを閉止しなければ止まらない。
- ④スピンドルとグランドナットとの間からのバック漏れを起こした場合、容器バルブを全開にしてスピンドルをバックパッキンに圧着すれば、スピンドルからの漏れは一時的に止まるがバックパッキンは、非常用のものである。

全開の容器バルブを閉止し、漏えいがないことを確認してから、容器交換後当該容器を自社充てん所へ移送した。

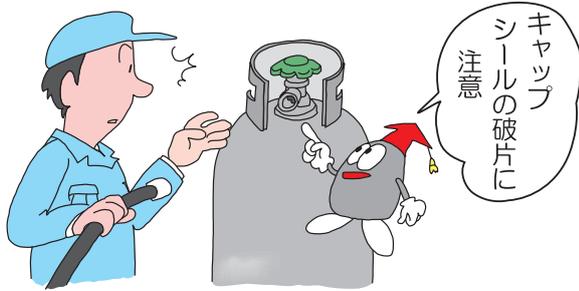
容器交換時に容器バルブキャップシールの破片を充てん口に残したまま高圧ホースを接続したことによるガス漏れ。

20kg容器×4本の消費者から「ガス臭い」との連絡が販売事業者に入り、販売事業者自ら出動して供給を停止し、点検したところ、容器バルブにキャップシールの破片がついており、ここからガスが漏れていた。

キャップシールを取り付けている場合はキャップシールを完全に取り外したことを確認しホースを取り付けること。
高圧ホースを取り付け後、必ず漏えいがないことを確認する。

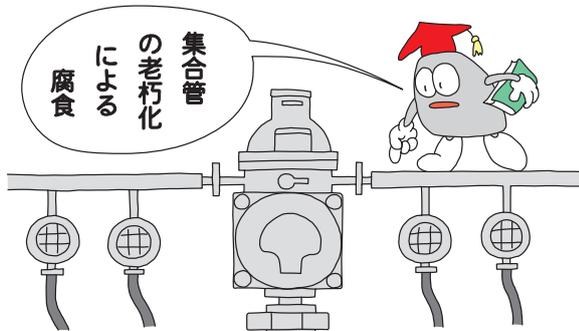
集合管の老朽化(腐食)によるガス漏れ。

アパートの大家から容器付近からガス臭がするとの通報があり、保安機関が緊急出動し漏えい試験を実施したところ、集合管からガスの漏えいを確認した。

- その場で集合管を交換し、漏えい試験を行った結果、漏えいのないことを確認した。
- アパートの大家に状況を説明した。

供給設備の点検を実施する場合は、集合装置等高压部からのガス漏えいの有無及び欠陥の有無の確認について確実に実施することが必要である。販売事業者は点検結果に基づいて設置基準や維持管理を徹底すること。

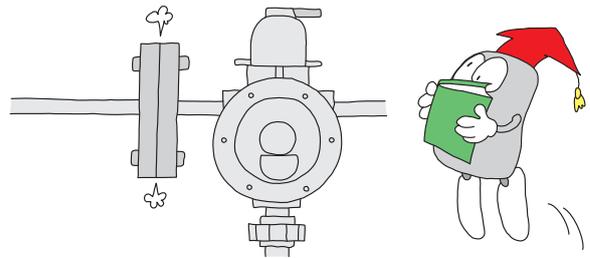
集合装置のフランジ部からのガス漏れ。

容器交換時、集合装置のフランジの陰から陽炎らしきものが見えたので、検知液をかけたところ泡を吹いた。

容器バルブを閉めフランジパッキンを交換し、漏えい試験を実施して漏れのないことを確認した。

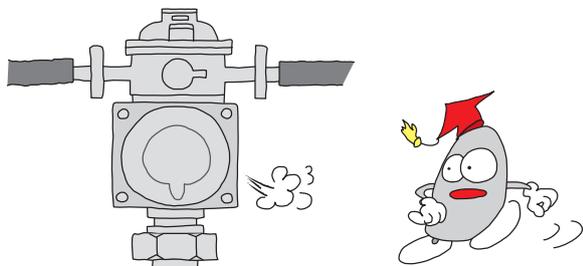
集合装置の調整器からのガス漏えい。

消費者からガスメーター付近でガス臭がするとの通報があったため、保安機関が出動し設備点検をしたところ、調整器本体の継ぎ目からガスが漏れていた。

- 容器バルブを閉めて調整器を交換した。
- 交換後、漏えい試験を実施し、安全を確認してガス供給を再開した。
- 販売事業者に状況を報告した。

供給設備の点検を実施する場合は、集合装置等高圧部からのガス漏えいの有無及び欠陥の有無の確認について確実に実施することが必要である。販売事業者は点検結果に基づいて設置基準や維持管理を徹底すること。

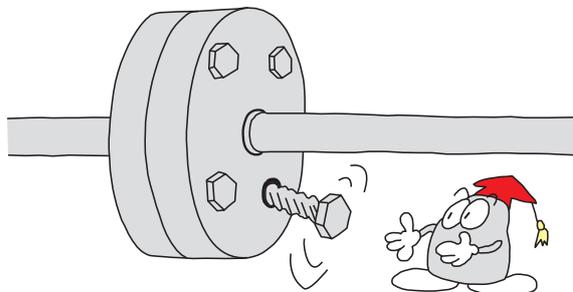
集合装置フランジ部のボルトの緩みによるガス漏れ。

新規アパートの供給開始時点検に伺い、容器庫内の調整器、高圧ホース等の期限確認のため容器庫内に入った際、ガス臭がしたため検知液で点検したところ、集合装置と調整器の接続部のボルトが締め付け不足のためガス漏れが発生していた。

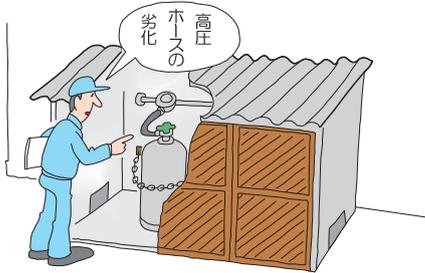
集合装置の高圧ホースの劣化。

集団供給をしている容器庫内がガス臭いと消費者から通報があり、緊急出動した。集合装置の配管継手に漏えい検知液をかけたが、ガス漏れの気配はなかった。しかし、静かにしていると明らかにガスが漏れている音がするので、もしやと思い、高圧ホースを手で触れてみるとそこからガスが漏れていた。容器バルブを閉めて漏えいがないことを確認し販売業者に連絡した。

- ① 容器交換時の点検で発見できた可能性があるため、保安機関は容器交換時の供給設備の点検を実施する場合は技術上の基準により、集合装置等高圧部からのガス漏えいの有無の確認について確実に実施することが必要である。
- ② 販売事業者は高圧ホースの期限管理を実施し、ガス放出防止型高圧ホースに交換することが望ましい。
- ③ 高圧ガス部の漏えいを確認するためには、目視できる部分は、ガス検知器又は漏えい検知液により確認することが基本であるが、高圧部の漏れの場合、漏えい量により漏えい検知液では発泡しないことがあることから、状況に応じて検知器を用いることが必要となる。
- ④ 当該事例において緊急出動して対応している状況から、人の五感により漏えい箇所を特定したことは、音、におい、陽炎、触感で漏れを感知することも可能であり間違えではないが、五感のみでLPガスの漏れ、空気とLPガスの置換状態等を判断するのは、正しいとはいえない。最終確認は検知器を用い、付近のLPガス滞留状況も含め、漏れている物質がLPガスであることを確認する必要がある。

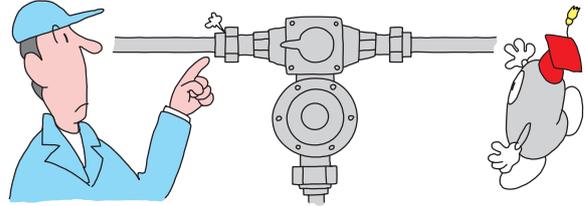
集合装置の高圧ユニオンパッキンの装着不良によるガス漏れ。

アパートの集合装置の交換工事を行ったが、4か月後容器周辺でガス漏れがしているとの通報を受けた。緊急出動して容器バルブを閉止後、状況確認を行うと高圧ユニオンのパッキンがほぼ半周ほど溝からはみ出しており、そこからガス漏れが発生していた。

- 設備工事事業者と共同で漏えい箇所を修理した。
- 設備工事事業者に対し再発防止策を講じるよう指示した。
- 自社及び設備工事事業者とで保安教育を実施し、各々対策を検討した。
- 1か月後再発防止策が確実に実施されているか、自社管理者が現場点検を実施した。

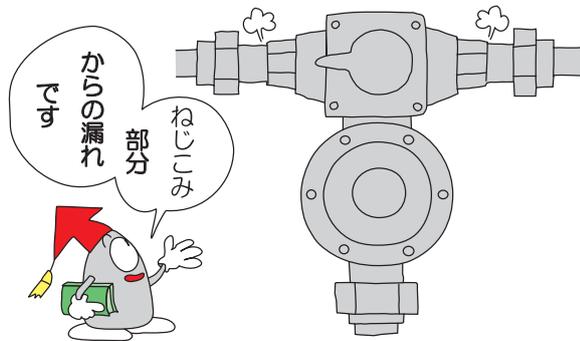
自動切替式調整器と集合装置接続部の腐食によるガス漏れ。

- 業務用施設(焼鳥店)の容器交換時に集合装置からガス漏れの通報を受けた。ガスの供給を停止するよう焼鳥店に事情説明して保安機関が緊急出動した。50kg容器×6本立て集合装置の接続部からガス漏れを認めた(調整器は交換期限内)。漏えい検知液で漏えい箇所を確認したところ左右の集合管から漏れていた。
- 焼鳥店の従業員に事情を説明し、集合装置の交換が終了するまで、ガスの使用禁止をお願いし、販売事業者に連絡した。

- 販売事業者は設備の施工及び維持管理を的確に実施すること。
- 保安機関が的確に点検を行えば早期に発見できた可能性がある。集合管の固定不良、ねじの締め付けすぎによる調整器ダイキャストのひび等での事例も発生しているので、留意すべき点検項目の一つである。

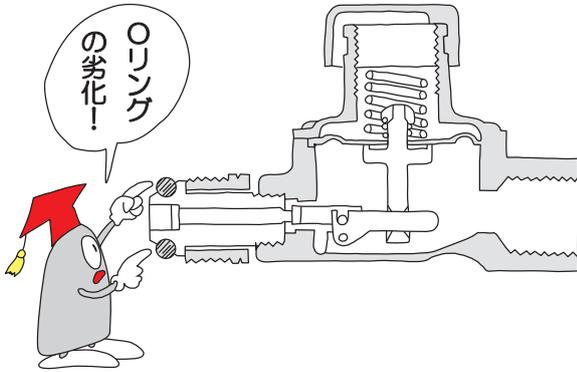
調整器Oリングの劣化によるガス漏れ。

容器交換終了後、検知液でガス漏れを点検したところ、調整器の容器接続部からガス漏れを発見した。容器バルブを閉じガスを止め販売事業者へ緊急改善を要請した。

調整器のOリングを交換し漏えいのないことを確認しガスの供給を再開した。

Oリングが劣化(割れ、ささくれ等)している場合は交換する。また、消耗品として配送員が所持すべきである。

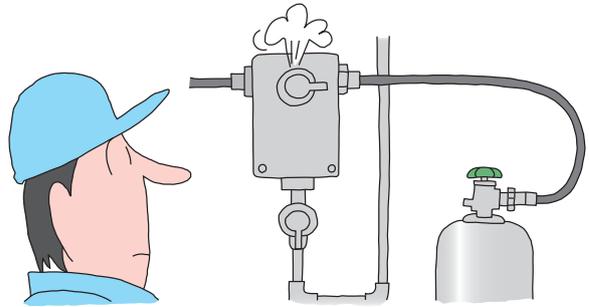
自動切替式調整器の老朽化によるガス漏れ。

容器交換をした際、かすかにガス臭がした。検知液で点検すると自動切替式調整器の切替レバー根元から漏れを発見した。

自動切替式調整器の老朽化によりダイヤフラムの押え部から漏えいしたと思われるので、保安機関は、点検時に注意が必要である。販売事業者は調整器の期限管理を実施すること。

- 消費者に事情を説明した。
- 自動切替式調整器を交換し、漏えいがないことを確認し、ガス供給を再開した。

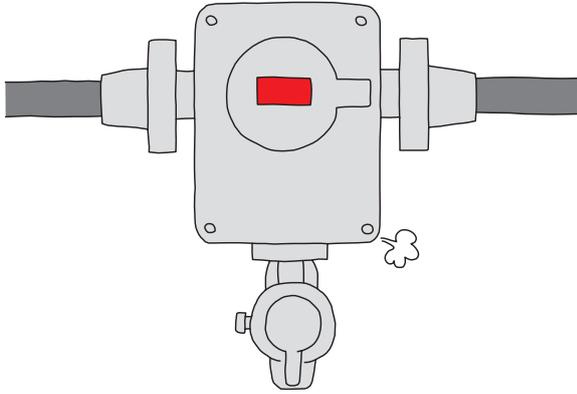
自動切替式調整器老朽化のため、ダイヤフラム押え部よりガス漏れ。

配送伝票が出ていない消費先の近所を通りかかった際、自動切替式調整器が赤表示になっていることを確認したので容器を交換し、検知液により点検を実施したところ調整器からのガス漏れを発見した。

新しい調整器と交換し、漏えいがないことを確認しガス供給を再開した。

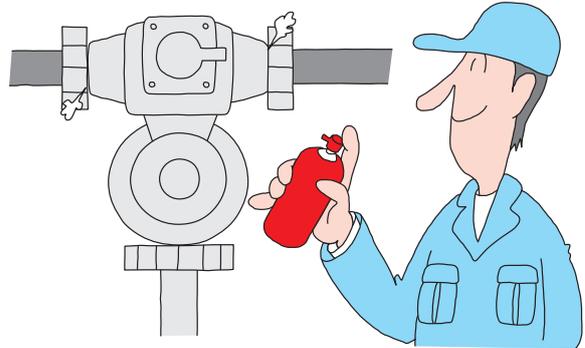
調整器、高圧ホースのねじの締め忘れによるガス漏れ。

定期供給設備点検に併せ調整器と高圧ホースを交換した。ガスを使っていなかったので容器バルブを閉めておいた。消費者が容器バルブを開けガスを使おうとしたところ、ガス臭いので通報を入れた。

出動点検の結果、調整器と高圧ホースを交換した際、締め忘れをしたためガスが漏れた。調整器等を締め直し漏れを止めた。

販売事業者(保安機関)は、調整器、高圧ホース、配管の交換等を行った場合は、工事終了後に漏えい試験等の記録を取るべきである。今回の例は定期供給設備点検に併せ行っているのであるから修理完了後でないと、定期点検を行った事にならない点にも留意すること。

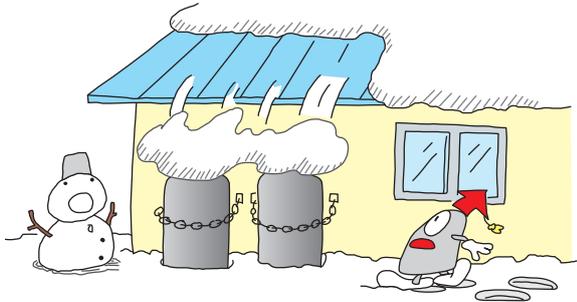
アパートの容器置場へ落雪が当たり、調整器及び供給管のねじ部が破損しガスが漏れた。

アパートの容器置場で落雪によるガス漏れが発生したと消防署から連絡があった。現場に緊急出動し状況確認したところ、消防署員により容器バルブは閉止済みであった。原因は落雪により調整器本体一部破損及び供給管ねじ部からのガス漏れであったが、容器バルブ等には異常がなかった。ガス滞留状況を点検し安全を確認した。

販売事業者は、技術上の基準により損傷防止措置を講ずること。

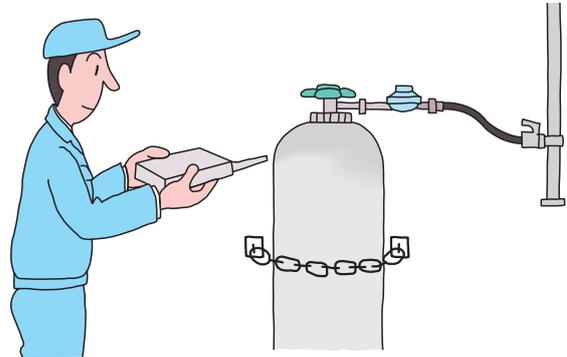
単段式調整器の老朽化によるガス漏れ。

消費者からのガス切れの通報により出動し、現場についてメーターを確認したところ、指針がガス切れ予定値とずれていたため、容器交換後ガス検知器で調べたところ調整器からガスが漏れているのを発見した。LPガスの供給を止め消費者に説明をし、販売事業者に状況を連絡した。

販売事業者は調整器の維持管理を的確に実施すること。単にガス切れとして容器交換せず、メーター指針から異常発見につながった。ガス切れを起こすほどの漏れを単段式調整器が起こしていたとすると、これ以前の容器交換時、定期点検で発見できていた可能性もある。したがって技術上の基準によりの確に点検することが必要である。

調整器の交換をし、漏えいのないことを確認しガス供給を再開した。

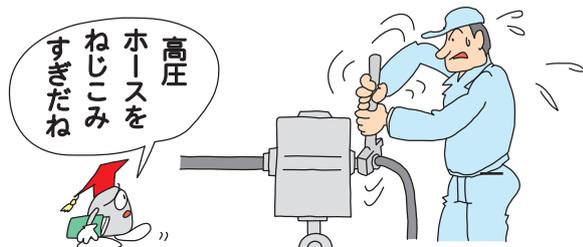
自動切替式調整器の高圧ホース取付部が高圧ホースのねじ込み過ぎにより、ひび割れしガスが漏れた。

消費者からガス臭いとの連絡が入り出動する。点検すると自動切替式調整器の高圧ホース取付部がひび割れていたため、そこからガス漏れが発生していた。

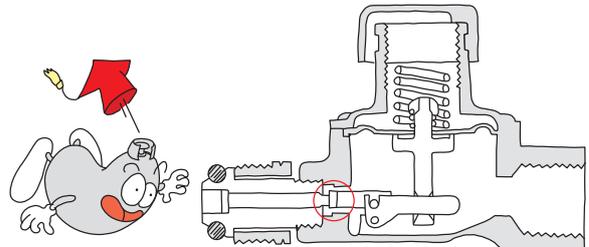
調整器の入り口の弁ゴムに異物が挟まり、閉塞圧力不良を起こし、調整器の安全弁が作動した。

ガス臭いとの消費者からの通報があり出動したところ、調整器から微量のガス漏れがあった。容器バルブを閉止し調整器を交換した。

販売事業者（保安機関）は、容器交換時に調整器のOリング、角リングの点検に併せてストレーナーの損傷点検をするよう指導する必要がある。

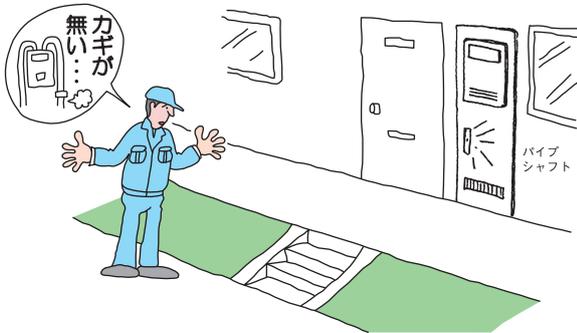
パイプシャフト(PS)内供給管の腐食に伴うガス漏えい。

定期供給設備点検・定期消費設備調査の際、集合装置の配管検査孔から漏えい試験を行ったところ、微少な漏れがあったため、すべての露出配管の継手、バルブなどを検知液で漏れを調べたが見つからなかった。パイプシャフト(PS)の扉には鍵がかかっていたため大家と連絡をとりたかったが不在で販売事業者と相談の結果、翌日に伺うことにした。

翌日、パイプシャフト(PS)内をガス検知器で調査すると、ガスが漏れていた。

パイプシャフト(PS)内にガスが滞留しており放置しておく危険な状態であったと想定される。幸いにも、爆発などに至らなかったが、ガスの漏えい等の異常を発見したら直ちに、使用禁止及び滞留ガスの除去等安全確保のための対応をすべきで、爆発などが発生した場合には、保安機関及び販売事業者は責任を問われることになる。

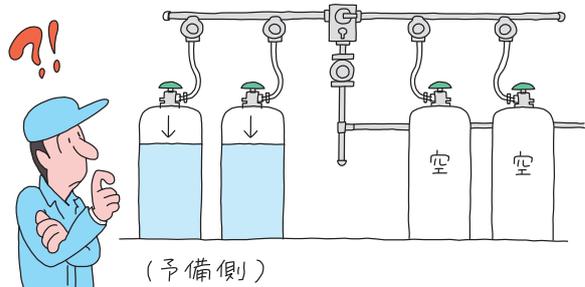
埋設管の腐食によるガス漏えい。

容器交換時に、予想以上に使用側の容器のガスが消費され予備側のガスが減少していたため、ガス漏れの疑いをもち調べたが、埋設の部分もあり発見できなかった。

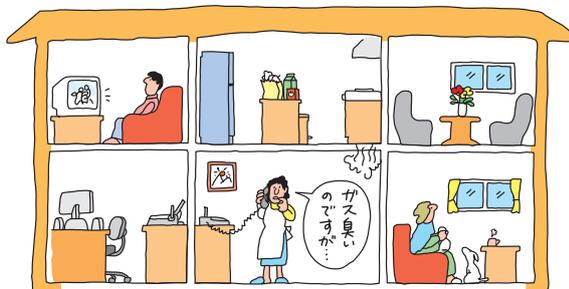
配管からのガス漏えい。

深夜、共同住宅の一室から「ガス臭い気がする」との通報を受けた。ガス漏れ警報器の鳴動がないこと及びマイコンメータの微少漏れ表示も出ていないことを確認したうえで、メーターガス栓を閉じ、明朝検査に行くまではガスを使用しないようお願いした。

翌日、漏えい試験を行ったところ、通報者の消費配管で僅かながらガス漏れしていたことが判った。

- ①今回は通報者の消費設備側配管の漏れであったようだが、共同住宅の場合メーターガス栓を閉止したのみでは適切な対応とはいえない。万が一、他の部屋などで漏れたガスが、通報者の部屋に流入していたのが原因であったならば、適切な緊急時対応の業務を行ったとはいえない。深夜でも、出勤して安全確認を保安機関としてすべきである。
- ②スプレーシール工法では、シール剤を入れ過ぎると、ヒューズガス栓、ガスメーターの可動部分にシール剤が固着して不具合を起こす、配管閉塞を起こす等のトラブルが実際に多発しているので注意すること。この工法を用いる場合には、シール剤を充填したスプレー缶の取扱説明書等に記載された事項に従うこと。

検知液等で調べたが、漏えい場所が特定できなかつたので、スプレーシール工法*で配管内の漏れ箇所を修理し、気密試験、燃焼試験を行って安全を確認したうえで、ガス使用を許可した。

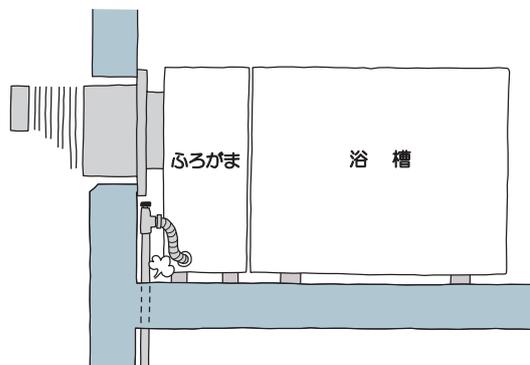
消費配管(白ガス管)の立上り部の腐食によるガス漏えい。

定期消費設備調査時に自記圧力計で漏えい試験を実施したところ、配管からの漏えいが判明した。配管は露出部が多かったが、漏えい箇所は2階風呂場の白ガス管立上り部で、配管の腐食が原因であった。

浴室のような湿気のある場所は腐食が進みやすく、かつ、浴室はガス漏れ警報器もないため漏えい試験のみではなく、目視で腐食の有無を的確に確認すべきである。

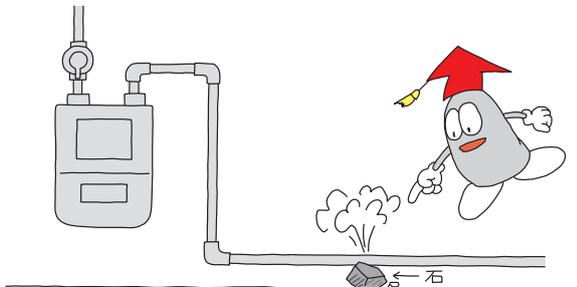
消費配管(白ガス管)の腐食によるガス漏えい。

消費者から「ガス臭い」との連絡があり緊急出動した。屋外が臭いとのことで点検をしたところ屋外露出配管が地面から10cmの高さに設置されており、漏えい箇所の下には石が挟まったままになっていた。この部分が腐食し微量のガスが漏れたものと思われる。

設備工事業者に連絡し、販売事業者立会いのもと漏えい箇所を修理した。

定期消費設備調査において、配管の腐食防止措置及び腐食の有無の確認をすべきである。

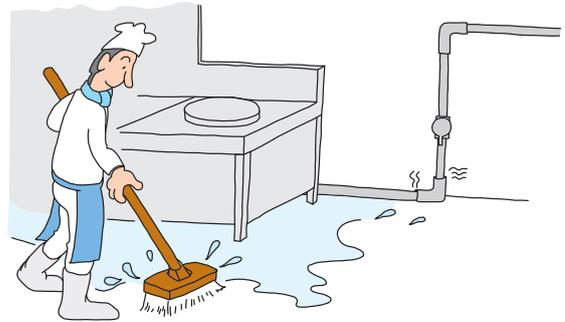
厨房内のプラスチック被覆鋼管のねじ接続部の腐食によるガス漏えい。

定期消費設備調査で業務用施設の厨房内において漏えい試験を行ったところ、漏えいがみとめられた。漏れ箇所の特定を行ったところ、厨房の床面の年中水気があるところのプラスチック被覆鋼管のねじ部がさびで膨れ上がり、数箇所において微少漏えいがあった。

このような湿気のある場所は腐食が進みやすいので、漏えい試験のみではなく、目視で腐食の有無を確実に確認すべきである。配管接続部の腐食防止措置を適切に施工しないと、せっかくのプラスチック被覆鋼管も効果がない。

- 漏えい部分の配管を引き直した。
- 最低1回/年の点検検査を実施するように徹底した。

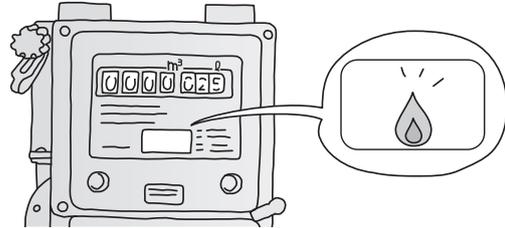
流し台裏の配管の腐食によるガス漏えい。

定期消費設備調査時には、異常は見られていなかった町営住宅4階建の消費者から「最近何となくガス臭く、ガスを使用していないのにメーターに炎のマークが付いている。」との通報があり緊急出動した。

メーターガス栓を閉止し、漏れ箇所を特定するため配管図面から経路を割り出し、床を剥がして風呂側と台所側それぞれの系統別に点検した。その結果、台所のステンレス水切り貫通部の穴から垂れた水によりガス管が腐食していた。

S型保安ガスメータ(マイコンメータS)の流量式微小漏えい検知装置により、警告が出されていたはずであり、これを確認していれば消費者からの通報前に的確に対応できたはずである。検針員などが確実にメーター異常警告の有無を確認するように教育する必要がある。

- 漏えい箇所を補修した。
- 検針員に検針業務時はメーターの異常警報の有無を確実に確認するよう教育した。
- 他の部屋も同様な事象が想定されるため全ての部屋を点検した。

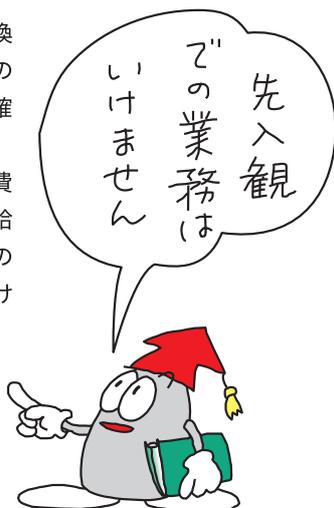
供給管の腐食によるガス漏えい。

共同住宅の消費設備側配管を業者が引き直し工事をした。その後、入居者からガス臭いと連絡が入り、ガス検知器及び石けん水で点検した。ガス検知器が反応し、ガス漏れの疑いがあったので消費側配管を漏えい試験を行い、異常がないことを確認した。ガス検知器の反応があったことを残留ガスと判断し帰社した。翌月になってまだガス臭いと連絡が入り、詳しく調査すると供給管の埋設部からのガス漏れと判明した。

今回の場合、消費側配管の改造工事を行った後の通報で、消費配管からのガス漏れとの先入観から調査し、既存配管の残ガスの滞留と誤判断をした。そして、結果として翌月に供給埋設管の腐食が発見された。

- 保安業務は先入観にとらわれることなく的確に実施しなければならない。
- 残ガスと判断したら、換気などを行いその後の経過を確認し安全を確保すべきである。
- 共同住宅の場合、消費設備側だけでなく、供給設備側、他の入居者の部屋も点検調査しなければならない。

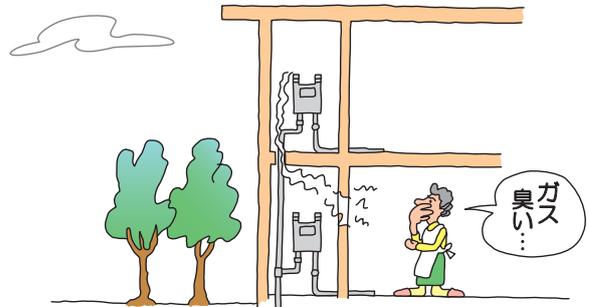
メーター交換後のユニオン締め忘れによる微小漏えい。

アパートの住民から「2～3日前からガス臭い」との通報があった。通報者宅の気密試験及び漏えい試験を行ったが異常はなかった。再度「やはりガス臭い」との通報があり、供給設備・消費設備の漏えい試験を行った。その結果、通報者宅の上の階の部屋に設置されたガスメーター入口側ユニオン部分から微量のガスが漏れてガス臭が階下に及んだものと判明した。

共同住宅の通報においては通報者のみではなく、他の部屋及び供給設備側の漏えいの有無を確認すべきであった。設備工事事業者に対する周知も必要であるが、緊急時対応の一次対応者に対しても対応の方法について周知、徹底すべきである。

- 全世帯の漏えい試験を行った。
- アパート所有者及び入居者へ事情を説明した。
- 設備工事事業者に的確な施工及び工事後の確認の実施を周知徹底した。

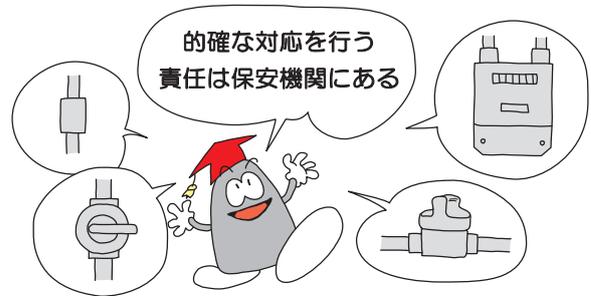
埋設管(消費側配管)の腐食による微量漏えい。

鮮魚店からガス臭がするとの連絡があったため状況を確認し、漏えい試験を行ったところ圧力低下が確認できなかった。外の供給側で臭いがしたと聞き、検知液をかけたが漏れは判らなかった。

2日ほどして再度ガス臭がすると連絡を受け、ポーリングバーを用い、設備を確認したところ、20年以上経過した埋設白ガス管から微量のガスが漏れていた。配管を掘り出したところ、配管腐食により土中で漏れがあり、検知液で確認できた。最初の出動時に埋設管からのガス漏えいを確認できなかったのは、漏えい試験を短時間(約5分)に省略したためと考える。

最初るとき、漏えい試験の前にガスの流れの有無をメーターで確認すれば、消費側配管での漏れと想定できたはずである。

- 消費者に事情を説明して仮設でガスを供給した。消費者に埋設部でガス漏れがあることを説明し、露出配管にやり直した。
- 漏えい試験などを簡単に省略しないように保安教育を実施した。

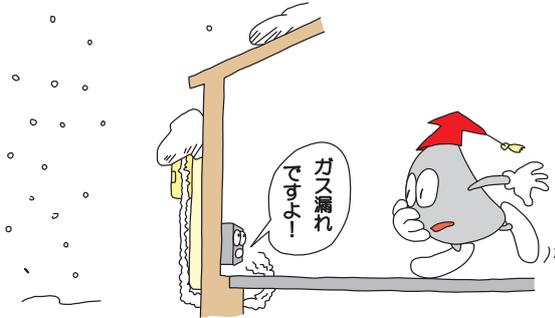
消費側配管の損傷(落雪)によるガス漏えい。

ガス漏れ警報器が鳴って止まらないとの通報が入り緊急出動した。現地に到着後、容器バルブを閉止して設備の状況を確認したところ、消費側配管継手から漏れており縁の下に大量のガスが滞留していた。原因は、落雪による消費側配管の損傷であった。

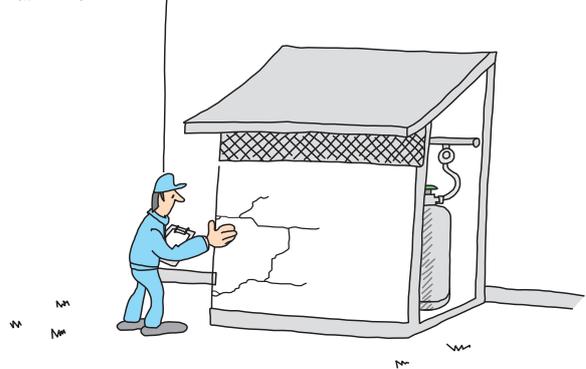
地盤沈下による埋設管部分(メカニカル継手)からのガス漏えい。

集金時、容器庫(ブロック造)にひび割れを発見した。配管出口部分のため地盤沈下と思い、消費者に周知しガスを止めて埋設部分の漏えい試験を実施したところ、埋設管部分(メカニカル継手)からガスが漏れていた。

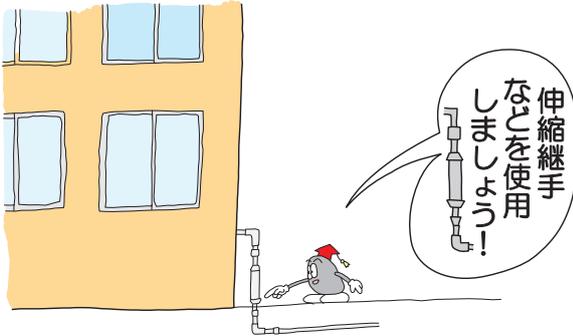
地盤沈下により供給管のユニオン部からのガス漏えい。

アパートの出入口(階段)付近でガス臭がすると消費者から通報があり、出勤して設備の状況を確認したところ、供給管(ユニオン部)から微量のガスが漏れていた。これはアパート(鉄筋コンクリート造3階建)を新築して3か月ぐらい経過した時期で地盤沈下が生じて配管がずれたためにガス漏れが発生したものと推測される。

- アパート住民に事情を説明し、大家や設備工事事業者へ連絡をとり、立会いのもと漏えい箇所を補修した。
- 自社及び設備工事事業者に対して保安教育を実施した。

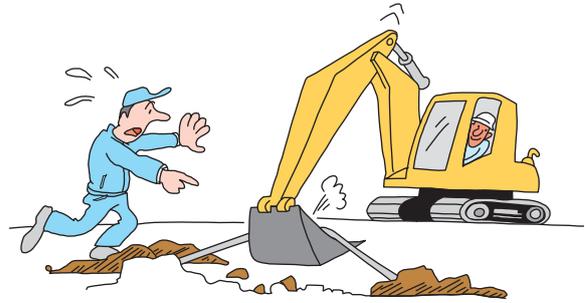
他工事業者の配管損傷によるガス漏えい。

小規模導管供給の団地の付近住民からガス臭がすると連絡があったため至急現場に出勤して調査したところ、移転廃止中の建物を解体しており、配管折損によりガス漏れがあった。

- ガス漏れ箇所を特定して漏えい部を修理した。
- ガス検知器によりガス残留状況を調査して安全を確認した。
- 付近住民に事情を説明した。
- 解体業者に注意した。

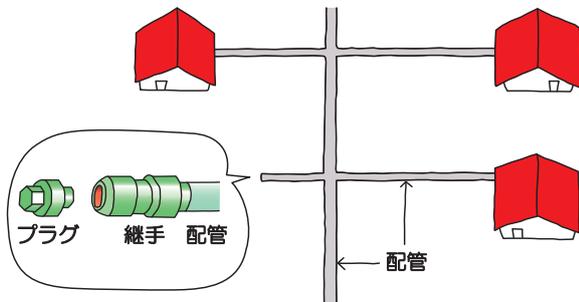
建物解体後のガス管の不適切な施工によるガス漏えい。

定期供給設備点検でメーター数65戸の小規模戸建団地の本管漏えい試験において、全メーターガス栓を閉止して自記圧力計で検査を行おうとしたところ、圧力が上がらずすぐに0kPaに降圧してしまう。

ボーリング調査でガス漏れ箇所を特定した後に掘り出したところ、以前取り壊した家への供給管がプラグ止めされていなかった。

販売事業者（設備事業者）は、建物解体後のガス管の措置を、漏えい試験などを含め的確に確認すべきである。戸建て集団供給においては定期的に巡回し、他工事の有無を確認するとともに、他工事業者と協議できる環境も整え、事前に工事協議及び工事立会いを行うことが重要である。また、漏えい検知装置の設置も検討する必要がある。

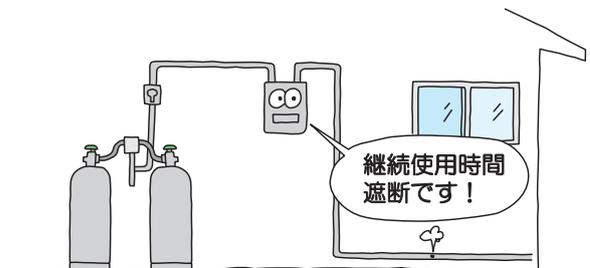
他工事業者が配管を損傷したことによるガス漏れ。

消費者から「ガスが出ない」との連絡があり、出勤し、S型保安ガスメーター（マイコンメータS）で「AC（継続使用時間オーバー遮断）」表示を確認した。

容器バルブを閉じ、自記圧力計で8.2kPaの圧力をかけて経過を観察したら、2分後、0kPaとなったのでガスが漏えいしていると判断した。

消費者から前日の工事のことを聞き、足場を組んだ付近の露出配管を調査したら亀裂があるのを発見した。

AC遮断は燃焼器の継続使用だけでなくこのような配管の破断でも起こる。AC遮断で事故を防げた事例と考えられる。消費者にも工事を行う時はガス管に注意するよう周知する必要がある。

亀裂の入った配管の取替え工事を行った。

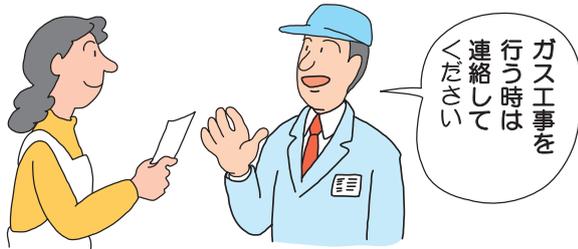
配管撤去後の末端の不適切な処理によるガス漏れ。

定期消費設備調査の漏えい試験で分岐バルブを「開」にしたところ、ガスが勢いよく流れる「シャー」という音が出たので分岐バルブをすぐ閉じた。

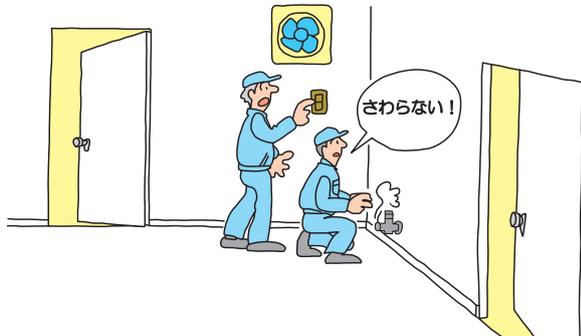
屋内での末端ガス栓からのガス抜き時におけるガスの滞留。

定期消費設備調査の時、配管の漏えい試験を行ったところガス漏れを発見した。漏えい箇所は中間ガス栓と末端ガス栓の間であったため、管内のガスを抜こうとしたが、ガスを抜くための燃焼器がなく、密閉された室内であったので2箇所ある戸を開放し、室内に人の出入りを禁止して周りの火気に注意しながらガスを少しずつ放出した。この調査には新入社員を同行させ、現場研修をしながらの作業であったため、作業を開始する前に新入社員の室内の出入りを禁止したが、室内に入りガス臭いと言って換気扇のスイッチを入れてしまった。スイッチを入れたとき、爆発するので何も触るなと声を高く指示したため新入社員は気が動転したのか今度はスイッチを切ってしまった。

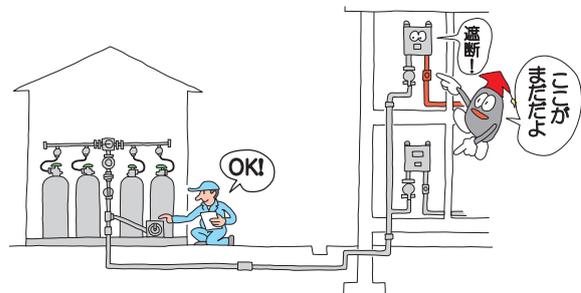
配管用フレキシ管の接続不良によるガス漏えい。

新築の共同住宅(40戸)の供給開始時点検・調査において消費側配管の漏えい試験を行ったら、設備工事終了後の気密試験に合格していたにもかかわらず配管用フレキシ管の接続部よりのガス漏えいが認められた。

直ちに、全戸の消費側配管について気密・漏えい試験を実施し確認した。

- 気密試験に合格していても、他工事による損傷等も考慮して、供給開始時には確認のため漏えい試験を行い、ガス漏えいがないことを確認した方がよい。
- 特に、集団供給の場合、上記例のような事象防止及び箇所の特定を容易にするため、供給設備側及び各戸の消費設備側に分けて気密試験及び漏えい試験を行うべきである。

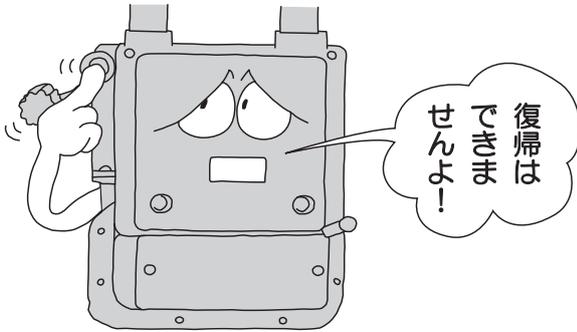
埋設管腐食によるメーター遮断。

消費者から「ガスメーターの遮断の復帰ができない。」との連絡を受け緊急出動した。現場で調査するとメーター出口以降の埋設されているプラスチック被覆鋼管からガス漏れがあり、復帰安全確認機能が作動し、メーター遮断が解除できないことが判った。夜間に発生したため、消費者に事情を説明し、ガス供給停止処理をして販売事業者に連絡をした。

消費者にガスの使用禁止を説明し、翌日掘り出し調査を行い、腐食した配管を交換した。

- 出動先消費者宅でのガス漏れ量が不明であるので、隣接のお宅や側溝等にガス残留のないことを確認する。
- 消費者には使用禁止措置理由を説明し、了解を得る。
- 販売事業者には原因と使用禁止措置としたことを報告するとともに、漏れ箇所の特定と改善を依頼する。メーター上流の供給設備の漏えい試験の必要性も併せて報告する。
- プラスチック被覆鋼管を埋設管に使用する場合、施工方法には十分注意をはらいキズ等が生じないようにすること。

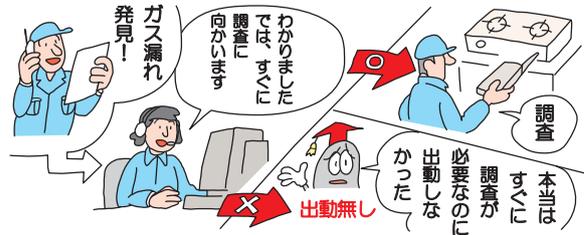
メーター以降でのガス漏れ。

容器交換作業中、消費者から「ガス臭いので見て欲しい」との要請があり、容器切替え時の着臭剤の臭いかと疑い、残りガス量を確認したところかなりあった。消費者に「すべてのガス使用を停止」してもらい、メーターカウンターの動きを注視したら「わずかに動く」のが判った。ガス漏れと判断し、消費者に「わずかなガス漏れがあるので、修理する」と説明して容器を交換し帰社してから販売事業者に連絡した。15～16日後に容器交換に訪問したところ、消費者から「修理はどうなっているのか」とただされ、早急に修理の手配をした。

- 消費者が気付いた「ガス漏れの疑い」について、その可能性有りとして説明し「早急に修理する」と約束したまではよいが、そのまま容器交換作業を終了させ、使用禁止にしなかったことは不適切である。
- 保安機関の担当者は「ガス使用禁止」とし、販売事業者には「現状と処置状況」を現場から連絡するべきである。
- ガス漏れ情報が、速やかに正確に委託者の販売事業者には伝わらない体制を見直し、修正するとともに保安業務規程の内容見直しと社員教育での徹底が必要である。
- 連絡をもらった販売事業者も15～16日間何も対応をしていなかったことは、万一、爆発事故などが起きると販売事業者、容器交換作業者の責任問題となる。

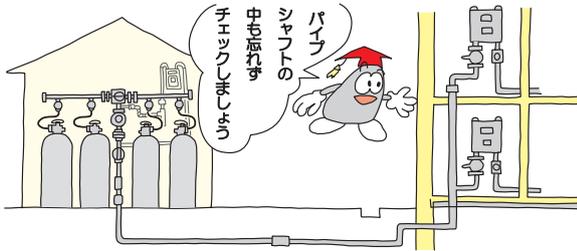
パイプシャフト内の配管プラグのシールテープの巻き方不良による気密性不良。

検針時に新築間もない集合住宅の「流量検知式切替型漏えい検知装置」で「B表示」を確認した。露出の配管を検知液で漏えい試験をしたが漏れ箇所を発見できなかった。新設時の検査後間もないこともあり、配管が埋設されている地盤が沈んでいたため埋設配管からのガス漏れと判断したが、再度配管の露出部を検査したところ、パイプシャフト内配管プラグ部からの漏れを発見した。シールテープを巻き直して漏えいを止めた。

供給開始時の漏えい試験で発見できなかったことは、漏えい試験が不適切であったと言わざるを得ない。

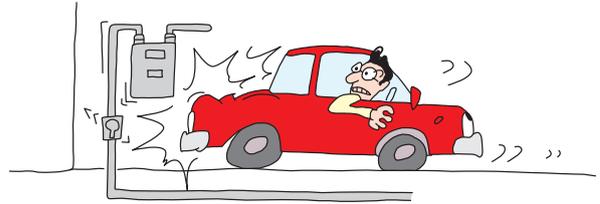
自動車をガレージ奥に設置してあるメーター取付配管にぶつけ、メーターガス栓取付部が折れたことによるガス漏れ。

消費者から、車をガレージ奥に設置してあるメーターにぶつけたため、メーター立上げ管がゆがみ、そこからガス臭がするとの通報があり、消費者にメーターガス栓を閉止してもらった。現場に到着し調査した結果、メーターガス栓出口の配管が損傷を受け、ガスが漏れていた。消費者には、メーターの位置を安全な場所に変更するよう依頼し、販売事業者には、発生状況などを報告した。

- 折損した配管を修理後、漏れのないことを確認し供給を再開した。
- 車止め設置の依頼を消費者に行い改善した。

本件は緊急時連絡により適切な事故防止ができた事例である。容器及びメーターの設置は車両等による損傷を受けない場所にする必要がある。

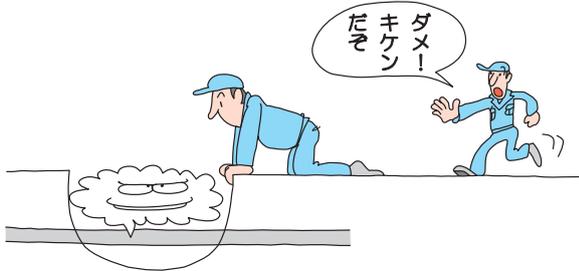
ガス漏れしている埋設管の修理のため掘削した穴に頭を入れたことによる軽度の酸欠。

販売事業者から、「埋設管からのガス漏れの修理」依頼が設備工事業者にあり、ボーリング検査で漏れ箇所の見当を付け、掘削作業を開始した。埋設管が露出した時点で、顔を穴に入れ注意深く掘っていたら急にめまいがしたので、あわてて顔を穴から出し深呼吸をした。

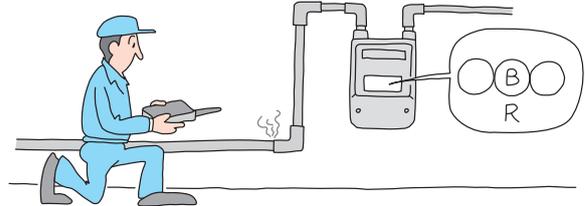
供給管露出部の老朽化によるガス漏れ。

販売事業者が検針員からS型保安ガスメータ(マイコンメータS)のBR表示の連絡を受け、出勤して漏えい試験を行ったが漏れはなかった。1か月後にまたBR表示の連絡があり、再度確認したところガス漏れを発見したので、緊急に配管の取替工事を行った。

S型保安ガスメータ(マイコンメータS)のBR表示の1回目の入手時に確実に漏えい試験を実施しなければならない。(BR表示に対し安易に対応したのではなかるうか?)

- 最初の通報では担当者が出勤し、漏えい試験を行ったが漏れの兆候は発見されなかったため、S型保安ガスメータ(マイコンメータS)をリセットし、作業を終了した。
- 再度の通報で再度漏えい試験を実施し、配管からの漏れを発見した。
- 応急処置として配管経路を変更し、供給を再開した。

- 5.5kPa未満まで昇圧し、規定時間より長めに漏えい試験を実施する。また必要に応じ気密試験を行う。
- 日射等の影響がある場合は、測定の時間帯を変えて実施する。

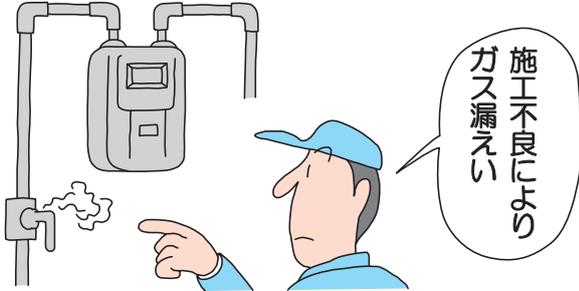
メーターガス栓交換時の施工不良によるガス漏れ。

団地の検針に行き、最初に本管の漏えい検知装置の異常表示の有無を確認したところ、微少漏えい警告表示が見つかった。原因が特定できないためとりあえず表示をマグネットによりリセットし、次回の検針時に再度確認することにして各階の検針を行った。検針中に消費者からメーター収納庫付近でガス臭がすると言われ確認すると、メーターガス栓のねじ部から微量のガスが漏れていたので応急処置をした。原因は、メーターガス栓を交換した際の施工不良であった。

設備工事事業者を現場に派遣して漏えい箇所を補修した。翌月の検針時には漏えい検知装置で異常のないことを確認した。

- 検針員は、消費者から通報されない場合、翌月まで様子見するところであった。漏えい検知装置の異常警告に対しては、迅速に対応しなければならない。微少漏えい警告表示の場合、漏えい試験を行ってからリセットすべきである。
- 販売事業者は、設備工事事業者に対し、設備工事完了後のガス漏えいの有無のチェックの実施並びにその工事記録の提出を受け、工事が的確に施工されたのを確認するようにしなければならない。

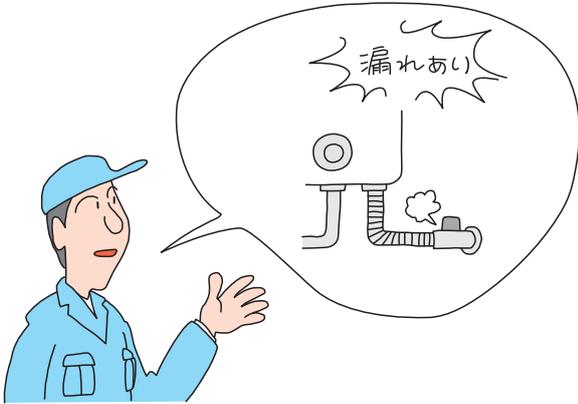
末端ガス栓のつまみ回転部からのガス漏れ。

会社の事務所に出勤してきた社員から事務所内がガス臭いとの通報を受け、容器バルブの閉止及び火気使用禁止などを依頼したのち出動した。現場到着後安全を確認し、漏えい試験等を実施して、漏えい箇所を特定した。

原因は小型湯沸器の末端ガス栓つまみ回転部のパッキンのねじれによるもので、ガス栓本体からのガス漏えいであった。

一般にガス漏れというと、配管・燃焼器との接続具等の接続不良、劣化又は腐食に注意がいきってしまうが、ガス栓及び燃焼器などに使用されているパッキン等消耗品の劣化などに伴う漏れもある。定期消費設備調査ではガス栓のガス漏れについても、ガス検知器による確認が必要である。

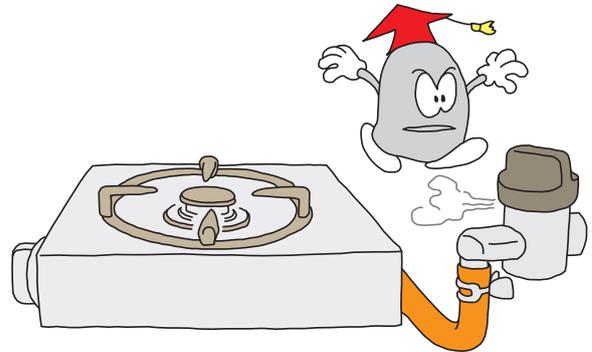
ヒューズガス栓つまみ部からのガス漏れ。

アパートの入居者から「数か月前からガス臭く、先ほどこるろに点火したら小爆発した」と大家に通報があり、大家からの連絡で緊急出動した。現場の室内を換気し、メーターガス栓を閉じて検知液で調査するとヒューズガス栓つまみ部で反応があった。ヒューズガス栓を取替え後、自記圧力計で検査し、安全を確認した。

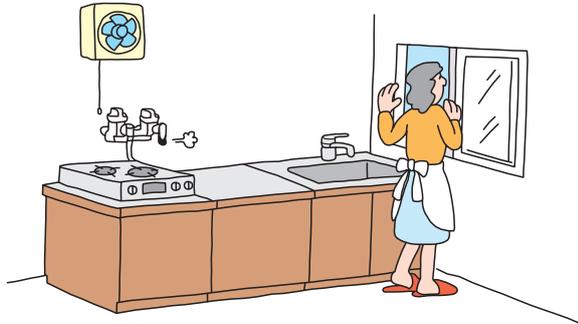
燃焼器に接続されていない予備ガス栓の誤操作によるガス漏れ。

消費者から台所付近でガス臭がするとの通報で、消費者に容器バルブ又はメーターガス栓を閉止するように依頼した後に出勤した。調査の結果、二口ガス栓の予備側ガス栓のゴムキャップ(保護キャップ)からの微少なガス漏えいを認めた。原因は、以前は炊飯器に使用していた予備側ガス栓を誤開放して、ゴムキャップ(保護キャップ)のみでガスを止めていたためであった。

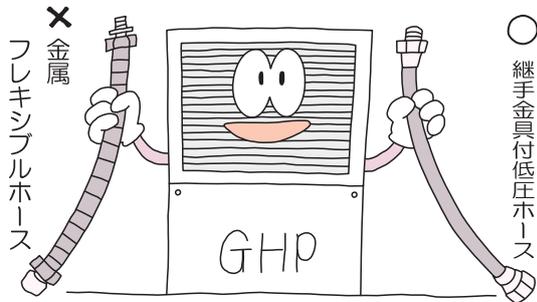
GHP室外機に金属フレキシブルホースを使用したことによる微小ガス漏えい。

容器交換時にメーターを見たところ、B表示(流量式微小漏えい警告)が出ていた。直ちに販売事業者に連絡した。

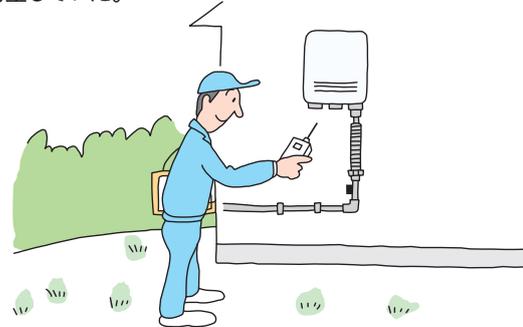
末端ガス栓の接続に使用していた金属フレキシブルホースの継手部の締め付けが不足しており、微小漏えいが発生していた。

メーター検針者から販売事業者に、BR表示(圧力式微小漏えい警告)が出ているとの連絡を受けて出動した。機械式自記圧力計で漏えい試験を行ったが、圧力の変化は認められなかった。念のためにガス検知器で消費側配管を試験したところ、末端ガス栓と給湯器を結ぶ金属フレキシブルホースの継手部から、微小の漏れを検知した。金属フレキシブルホースの継手部の増し締めを行った後、ガス検知器により漏れないことを確認した。

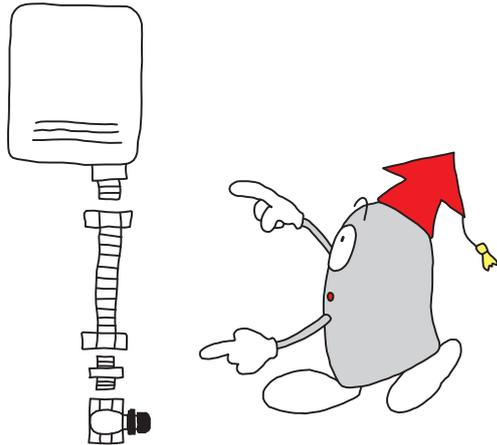
給湯器と末端ガス栓の接続に使用していた金属フレキシブルホースの継手部分から、微小漏えいが発生していた。以前、金属フレキシブルホースを取り替えたことがあったが接続金具はそのまま使用しており、接触面が微妙にずれていたものと思われる。

消費設備の調査を実施し、自記圧力計で配管と燃焼器の漏えい試験を実施したところ、5分間で0.2kPaの圧力降下があった。各部をガス検知器と漏えい検知液で調べたところ、給湯器の金属フレキシブルホース接続部分で漏れを見つけた。

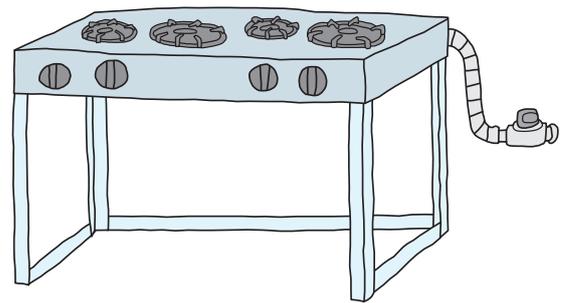
ガステーブルと末端ガス栓の接続に使用していた金属フレキシブルホースの老朽化とガステーブルを移動した際に、金属フレキシブルホースを無理矢理引っ張り余裕が無くなり亀裂が起こり微小漏えいが発生。

消費者から「厨房がガス臭い」と連絡があり、現場に急行した。自記圧力計で調査すると目に見えて圧力が下がり、ガス漏れを確認した。各所調査していくとガステーブルの末端ガス栓以降の漏れだということが判った。金属フレキシブルホースによって接続されていたので、まず金属フレキシブルホースを交換し、調査したところ漏れはなかった。交換した金属フレキシブルホースをよく調べたところ1cmくらいの裂け目があった。

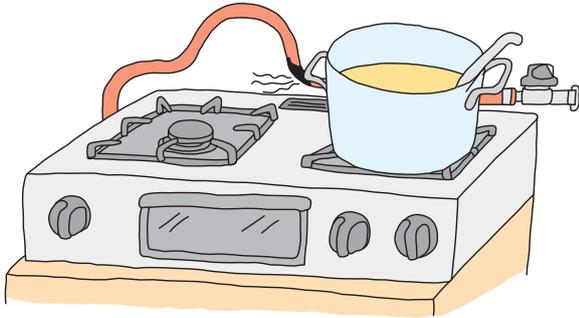
テーブルコンロと末端ガス栓の接続に使用していたゴム管が、焦げてひび割れが発生したことによる微小漏えい。

定期消費設備調査時に自記圧力計で消費側配管と燃焼器の漏えい試験を行った際に、圧力低下があり、各部をガス検知器で点検したところ、末端ガス栓とテーブルコンロを結ぶゴム管から、微小の漏れを検知した。ゴム管を外して点検したところ、焦げた跡があり、ひび割れを発見した。ゴム管を交換した後、ガス検知器により漏れないことを確認し、状況を販売事業者に報告した。

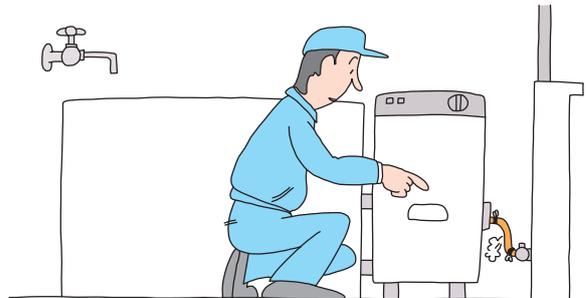
ふろがまと末端ガス栓の接続に使用していたゴム管が劣化し、微小漏えいが発生していた。

定期消費設備調査に行った時、マイコンメータに微小漏えい表示が出ていたため調査したところ、浴室内のふろがまと末端ガス栓を接続しているゴム管のひび割れからガス漏れを発見した。消費者に立ち会ってもらい、ふろがまの使用禁止をお願いした。ゴム管を撤去し、末端ガス栓を閉止封印した。販売事業者に修理を依頼した。

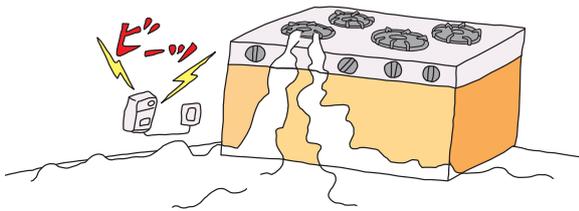
ガス漏れ警報遮断装置を設置している業務用厨房の業務用こんろの器具栓の誤開放により、警報器鳴動とともにメーター遮断した。

ガスの臭いはなく、ガスを使用していないのに警報器が鳴ったと、消費者から連絡があり出動した。警報器がメーター連動されていてメーター遮断されていた。容器バルブを閉め調査したところ、業務用こんろのつまみが少し「開」の方向に動いており、ガスが漏れていた。

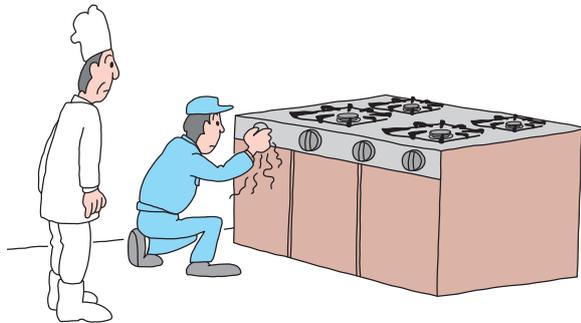
業務用厨房に設置されているこんろのつまみ部分からガスが漏れていた。

「ガス臭い」との通報を受け出動し、自記圧力計によりガス漏れの点検を行ったが異常が見られなかったため帰社した。翌日、再度「ガス臭い」との通報があったため訪問し、調査を行ったが自記圧力計による検査では異常が確認できず、燃焼器使用時のガス漏れを調査すると、厨房のこんろの器具栓を開けているとき、こんろのつまみ部分からガス漏れが確認された。こんろのつまみ部分を取り外しグリスアップを行い補修した。

定期消費設備調査において、器具栓からの漏れも調査する必要がある。

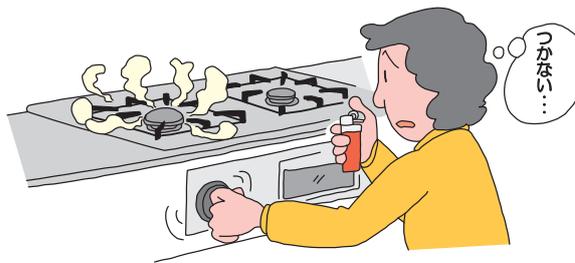
飲食店(スナック)に設置されているこんろの点火装置が故障し、ガスライターにより点火しようとした結果、点火タイミングが遅く、繰り返しているうちに生ガスが滞留し、ガス警報器が鳴動した。

販売事業者からの要請により出動したが、飲食店の客の通報で消防署員も出動していた。上記原因と考えられたが安全のため、すべての燃焼器を使用しないようお願いし、消防署員にも説明して翌日再調査することの了解を得て閉栓した。翌日の再調査で配管等の異常はなかった。また、外部からのガス漏れを想定し、周辺を確認したが一戸建だったので異常はなく、やはり点火繰り返しによる生ガス滞留が原因であることがわかった。

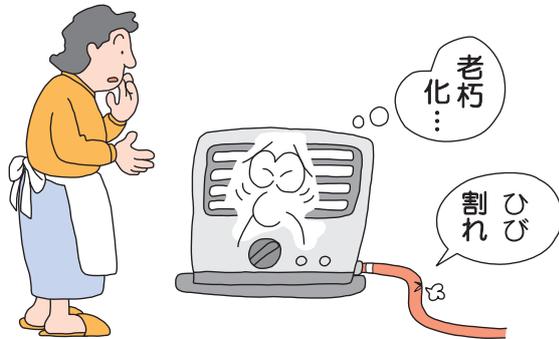
ガスストーブの器具栓からのガス漏えい。

消費者からガスストーブを使用したところガス臭いとの連絡で出動した。緊急出動してみると、古いガスストーブで器具栓からの漏えいとゴム管のひび割れが発見された。直ちに消費者に当該燃焼器の使用禁止を通知し、販売事業者へ連絡した。

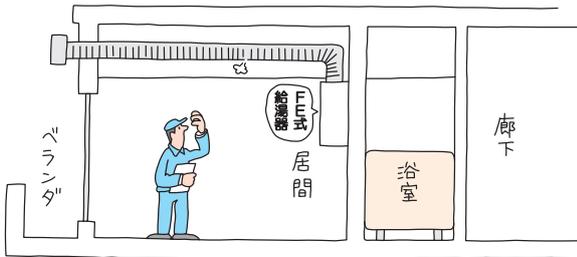
給湯器の排気筒部材に亜鉛メッキのスパイラル管を長期間使用していたことにより、ピンホール状の腐食ができて、排気漏れをしていた。

定期消費設備調査時に排気筒の状況確認を行ったところ、排気筒の部材に腐食しやすいスパイラル管を使用しており、ピンホール状の腐食を発見した。念のためCO濃度測定を行ったところ、高い濃度のCOが認められたので、直ちに給湯器を使用禁止とし、販売事業者に連絡した。

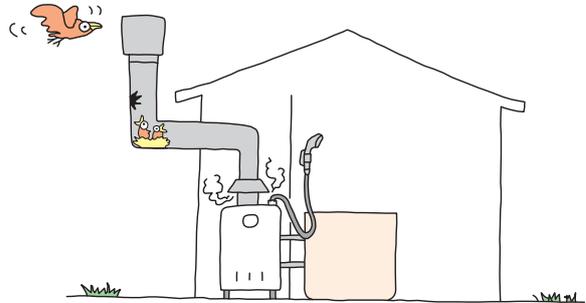
排気筒の継手部分が破損し、その隙間に鳥の巣ができて排気筒をふさいでいた。

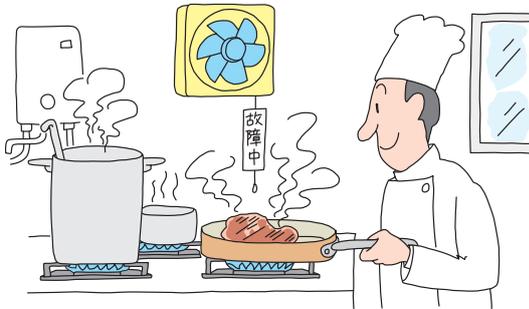
換気扇の故障により、複数の大型の燃焼器を同時に使用する際、換気不良となった。

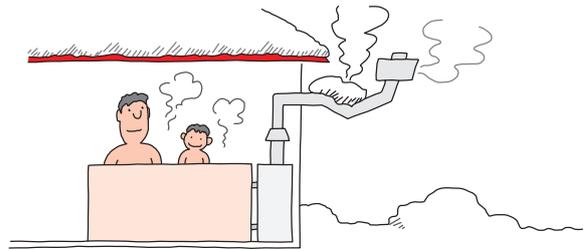
給湯器の排気筒が積雪により破損していた。

定期消費設備調査時に給湯器の排気筒が積雪の重みで折損していた。給湯器を使用禁止とし、直ちに販売事業者連絡した。
