令和 6 年度経済産業省委託

石油・ガス供給等に係る保安対策調査等事業  
（安全技術普及事業（事故発生原因分析等調査  
（令和 6 年に発生したＬＰガス及び都市ガスの事故  
報告書の集計・取りまとめ業務）））  
事業報告書

令和 7 年 3 月

高圧ガス保安協会

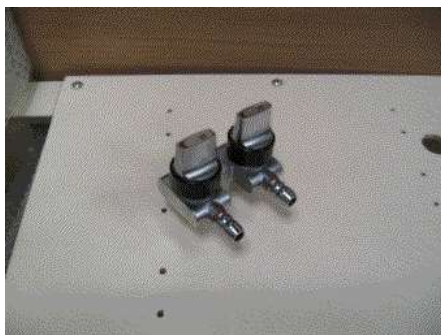
##### ①未使用ガス栓誤開放

安全機構の無い未使用ガス栓を誤開放し、ガスが漏えいするもの。対策として、安全機構を有するガス栓への交換が望ましい。

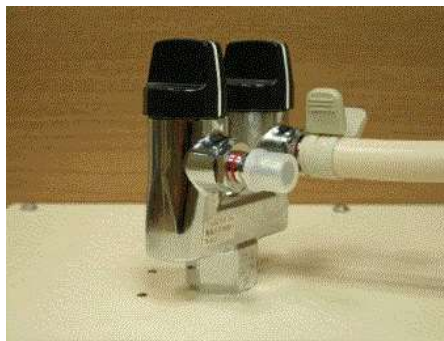
##### ②未使用ガス栓誤開放(キャップ不適)

未使用ガス栓に被せたキャップが、こんろ等の購入時に輸送中のゴミの混入を防ぐ目的でこんろ側のホースエンドに被せられていたものであったため、隙間からヒューズ機構が作動しない程度の流量でガスが漏えいするもの。

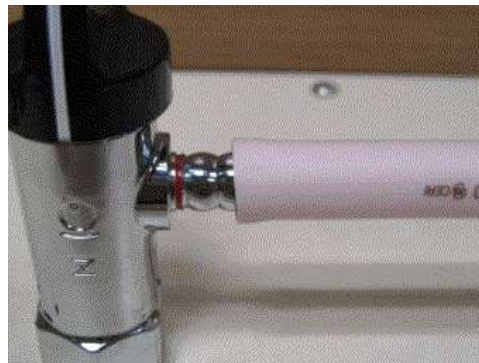
### ①外力、接続不完全

外力が掛かることで接続が不完全となったり、損傷を引き起こしたりすることで、ガスが漏えいするもの。ガス栓の誤開放の事故と同様、ヒューズ機構が作動しない程度の流量でガスが漏えいすることが多い。なお、ゴム管にはゴム管止めを使用するが、このゴム管止めの締め付けが甘くても接続不良となる。

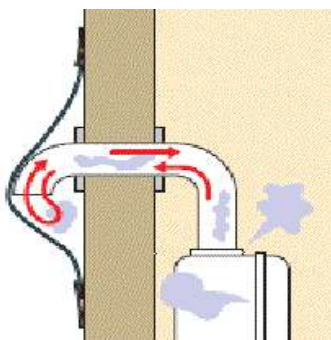
### ①給排気設備異常（給排気口閉塞（養生））

塗装作業中に養生をし、機器の給排気口を閉塞したまま点火しようとしたため、異常着火や不完全燃焼となるもの。積雪により排気口が閉塞され、同様の事故を起こすこともある。

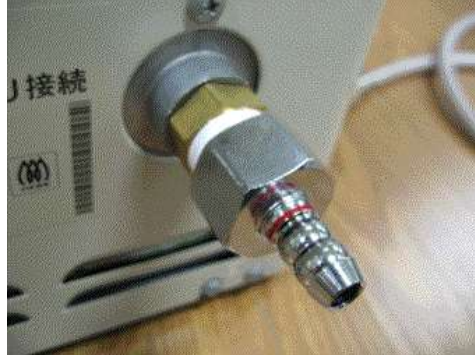
#### ①消費者の不安全行動

ねじ末端をホースエンドに変換するホースエンドアダプターを使用して瞬間湯沸器のゴム管接続をする際、消費者自らが施工をし、パッキンを入れ忘れる等の理由でガスが漏れいするもの。

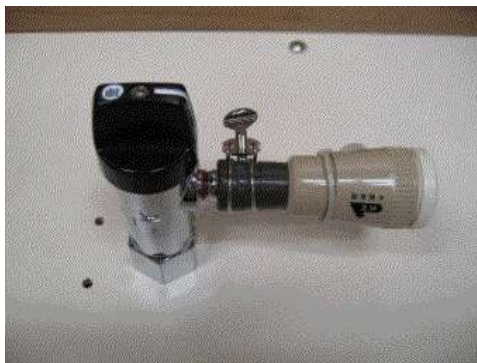
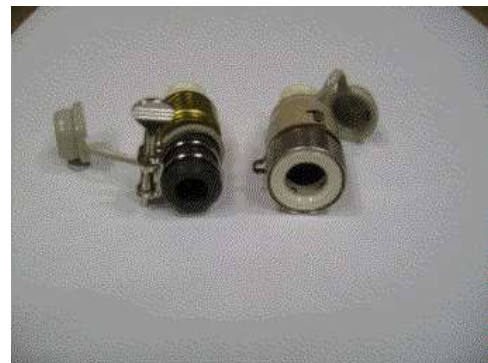
#### ②劣化・腐食

ホースエンドに接続するゴム材の部分が劣化することでガスが漏れいする。その他、ゴム材が使用されている迅速継手部のパッキンなどが脱落する事例もある。

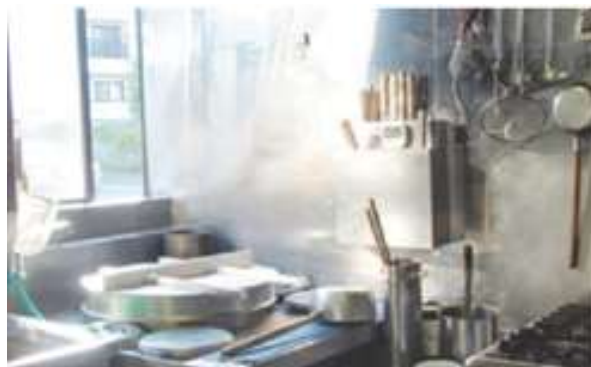
業務用厨房等を見ると、建物の建設当初から厨房として設計されている場合には給気設備が足りていることが多い一方で、テナントとして厨房が入居した場合には給気設備が足りないことが多く、窓や勝手口を給気口として使用している設備が多く見られた。中には、燃焼器の上にレンジフードを設置するために十分なスペースが無く、また限られた空間を有効活用しようと、そのスペースに棚を設置している設備も存在していた。改善を行うにあたり、厨房機器を、すでに備え付けられているレンジフード下の適切な位置への移動ですむ場合においては、厨房関係者の理解を得やすいが、レンジフードの購入、買い換え等が発生する場合には、すぐに理解を得ることが難しい。また、消費者は事業者に相談することなく厨房機器を設置していることが多く、設置後のレンジフードの設置等、設備改善が難しいことから、情報収集に努め、機器設置時のタイミングで給排気設備等の確認や設備改善をすすめていくことも必要であると考え。また、厨房関係者に排ガス中毒と給排気設備との関係等について説明すると、排気設備の重要性については理解しているものの給気設備の必要性を理解していないケースも多く見られたことから、給気と排気のバランスについて、周知用リーフレットを利用しながら消費者に丁寧に説明することも、変わらず必要であると考え。

窓や勝手口を給気口、排気口としているケース

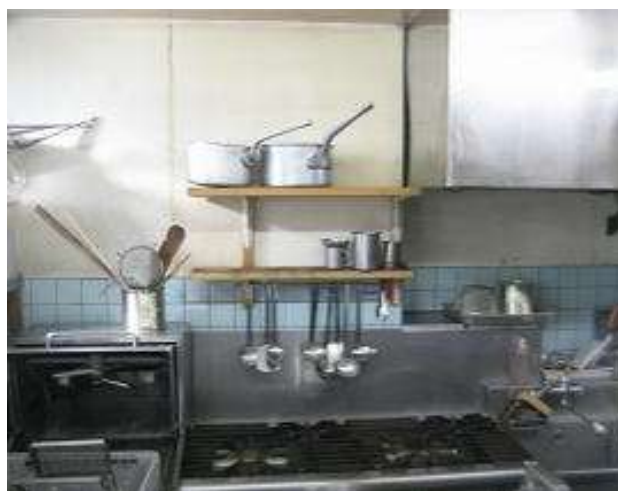
レンジフードからはみ出たレンジ

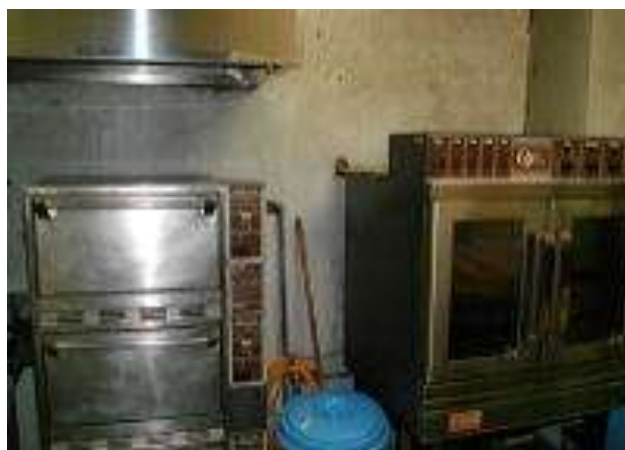
レンジフードが上に無いオーブン

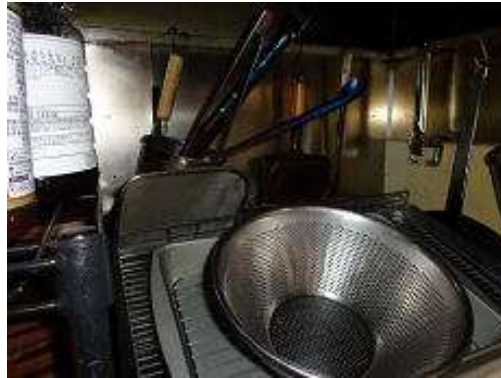
厨房機器や給排気のバランスを改善していたとしても消費者の不適切な使用により排気不良等に陥り、事故につながる可能性がある。例えば、調理器具の置き場に困り、オーブンの上に調理器具が乗せた状態で使用する厨房等が存在するが、置いた調理器具が排気口を塞いでしまい、不完全燃焼を引き起こすことにつながる可能性がある。加えて、オーブンの排熱は高温であるため、火災を引き起こすことにつながる可能性もある。厨房機器をはじめとする燃焼器具の使用方法について周知用リーフレットを利用しながら厨房関係者に情報提供をする必要があるものとする。

オーブン上の調理器具

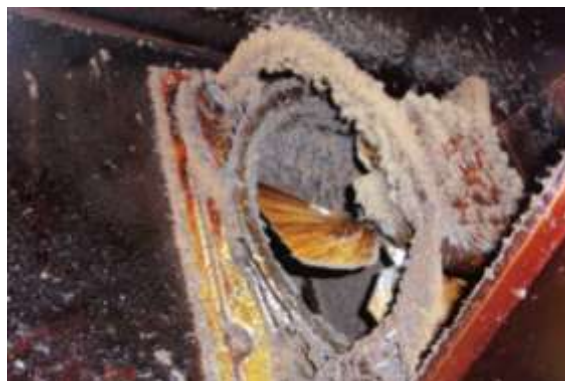
汚れた換気扇

燃焼器周りに付着した油に引火し火災を引き起こすこともあり、また、汚れが進行すると、清掃が困難となってしまうことも多くなるため、給排気の説明だけでなく、汚れが進行する前にこまめな清掃を心掛けるよう周知すること及び火災も含めて清掃を怠ることの危険性を伝える必要があるものとする。

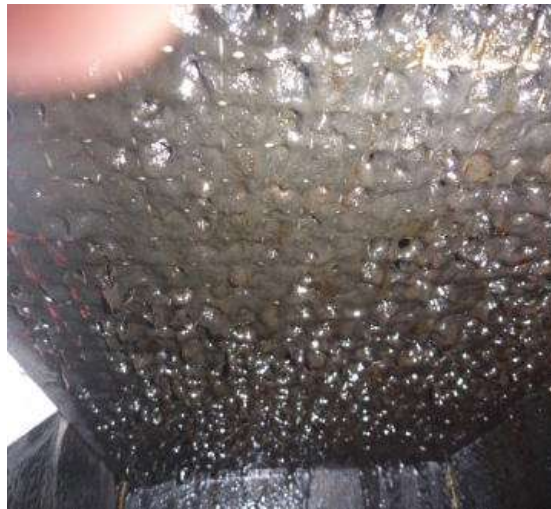
汚れた屋外排気出口

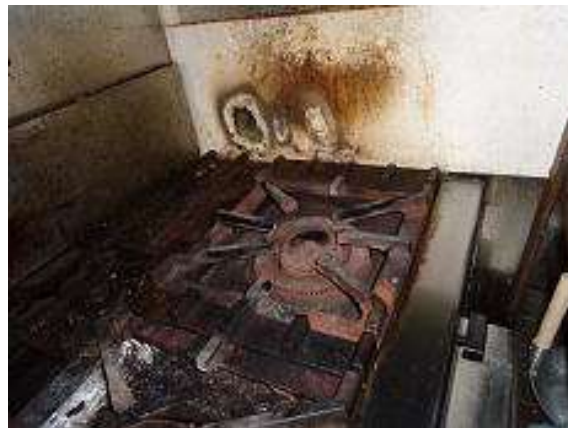
レンジ周りの油に引火した跡

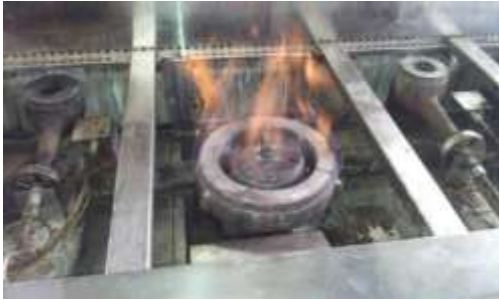
以下の写真のように、劣化により不完全燃焼を起こしている燃焼器も存在している事がある。消費者は異常があると認識していても継続して使用するケースが多くあるため、日々の清掃の必要性和異常を感じた際にはメンテナンスが必要であることについて周知用リーフレットを利用しながら厨房関係者に周知することが重要となると考える。

劣化による不完全燃焼

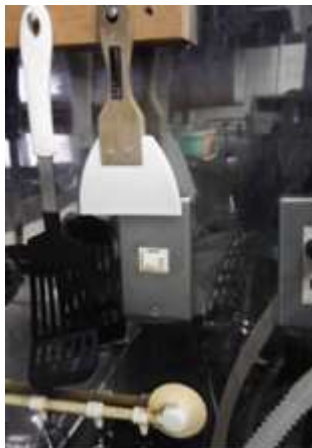
厨房内はレイアウト変更や新たな器具の設置によって煩雑な状態になっていることが多く、給排気設備のスイッチの入れ忘れにつながる恐れがある。また、誤接触等も引き起こし事故につながりかねないことから、スイッチ周りを整頓するとともに、シール等で目立たせることも有効となる。

雑然としているスイッチ周り

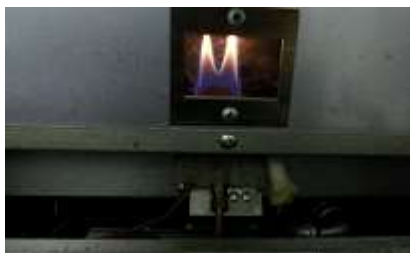
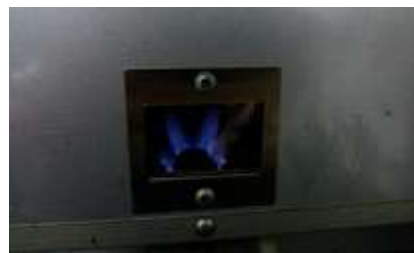
業務用厨房機器に起因する事故発生要因を見ると、器具栓の誤開放、点火ミス、劣化・腐食、損傷が多い。排ガス（ＣＯ）中毒に至る要因としては、スイッチの入れ忘れ等による給排気設備の異常の他、多岐に亘る。点火ミスにおいては、高圧ガス保安協会が過去に実施したＬＰガス使用の業務用施設の実態調査においてパイロットバーナーの燃焼不良による着火不良が多く見られたことから、パイロットバーナーの劣化等も点火ミスの背景の一つとして考えられる。

劣化したパイロットバーナーの炎 通常のパイロットバーナーの炎

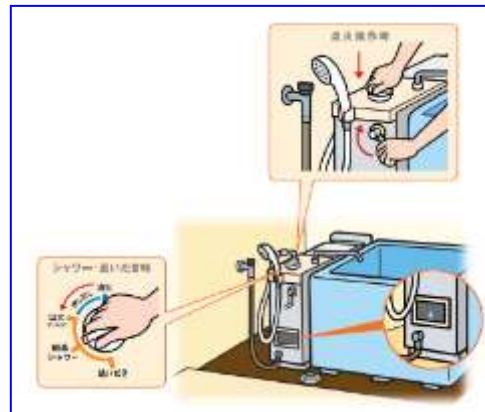
つまみの誤操作により、放出・滞留した未燃ガスに引火して異常着火をする。

(例：口火からシャワー等にしようとしたが、つまみの回転方向を間違えて、消火し、生ガス放出し、再点火して異常着火に至る。シャワー等から口火にしようとしたが、つまみを戻し過ぎて、消火し、生ガス放出し、再点火して異常着火に至る。)

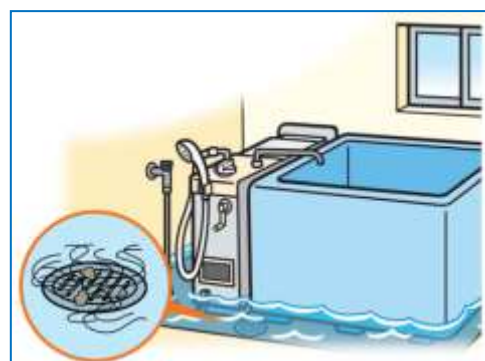
### c) 浴室冠水時

浴室排水口の掃除不足により、浴槽からの排水でふろがまが冠水し、機器内に水が浸入して、着火しにくい状況となり、放出・滞留した未燃ガスに引火して異常着火や炎あふれをする。
