石油・ガス供給等に係る保安対策調査等事業  
（安全技術普及事業（事故発生原因分析等調査  
（令和6年に発生したＬＰガス及び都市ガスの事故  
報告書の集計・取りまとめ業務）））  
事業報告書

令和7年3月

高圧ガス保安協会

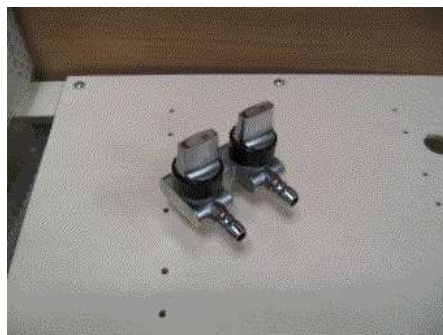
##### ①未使用ガス栓誤開放

安全機構の無い未使用ガス栓を誤開放し、ガスが漏えいするもの。対策として、安全機構を有するガス栓への交換が望ましい。

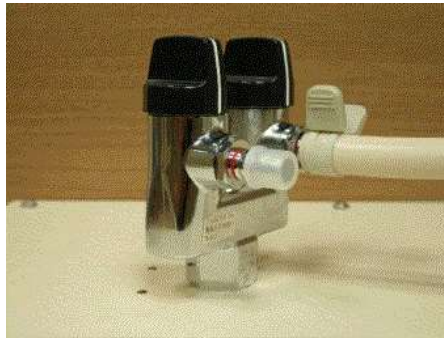
##### ②未使用ガス栓誤開放(キャップ不適)

未使用ガス栓に被せたキャップが、こんろ等の購入時に輸送中のゴミの混入を防ぐ目的でこんろ側のホースエンドに被せられていたものであったため、隙間からヒューズ機構が作動しない程度の流量でガスが漏えいするもの。

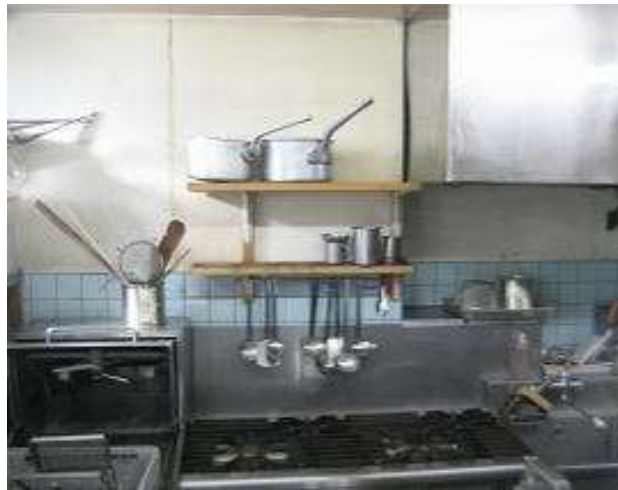
レンジフードからはみ出たレンジ

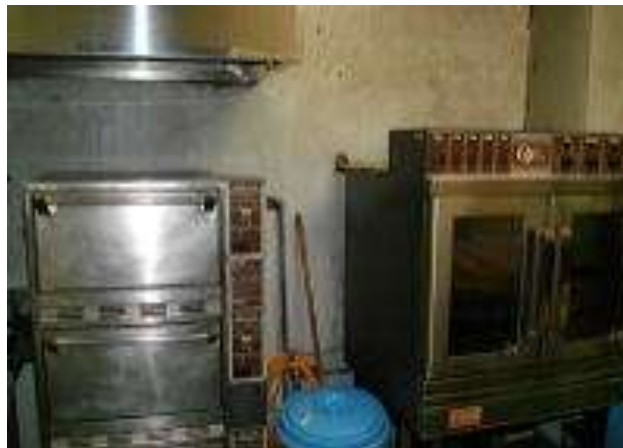
レンジフードが上に無いオーブン

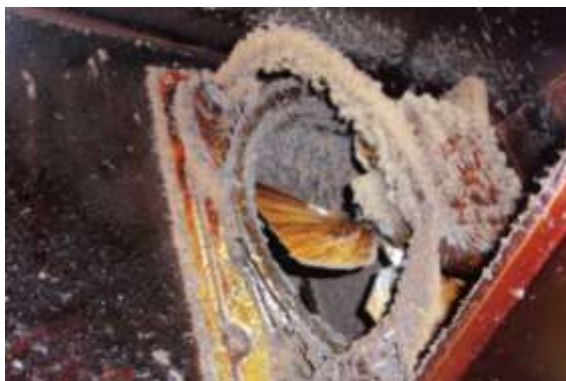
汚れた換気扇

燃焼器周りに付着した油に引火し火災を引き起こすこともあり、また、汚れが進行すると、清掃が困難となってしまうことも多くなるため、給排気の説明だけでなく、汚れが進行する前にこまめな清掃を心掛けるよう周知すること及び火災も含めて清掃を怠ることの危険性を伝える必要があるものとする。

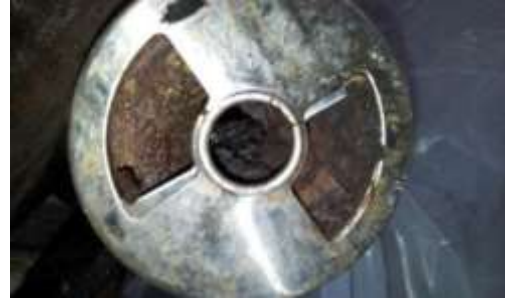
給気口の腐食

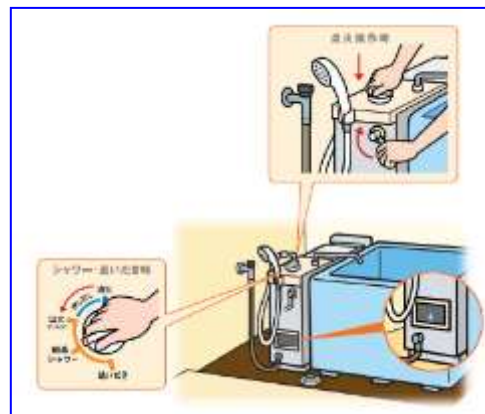
つまみの誤操作により、放出・滞留した未燃ガスに引火して異常着火をする。

(例：口火からシャワー等にしようとしたが、つまみの回転方向を間違えて、消火し、生ガス放出し、再点火して異常着火に至る。シャワー等から口火にしようとしたが、つまみを戻し過ぎて、消火し、生ガス放出し、再点火して異常着火に至る。)
