災害等情報（詳報）

鉱種： 石灰石	鉱山の所在地： 福井県					
災害等の種類：（坑外）運搬装置のため（コンベアのため）	発生日時： 平成26年1月27日（月） 9時45分頃	罹災者数	死	重	軽	計
				1		1
罹災者 年齢、職種、直轄・請負の別、勤続年数、担当職経験年数： 59歳、採掘担当作業責任者、請負、勤続年数23年6ヶ月 担当職経験年数23年6ヶ月						
罹災程度： 左手 中指・薬指 指先挫創、左手 示指・中指・薬指 基節骨骨折						
<p><b>【概要】</b></p> <p>A作業責任者は、1月27日8時頃、現場事務所にて作業前ミーティングに出席し、同日8時40分頃から粘土・けい石砕鉱場の運転を開始した。</p> <p>A作業責任者は、同日9時30分頃から当該砕鉱場の巡視・点検を始め、貯鉱場の建屋内で、シャトルコンベア（正逆式）から異音がしていたため、貯鉱場への落とし口側のプーリーを確認したところ、プーリーに固結物（拳大よりも小さい）が付着しているのを見つけた。</p> <p>A作業責任者は、当該コンベアを停止させずに、シャトルコンベアのシュートの付着物を清掃するために持っていたL字型バール（長さ約90cm、重さ約2.2kg）を使用して、固結物の除去作業を行ったところ、同日9時45分頃、プーリーとベルトの間にバールが巻き込まれ、右手は離れたが左手がプーリーとバールの間に挟まれ、罹災した。</p>						
<p><b>【原因】</b></p> <p>① 保安規程には「運転中の清掃、給油及び修理の禁止」が規定されていたが、罹災者は、運転中のベルトコンベアのプーリーに付着した固結物を除去しようと、手を出した。</p> <p>② リターンベルトにはクリーナーが設置されていたが、プーリーに固結物が付着した。</p> <p>③ 点検時にシャトルコンベアに巻き込まれるリスク低減のため、コンベアとその横の点検通路との間は手摺りで仕切られ、プーリーが設置されているシュート部には保護カバーが設置されていたが、これらの対策は手を出す行為に対するリスク低減措置にはなっていなかった。</p>

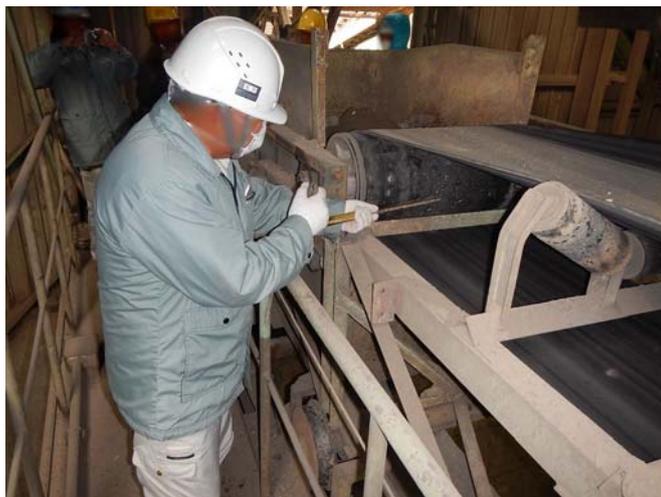
災害発生時再現写真 (位置・行動とも推定)

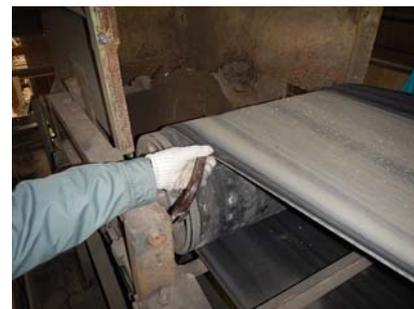
罹災時の状況 (推定)
