災害等情報（詳報）

| 鉱 種：石灰石 | 鉱山の所在地：愛知県 | | | | | |
| 災害等の種類：（坑外）火薬類・発破のため（飛石） | 発生日時：<br>平成26年4月15日（火）<br>11時40分頃 | 罹災者数 | 死 | 重 | 軽 | 計 |

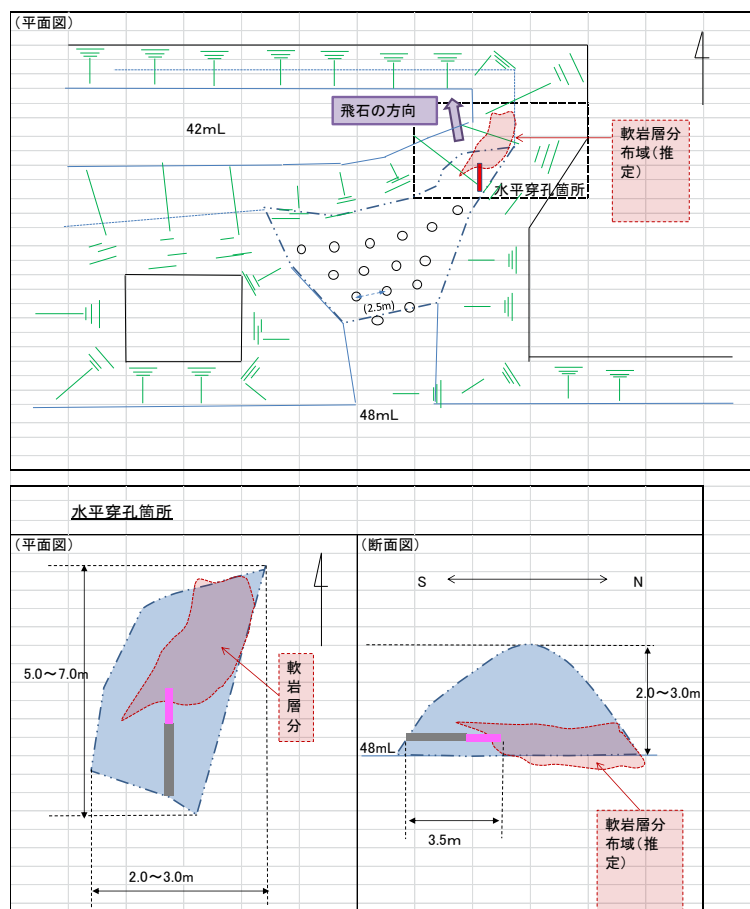
## 発破平面図・断面図

| <p>【概要】</p> <p>4月15日午前11時40分、採掘場北部の48mレベルにて、発破を実施したところ飛石が発生し、発破箇所から120m（水平距離）離れた民家の屋根瓦を破損した。（瓦2枚損傷）</p> <p>また、被害を受けた民家の周囲において、握り拳大の岩石が5～6個落ちているのを確認した。</p> <p>発破は、48mレベルにおいて粘板岩を剥岩するため、ベンチ発破（下向き穿孔15孔による緩め発破）と突起箇所を破砕するための発破（水平穿孔1孔によるトー処理発破）を行った。</p> <p>水平穿孔して発破した箇所の一部に岩質が脆い部分があり、そこが噴出して飛石が発生したと推測される（発破平面図・断面図参照）。</p> | | | | | | |

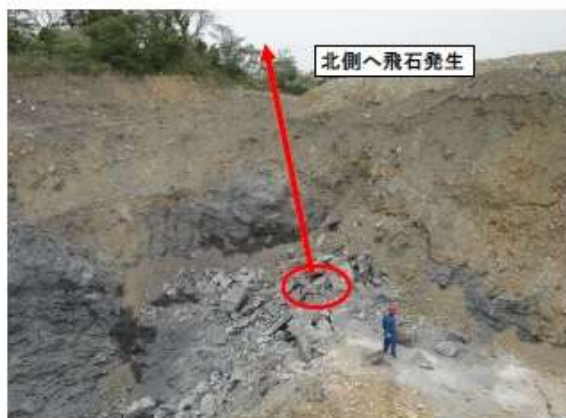
北側へ150mへ飛散(直線距離)

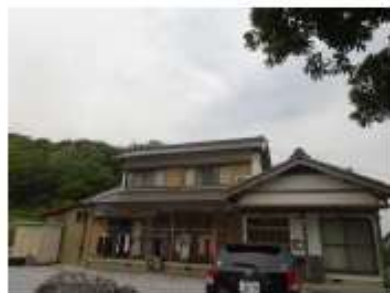
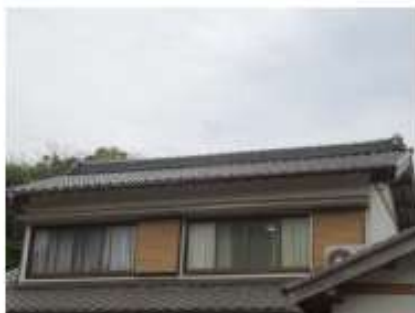
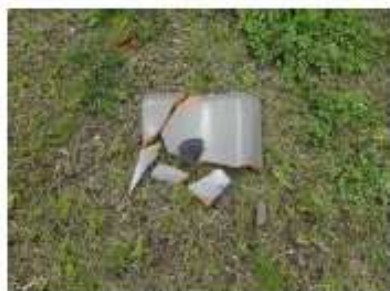
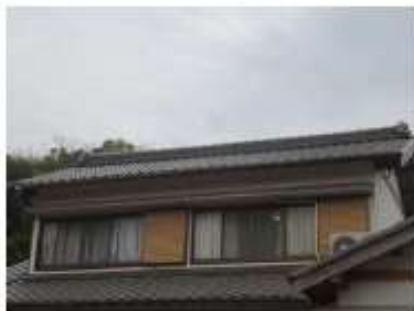
## 発破飛石

民家屋根瓦 1枚二つに割れたが  
貫通していない。一枚 割れる。1枚は飛んだ石の跳ね返り音ではがれた。
