災害等情報（詳報）

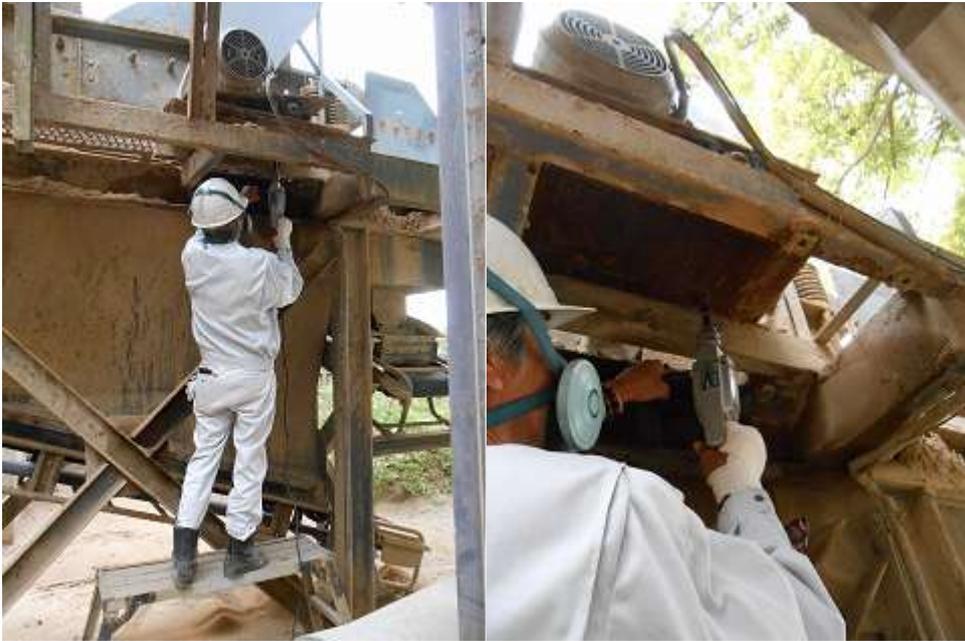
取付時の状況

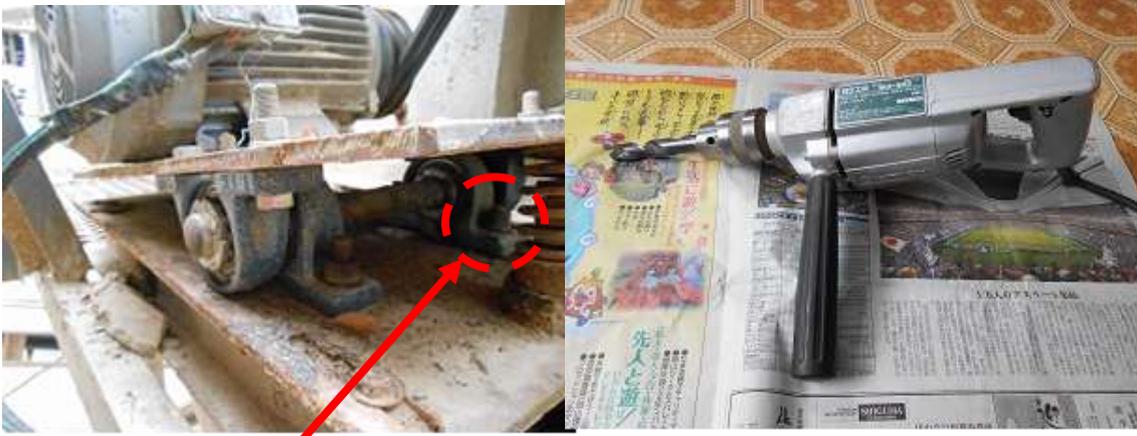
ベアリングのボルト穴の補正箇所

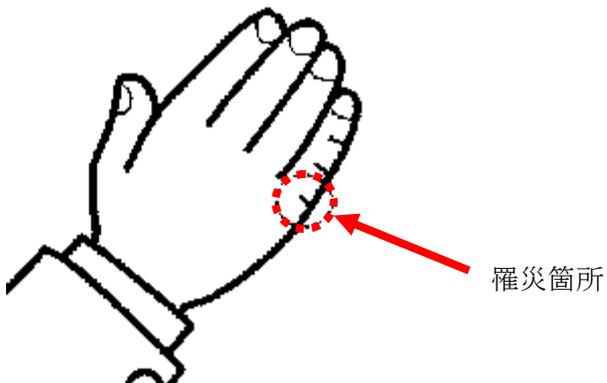
罹災箇所
