災害等情報（詳報）

<p>鉱 種：金属</p>	<p>鉱山の所在地：鹿児島県</p>					
<p>災害等の種類：排水基準に適合しない坑水の排出</p>	<p>発生日時： 平成 26 年 5 月 2 日（金） 5 時 42 分頃（発見）</p>	<p>罹災者数</p>	<p>死</p>	<p>重</p>	<p>軽</p>	<p>計</p>
<p>— — — —</p>						
<p>罹 災 者：—</p>						
<p>罹災程度：—</p>						
<p>【概要】</p> <p>当鉱山は、22 時から翌日 8 時頃まで坑内水をポンプで揚水し、坑廃水処理施設（夜間自動運転（無人））で処理した後、約 4km 離れた排水口から排水している。5 月 1 日から 2 日にかけて、坑廃水処理施設の制御盤にトラブルが発生し、薬剤が添加されていなかったため、排水口から砒素が排水基準不適合の排水を推定約 4,140m³（平均砒素濃度 0.167mg/l（推定））排出した。</p> <p>5 月 2 日 5 時 42 分、坑廃水処理施設を巡視していた水処理担当者 A は、正常に処理されていれば凝集槽内に発生するはずのフロックが発生していないことに気づき、薬剤が添加されていないことを確認した後、薬剤の添加を自動から手動に切り替え、添加した。</p> <p>その後、一時的に坑水の排出先を排水口から貯水池（処理施設出口から約 3.4km 下流。通常は使用しない予備槽）に手動で切り替え、公共用水域への排水を止めた。</p> <p>揚水は止めていなかったため、貯水池が満水に近い状況となった際、B（鉱害防止作業監督者）は、すでに排水基準適合の排水が流れてきていると判断を誤り、貯水池への導水を排水口へ切り替え、公共用水域へ未処理坑水の排水を再開した。</p> <p>排水基準不適合（砒素）の排水が排出された時間は、滞留分を計算し 5 月 2 日 1 時 50 分から 6 時 34 分まで及び 7 時 32 分から 8 時 27 分までの合計 5 時間 39 分。</p>						
<p>【原因】</p> <ul style="list-style-type: none"> ○流量データを取り扱う機器（信号変換器）が故障し、薬剤が添加されなかった。 ○信号変換器の故障等の際に揚水を停止するインターロックを構築していたが、リレーの不具合により作動しなかった。また、インターロック構築以降実効のある作動テストを実施していなかった。 ○薬剤未添加が判った時点で揚水を停止し対応すべきところ、しなかった。

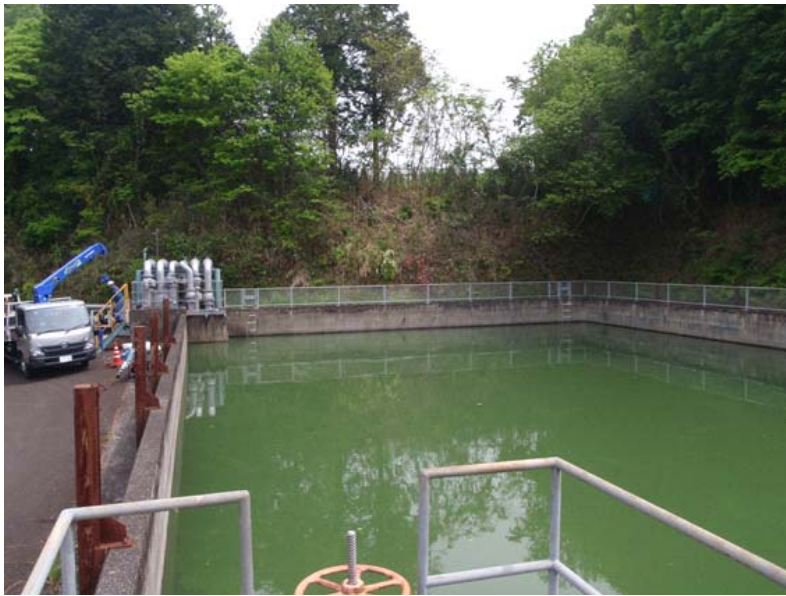
・ 貯水池

また、貯水池から排水口に切り替える際に判断を誤った。
