災害等情報（詳報）

| 鉱 種：鉛・亜鉛・石灰石 | 鉱山の所在地：岐阜県 | | | | | |
| 災害等の種類：機械のため | 発生日時：<br>平成26年5月26日（月）<br>午後1時頃 | 罹災者数 | 死 | 重 | 軽 | 計 |

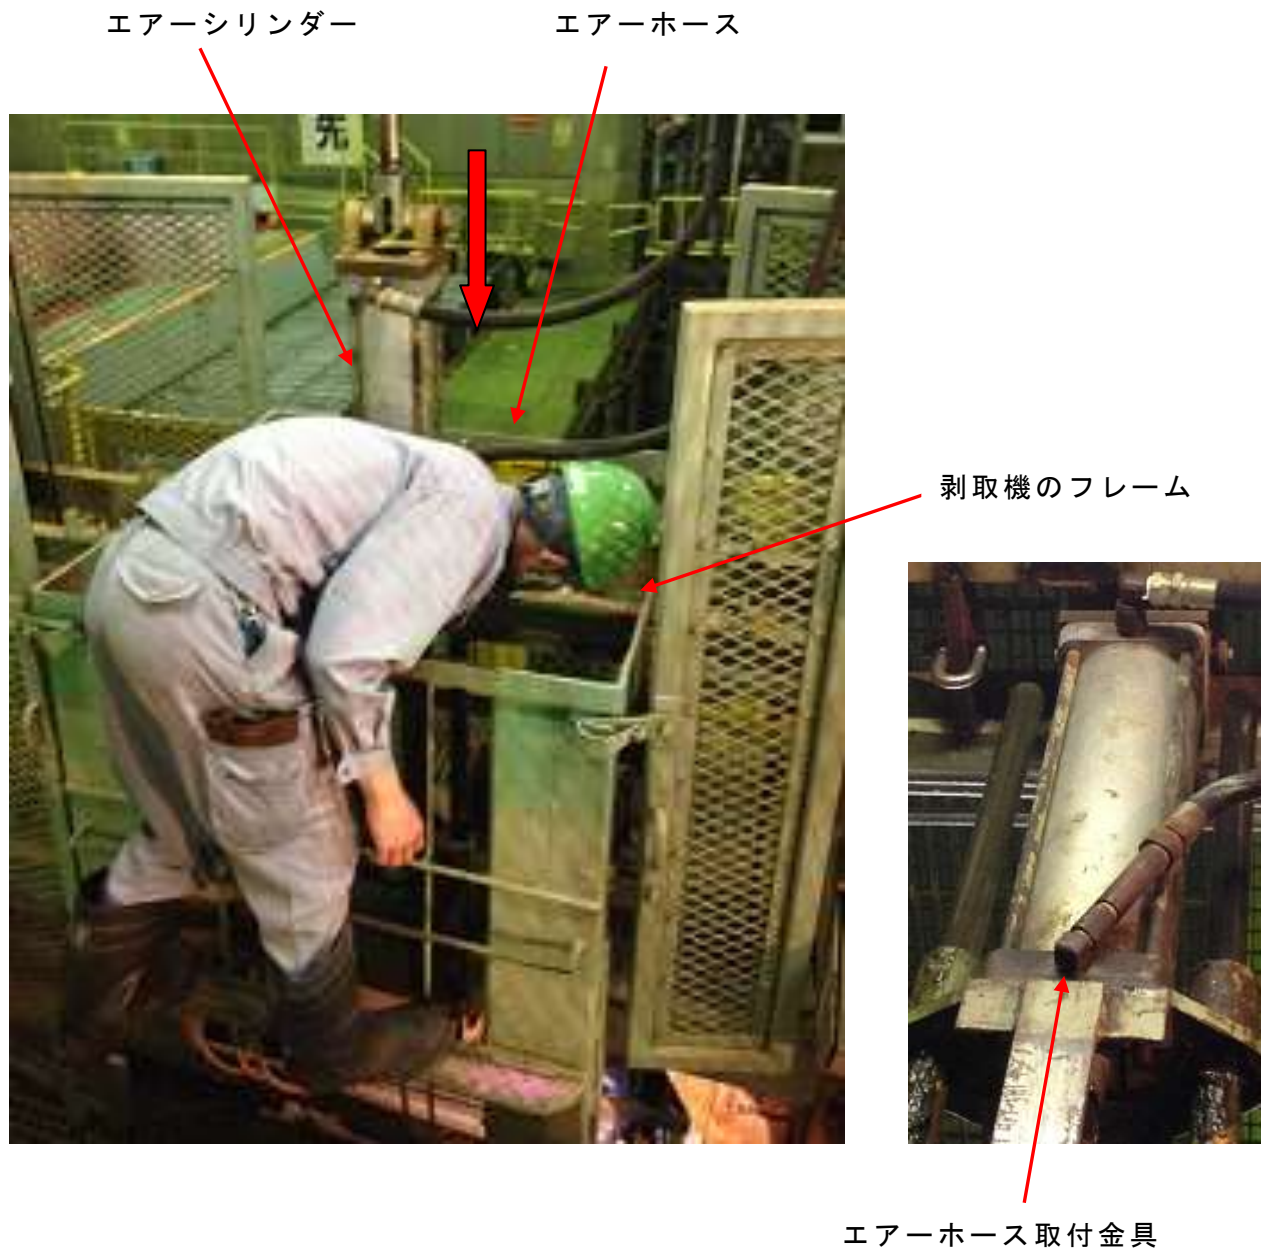
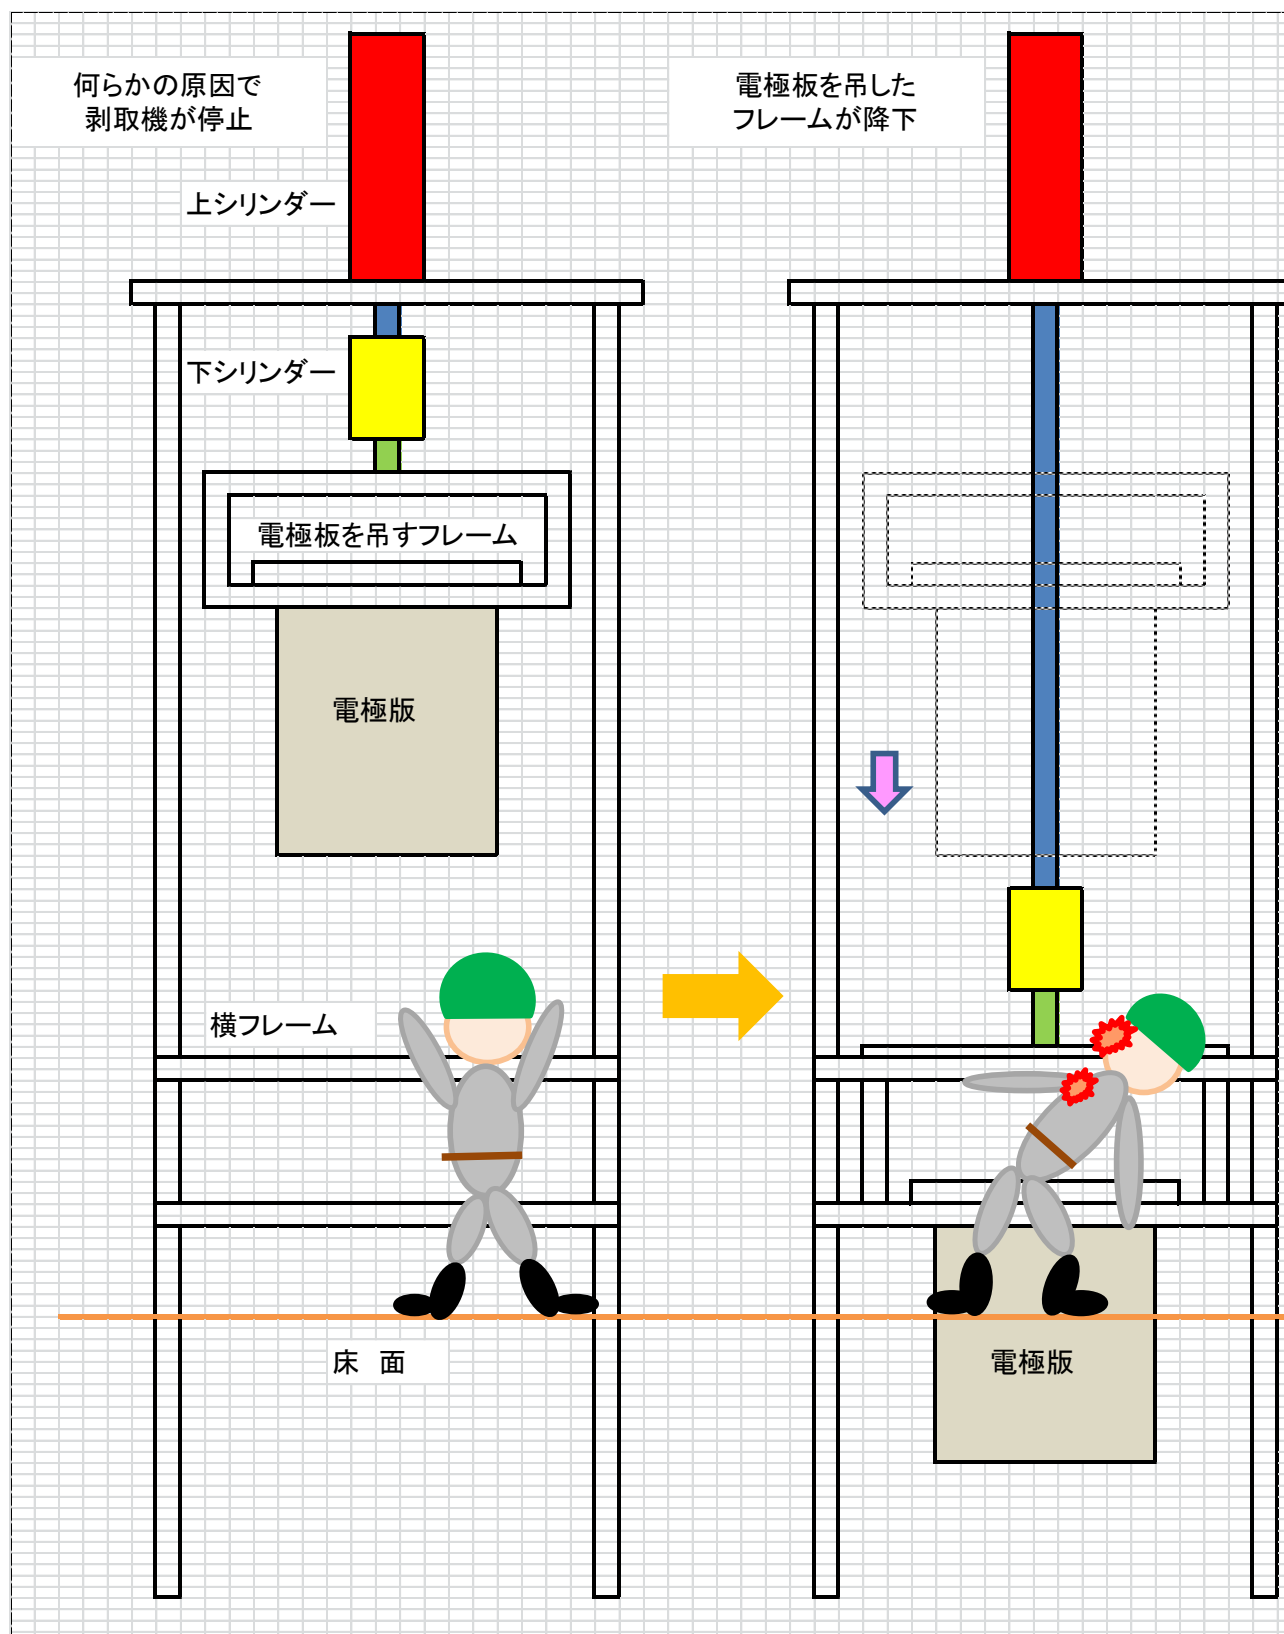
## 罹災者が発見された状況

| <b>【概要】</b><br>罹災者は、亜鉛電解工場において昼休憩後の13時から剥取機を使用して電極板から亜鉛板を剥取る作業を1人で開始した。<br>13時5分頃、他の作業者が剥取機に近づくと罹災者が剥取機の電極板を吊り下げるフレーム上で前かがみに倒れているのを発見した。罹災者は、最寄りの病院で応急処置を受けた後に大学付属病院に搬送され、縫合及び皮膚移植手術を受けた。<br>現場の状況等から、何らかの原因で剥取機が停止したため、罹災者が剥取機に近づいたところ、止まっていた剥取機の電極板を吊り下げたフレームが降下し、電極板とフレームに顔及び左肩をぶつけ罹災したと推定される。 | | | | | | |
| <b>【原因】</b><br>○鉱山労働者が剥取機の駆動範囲内で作業する際の安全装置が不十分であった。<br>○作業標準書に剥取機の駆動範囲内で作業する際の対処方法が十分に定められていなかった。 | | | | | | |

作業着の左肩後ろの部分がエアシリンダーのエアーステア取付金具に引っかかっていた。

| <b>【対策】</b><br>○鉱山労働者が剥取機の駆動範囲に容易に近づかないよう、剥取機が安全な状態になると開かない安全柵を設置した。<br>○剥取機の駆動範囲内で作業するときの対処方法を作業標準に追記し、鉱山労働者に教育した。 | | | | | | |
