災害等情報（詳報）

鉱種：石灰石	鉱山の所在地：山口県					
災害等の種類：坑外・落下物 又は倒壊物のため	発生日時： 平成27年12月9日(水) 13時05分頃	罹災者数	死	重	軽	計
			-	1	-	1
罹災者 年齢、職種、直轄・請負の別、勤続年数、担当職経験年数： 53歳、試錐オペレーター、請負、勤続年数・経験年数31年9ヶ月						
罹災程度：左手中指・基節骨開放性骨折、屈筋腱断裂、指動脈・神経損傷 (休業日数：61日)						
<p>【概要】</p> <p>昼休み後の12時30分から300mLベンチにて罹災者(オペレータ)と作業員A(助手)の2名で試錐調査を開始、12時45分頃削孔作業が完了しコアチューブ(ダブルコアチューブ(重さ：35kg、長さ：3.1m))の回収作業を実施していた。</p> <p>コアチューブを床面から50cmの所まで吊上げ、ビットを外し、作業員Aが動かないようにコアチューブを押えた状態で罹災者は2mのコアを取出したが、残りの1mがコアチューブ内で詰まった状況となった。</p> <p>罹災者がコアチューブを回転させながら外管をハンマーで叩いた後、最下部にある内管を叩き(計3分間)、詰まっていたコアが出てきそうな予兆があったので、コアがバラバラに壊れないようにコアチューブの先端に左手を置いた際、ロッドスイベルとセジメントチューブ(重さ：15kg、長さ：1.65m)の接合部(ねじ式)が外れ、コアチューブとセジメントチューブが落下し、コアチューブ先端と床(木製架台)との間に挟まれ左手中指を被災した。</p>						
<p>【原因】</p> <p>○当日ロッドスイベルとセジメントチューブは、接合部(ねじ式)に損傷などの異常はなく、今までの作業通り手で締付けられていたが、12月15日に手で締付けられていた状況を再現しコアチューブの外管を叩いたところ約2分30秒で接合部が緩むことが実証された。</p> <p>上記を主原因として、今回の災害の原因を下記の通りとした。</p> <p>①締付け不足があり、ロッドスイベルとセジメントチューブの接合部がコアチューブをハンマーで叩いているうちに緩んだ。</p> <p>また、コアチューブが落下すると想定していなかった。</p> <p>②コアチューブを吊下げたまま、コアの取出し作業を実施した。</p> <p>③手をコアチューブ先端に置いたまま、コアの取出し作業を実施した。</p> <p>④コア詰りの対処方法(作業基準書)に不備があった。</p>

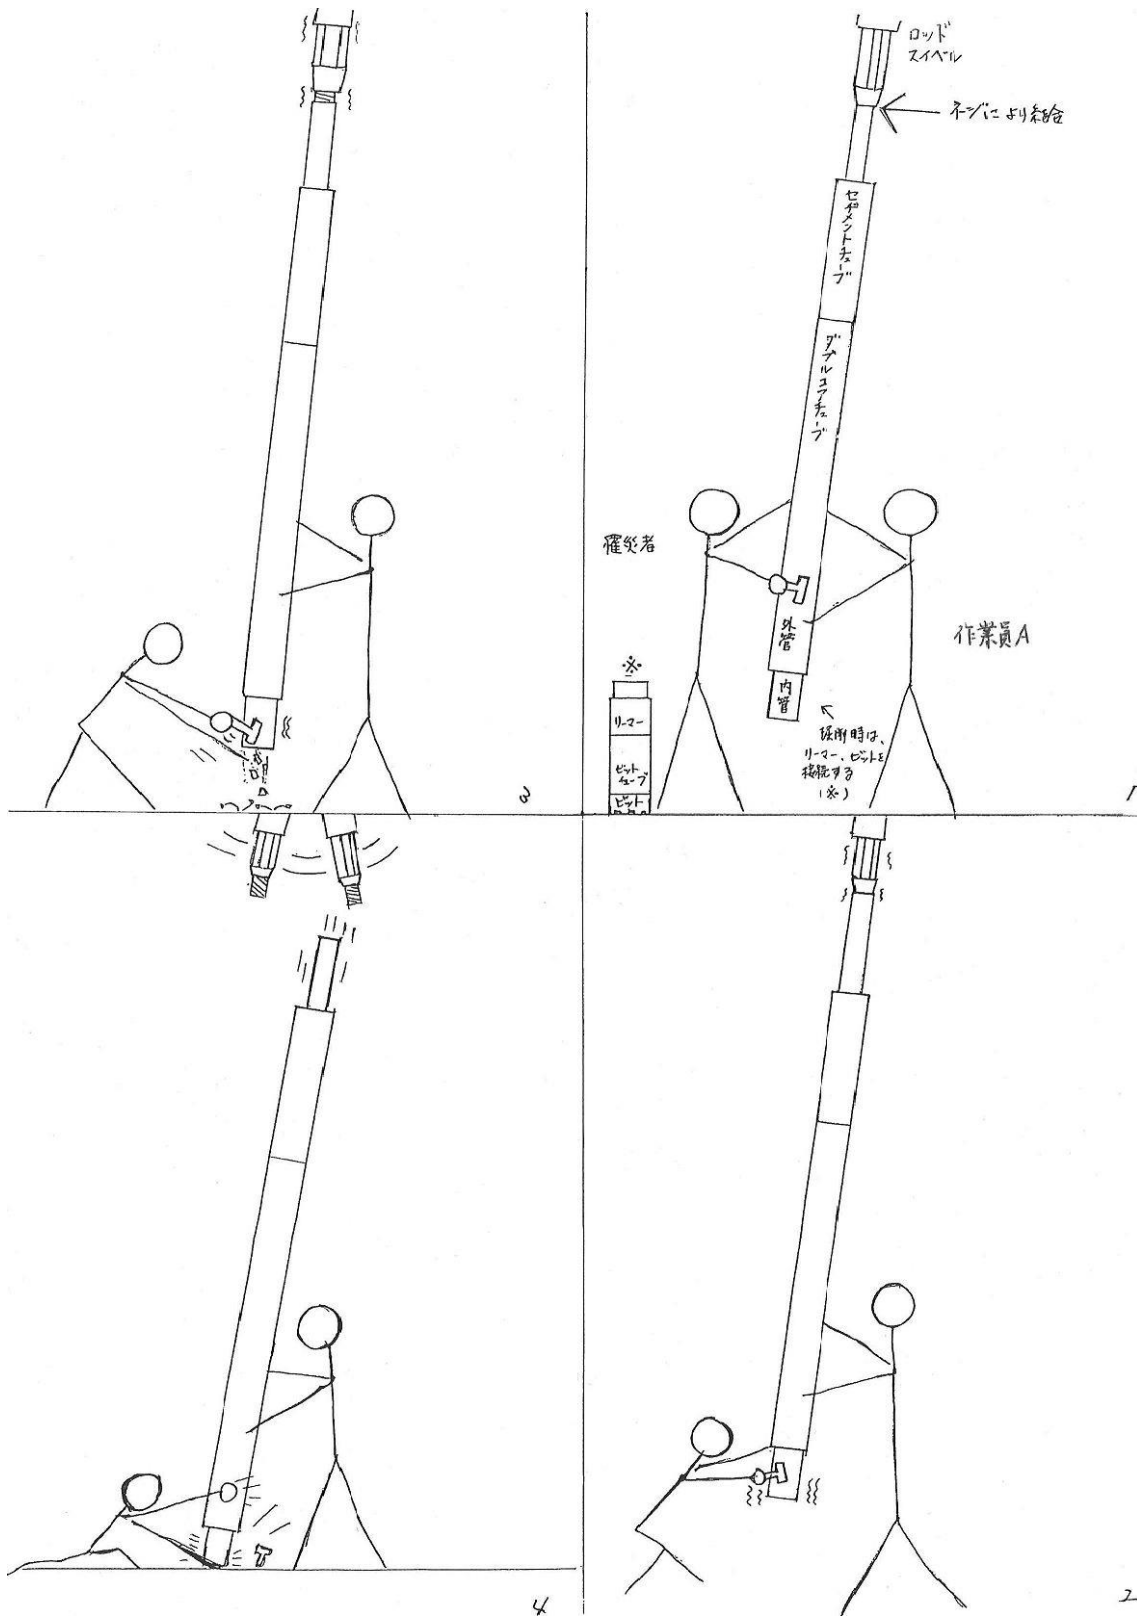
災害発生状況(1 → 2 → 3 → 4)

<p>【対策】</p> <p>①ロッドスイベルとセジメントチューブをパイプレンチで締付ける。</p> <p>また、ロッドスイベルとセジメントチューブ接合部の対角2箇所に赤・白等の異なる色のチョークで合マークを施し、緩みがないことを確認できるようにする。</p>

<p>②コアチューブを吊下げたままではなく、斜めに固定できる作業台を設け、コアチューブを取出す。</p> <p>③手をコアチューブの先端に置くことがないように、取出し作業時にコアの受皿を使用する。</p> <p>④作業基準書に上記①～③の措置等を踏まえたコア詰り時の対処方法を追加し、作業員に教育・指導を行う。</p>
<p>【参考情報等】</p> <p>○コア取出し作業は、事前に危険予知やリスクアセスメントを行う等、十分に安全な方法と手順により実施しましょう。</p> <p>○鉱山保安法令及び労働安全衛生法令における参考規定は以下のとおりです。</p> <p>< 鉱山保安法令 ></p> <ul style="list-style-type: none">・施設の維持に係る鉱業権者の義務（鉱山保安法施行規則第12条）
<p>【お問い合わせ先】</p> <p>中国四国産業保安監督部 鉱山保安課 久保</p> <p>電話番号：082-224-5755</p>
