災害等情報（詳報）

災害概況図

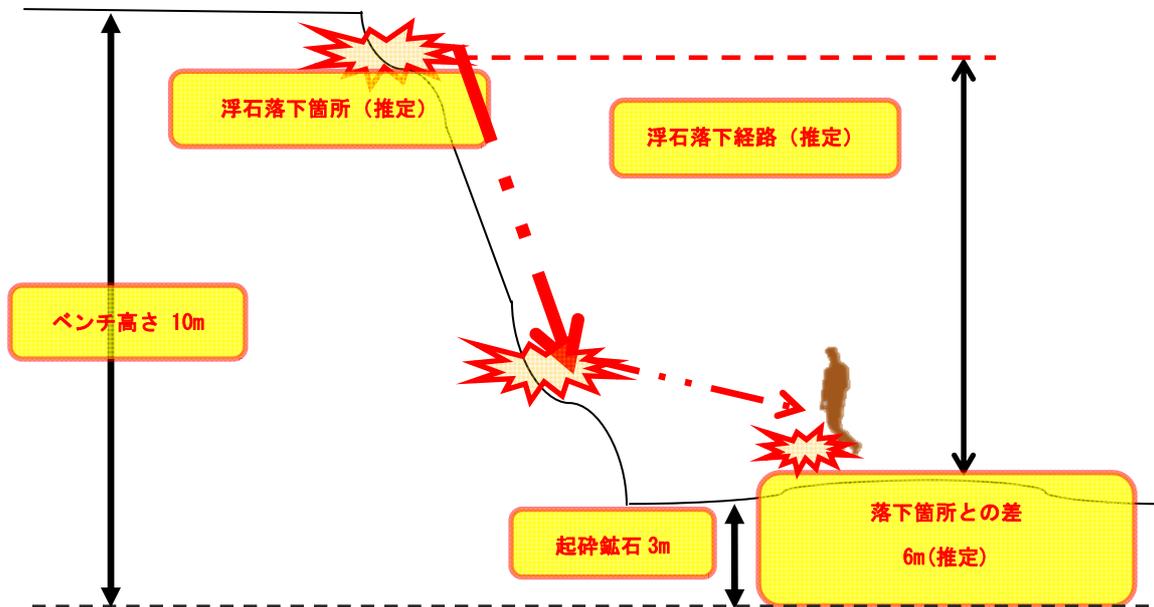
鉱種： 石灰石	鉱山の所在地： 沖縄県					
災害等の種類： 坑外・岩盤の崩壊	発生日時： 平成28年12月1日（木） 10時27分	罹災者数	死	重	軽	計
				1		1
罹災者 年齢、職種、直轄・請負の別、勤続年数、担当職経験年数： 56歳、保安管理者、直轄、勤続年数26年8ヶ月、担当職経験年数3年7ヶ月						
罹災程度：右脛骨腓骨開放骨折、鼻骨骨折、顔面裂傷（休業日数：120日）						
<p>【概要】</p> <p>前日の11月30日（水）の昼に北側30mLの切羽面手前の盤修正発破を行い、午後から作業員がブレーカーで浮石処理と小割作業を開始した。翌12月1日も朝から引き続き作業員がブレーカーによる小割作業を継続して実施していた。</p> <p>10時27分、保安管理者である罹災者は、ブレーカーでの小割作業中の作業員に対し、午後から別な切羽での作業に変更する指示を行うために携帯電話をかけたが、通じなかった（作業員の携帯電話は充電切れの状態）。このため、直接本人に声をかけて作業指示しようと、ブレーカーのキャビンに小石を投げ当てて合図したところ、作業員はこれに気づき、作業を中断して停止させた。ブレーカーに歩いて近づいた時に、切羽面の浮石が落ちてきて、一旦、地面に落ちてバウンドした石（1.8m×1.3m）が、避けようとした罹災者の右足にあたり、また、避ける際に転んで顔面を地面にぶつけ罹災した。</p>						
<p>【原因】</p> <ul style="list-style-type: none"> ○発破後、作業前の切羽面の岩盤の剥離、浮石の確認及び処理が不十分であった。 ○本来、浮石除去作業が終わるまで近づくべきでない採掘切羽面に近づきすぎた。 ○携帯電話の充電が切れていたため、適正な連絡手段がとれなかった。 						
<p>【対策】</p> <ul style="list-style-type: none"> ○発破実施後の切羽面の岩盤の剥離、浮石等の確認及び処理の強化。 ○浮石等の確認及び処理の未実施の切羽への立入禁止。 ○作業中の連絡手段については、個人所有の携帯電話による方法を止め、無線機を増設し、これで連絡をとるようにした。（無線機は会社所有で就業時以外は事務所でバッテリー充電しながら管理しているので、充電切れの心配はない。） ○鉱山内で岩盤の崩壊について、危険有害要因の洗い出しとリスク低減措置案の検討を行った。 ○新たに表土除去、浮石除去等の作業手順書を作成し全鉱山労働者へ周知、教育を行った。 ○浮石の落石等を含めたKYT等の再教育を実施した。

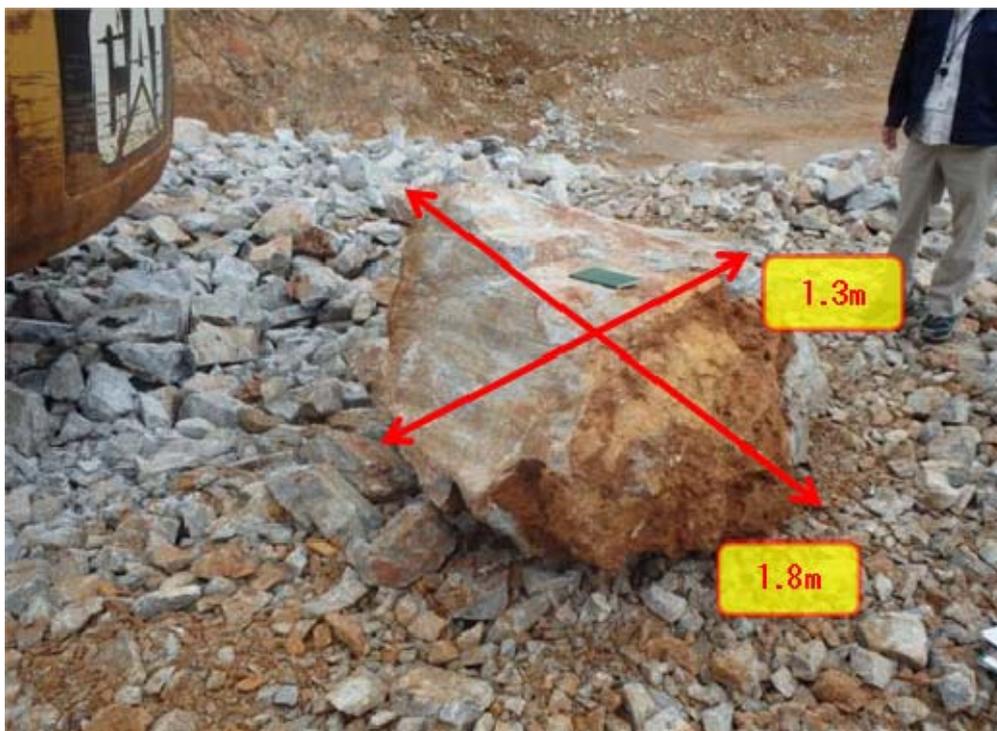
落下した浮石

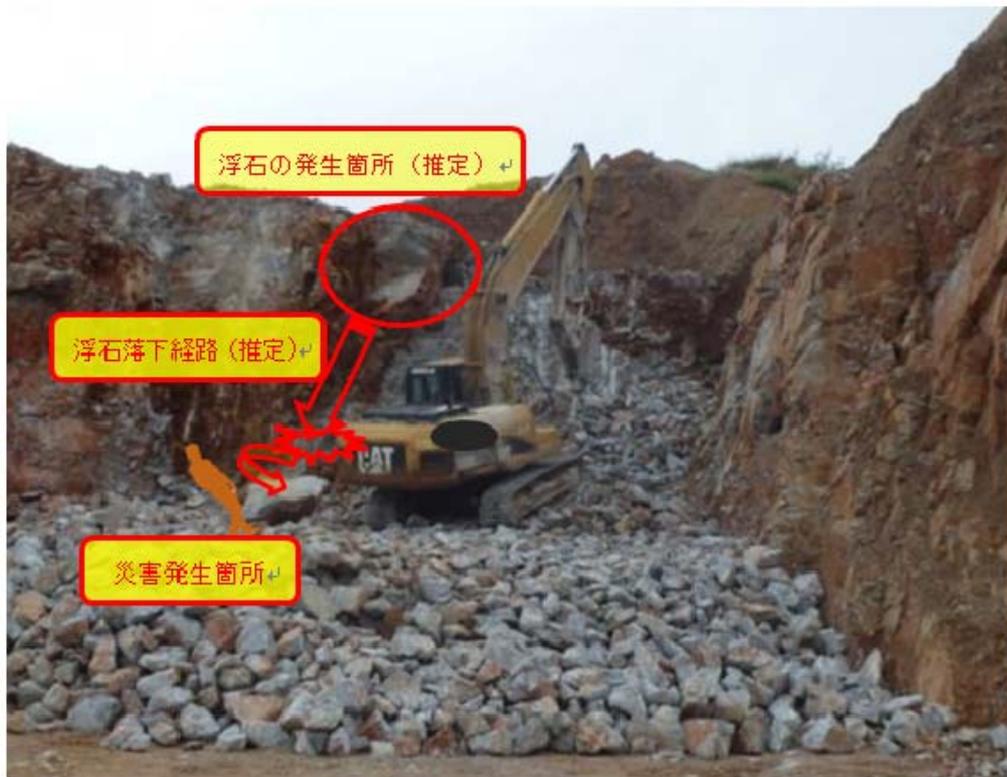
災害発生箇所の状況
