災害等情報（詳報）

鉱種：金、銀、銅、鉛、亜鉛、 硫化鉄、マンガン	鉱山の所在地：北海道					
災害等の種類： 排水基準に適合しない坑廃 水の排出（マンガン）	発生日時： 平成28年12月20日（火） 8時20分頃（確認日時）	罹 災 者 数	死	重	軽	計
			—	—	—	—
罹災者 年齢、職種、直轄・請負の別、勤続年数、担当職経験年数：該当無し						
罹災程度：該当無し						
<p>【概要】</p> <p>当鉱山では、坑内水及び集積場浸透水等を、消石灰を溶解した石灰ミルクにより中和処理し、逆中和処理を経て河川に排出している。</p> <p>平成28年12月20日8時5分頃、坑廃水処理施設の巡視点検中に、中和槽のpHが9.5と通常のpH9.9より低下していることに気付き、直ちに処理施設を点検したところ、石灰溶解槽に消石灰を供給するスクリーフィーダーの運転時間タイマーのダイヤルが、通常の設定位置の1分間から約15秒間の位置に動いていることが判明した。</p> <p>なお、中和槽pH異常警報装置については、設定値のpH9.3に達していなかったため、異常警報は発報しなかった。</p> <p>直ちに逆中和槽オーバーフロー排出口の水質を測定（簡易測定）したところ、8時20分頃、処理水のマンガン濃度が15mg/Lと排水基準（10mg/L）を超過していることが判明したため、8時30分までに処理施設を停止し、処理水の排出を停止した。</p> <p>また、同時採水した処理水の試料を詳細分析した結果においても、同日夕方にマンガン濃度が18mg/Lと排水基準を超過していることが確認されている。</p> <p>その後スクリーフィーダーの運転時間タイマーのダイヤルを通常の設定位置に戻し、処理施設の点検を行い異常の無いことを確認し、pH計電極の洗浄等を実施した後、排水基準を超過した処理水が入っている15mシクナーから予備沈澱池経由の処理系統に切替え、13時40分頃に中和処理を再開した。</p> <p>排水基準を超過した処理水の排出時間は、中和槽pH計のデータグラフの数値から同日2時12分頃から排水の処理施設を停止した8時30分までの6時間18分、排出量は当日の水量計のデータ等から340.8m³と推定される。</p> <p>なお、排出口から約2km下流の利水点で、同時採水した試料を分析した結果、特に異常は認められていない。</p>

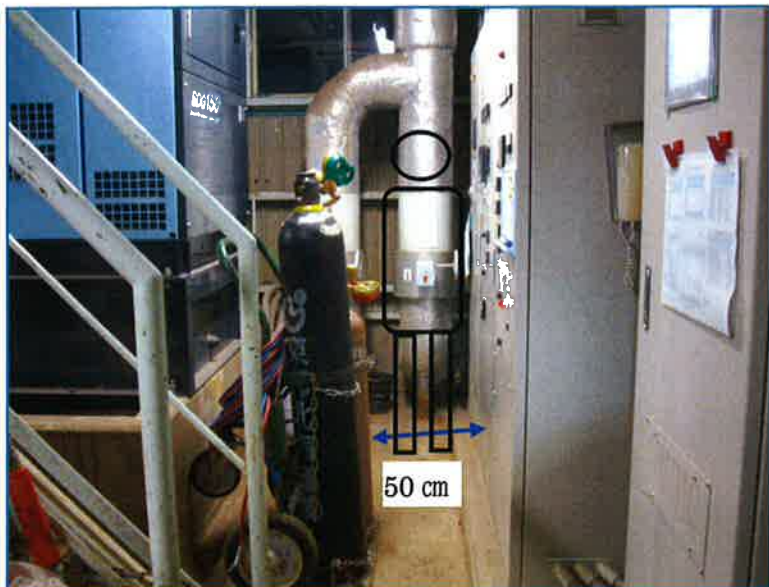
制御盤前写真

- ・制御盤前に酸素ポンベの台車が置かれており、通行するのに狭くなっていたこと。
- ・スクリーフィーダー運転時間タイマーのダイヤルは、振動等で勝手に動くような状態ではなかったこと。

以上から、電気配線工事の請負業者作業員が、制御盤前を通行した際にスクリーフィーダー運転時間タイマーのダイヤルに意図せず触れたため、ダイヤルの位置が動いたものと推定される。また、意図せず触れたのは、制御盤前に台車が置かれていた事が遠因とも考えられる。

電気工事を行っている時は、制御盤前に酸素台車が有り通路が狭くなっていた。作業員が歩いた時にタイマーに触れた可能性がある

- ・スクリーフィーダーの運転時間タイマーのダイヤルに防護カバーを設置。
- ・制御盤前に通路表示を行い、通行の支障となる物を置かない。
- ・請負工事前に業者への教育を実施。
- ・請負工事等の作業終了後は、請負業者及び鉱山担当者立会いで作業箇所の巡視確認を行う。

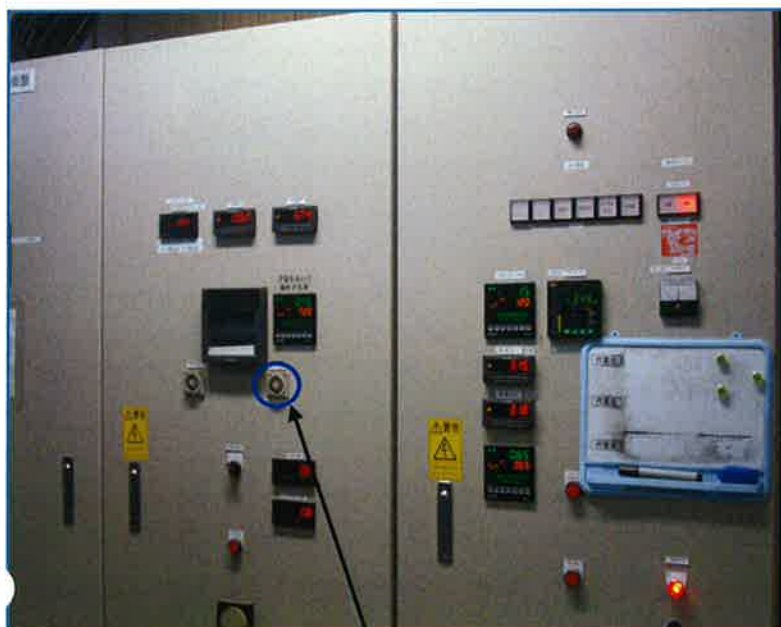
制御盤前面写真

<p>【原因】</p> <p>直接の原因は、制御盤に設置されている消石灰供給用スクリーフィーダーの運転時間タイマーのダイヤルが何らかの力により動いた結果、設定時間が短縮され、消石灰供給量が減少したことで石灰ミルク濃度が低下し、中和槽のpHが設定値まで上がらずマンガンの中和が不十分となったためである。</p> <p>スクリーフィーダーの運転時間タイマーのダイヤルが動いた原因は直接確認できないが、</p> <ul style="list-style-type: none"> 中和槽pHグラフの濃度変化の推移により、ダイヤルが動いた時間が、災害発生前日の12月19日13時30分～14時30分頃と推定されること。 当該時間内に、鉱山の作業員が制御盤付近に立入っていないこと、及び請負業者が制御盤付近で電気配線工事を行っていたこと。

フィーダー運転時間タイマー
