災害等情報 (詳報)

鉱 種: 石灰石	鉱山の所在地: 山口県					
災害等の種類:坑外・ 機械のため	発生日時: 平成29年2月7日(火) 1時35分頃	罹災者数	死	重	軽	計
			1	1	ı	1

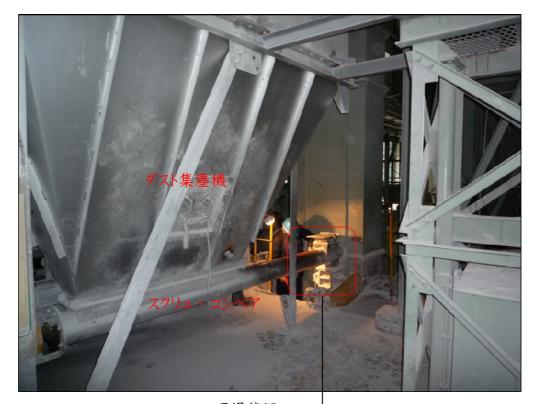
罹災者はダスト給鉱ルートのロータリーバルブ下のシュートは詰まりやすいため、点検に併せて内部の清掃をシュートに設置した点検口(幅 19 cm、高さ 16 cm)を開け、点検口から右手(薄手のゴム手袋着用)により清掃を行っていたところ、シュート上部にあるロータリーバルブ付近まで誤って手を入れ、回転中のロータリーバルブのローターに指先が触れ、ローターとケーシング内壁に指先腹側の肉が挟まれ剥ぎ取られ、罹災した。

現場状況 (ダストの流れ:ダスト集塵機 → スクリュ - コンベア→ **ロータリーバルブ**)

- 1. ロータリーバルブ下のシュート詰まりを防止するための工学的対策として、次の措置を行った。
 - ①スクリューコンベアを間欠運転することにより、払出し量を少なくした。 ②シュート部の傾斜を 45° から 70° に変更した。
- 2. 災害発生場所に「回転体に手を入れるな」「ブレーカーを切ったか」「禁止札をかけたか」の注意喚起の標識を掲示した。

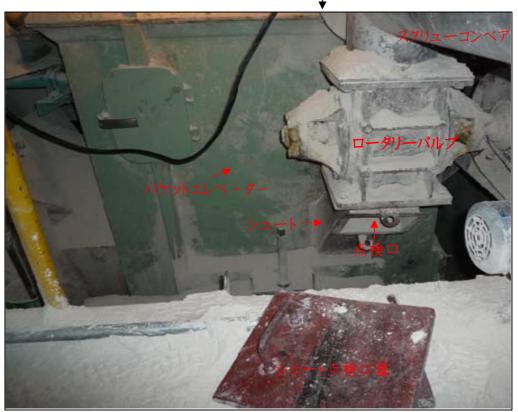
- 1. ロータリーバルブ下のシュート部がダストで詰まりやすいため、清掃作業を頻繁に行っていた。
- 2. 本人は清掃作業を行うにあたり、ロータリーバルブを「停止した」と思い込み、ロータリーバルブが停止していることを確認しなかった。

現場状況

(ダストの流れ:スクリュ - コンベア \rightarrow **ロータリーバルブ** \rightarrow シュ - ト \rightarrow バケットエレベ - タ -)

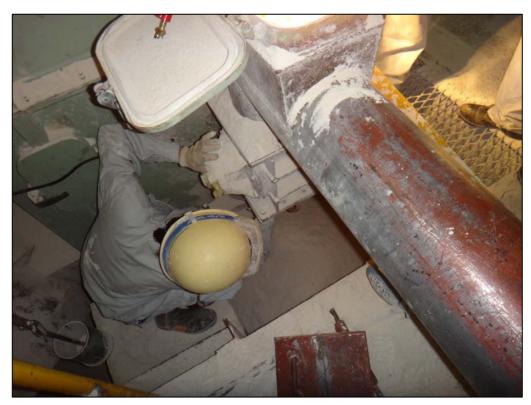
なお、本清掃作業は数日おきに1回程度の頻度で実施しており、罹災者はいつものとおりロータリーバルブを停止したものと思い込んでいたため、電源遮断などの停止措置は行われていなかった。

作業姿勢(再現)

3. 本清掃作業についての作業手順書を作成した。

また、作業時に機器を止め、電源遮断プレーカーを切り、禁止札を付けて作業するように作業者に周知した。
